ALTERAÇÃO DO MATERIAL DO AGITADOR DA PAINELA DE SEPARAÇÃO DA ESCÓRIA DO FORNO DE FUNDIÇÃO DE CHUMBO

Rosana Felsner¹
Sérgio Luis Marquezi²
José Carlos Azzolini³

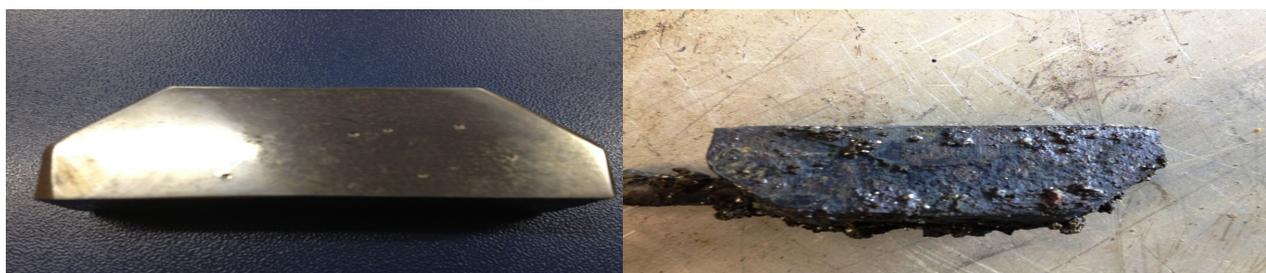
Fotografia 1 – Análise visual do ferro fundido branco

Na Fotografia 1, percebe-se que na primeira ilustração (à esquerda) o corpo de prova está com sua superfície lisa e sem nenhum tipo de ataque corrosivo; já na segunda imagem (à direita), é apresentada a corrosão causada no material. É visível, mesmo com esse simples ensaio, que ocorreu grande retirada de material em praticamente toda a superfície, alcançando proporções de corrosão generalizada.

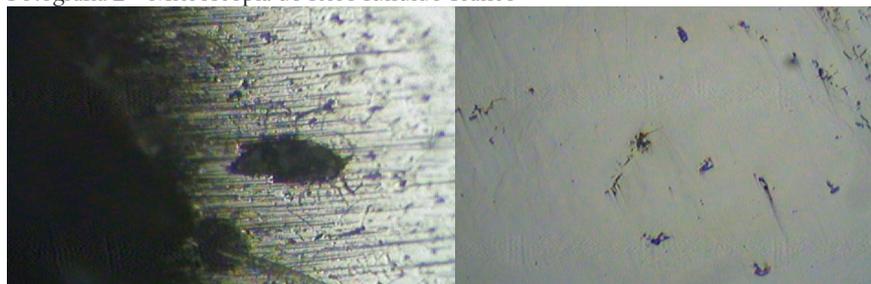
Fotografia 2 – Microscopia do ferro fundido branco

A Fotografia 2 apresenta a visualização microscópica do corpo de prova antes e depois do teste prático. Na primeira ilustração (à esquerda), constata-se a característica do ferro fundido branco visualizado em microscópio com aumento de 100 vezes antes da corrosão e, na segunda ilustração (à direita), verifica-se a visualização microscópica das bordas do material de teste. Percebe-se que em sua região periférica ocorreu muita corrosão e até deterioração do material. Todo o corpo de prova apresentou corrosão.

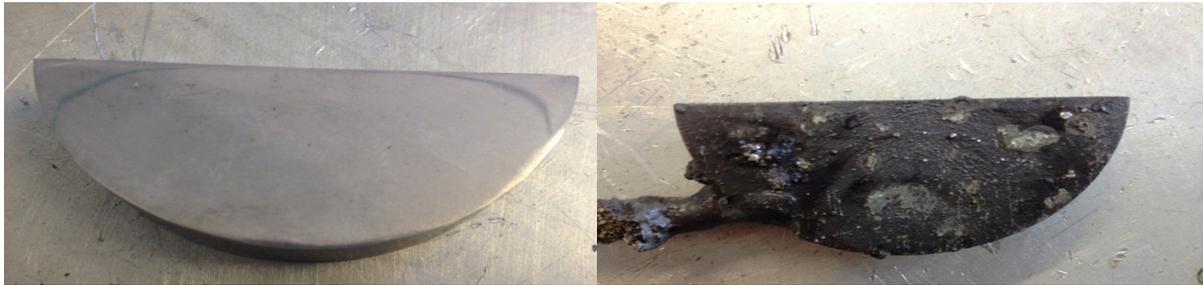
Fotografia 3 – Análise visual do aço inoxidável martensítico

A Fotografia 3 apresenta o corpo de prova de aço inoxidável martensítico antes e depois do teste prático. Na primeira ilustração (à esquerda), apresenta-se o corpo de prova antes do teste prático, verifica-se que não há nenhum tipo de corrosão nem de oxidação no material. Na segunda ilustração (à direita), apresenta-se o corpo de prova após o teste prático, percebe-se que visualmente não apresentou nenhum indício de corrosão. O aço inoxidável possui uma camada

de óxido (camada passiva) resistente e que muda completamente as reações em sua superfície; ainda assim se nota a geração de uma pequena camada de óxido e de chumbo acinzentado em sua superfície, resultante do processo industrial.

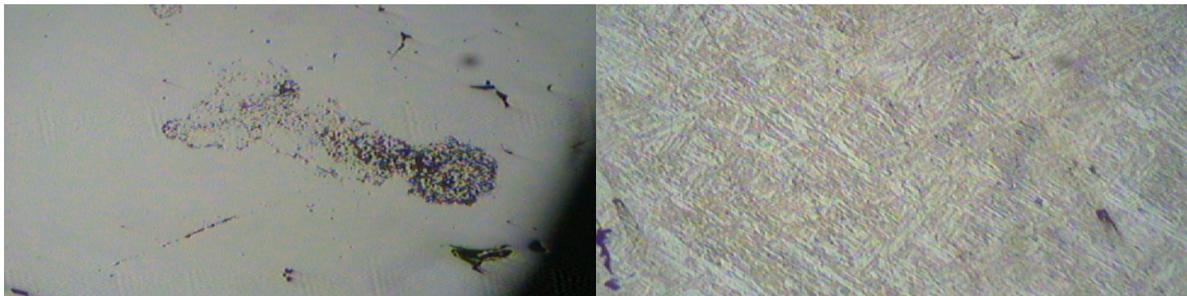
Fotografia 4 – Análise microscópica do aço inoxidável martensítico

A Fotografia 4 exibe a visualização microscópica do corpo de prova antes e depois do teste prático. Na primeira ilustração (à esquerda), certifica-se a característica do aço inoxidável martensítico visualizado em microscópio com aumento de 100 vezes antes da corrosão e, na segunda ilustração (à direita), verifica-se a visualização microscópica do corpo de prova após o teste prático. Nessa análise encontrou-se um único ponto de corrosão em todo o material apresentando configurações de corrosão alveolar.

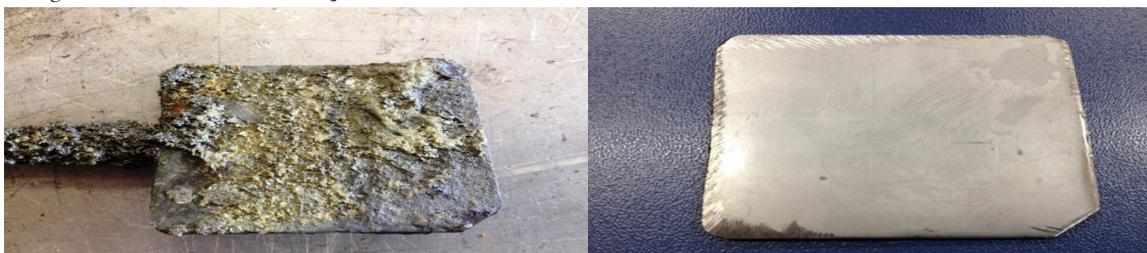
Fotografia 5 – Análise visual do aço inoxidável austenítico

A Fotografia 5 mostra o corpo de prova de aço inoxidável austenítico antes e depois do teste prático. Na primeira ilustração (à esquerda), apresenta-se o corpo de prova antes do teste prático e, na segunda ilustração (à direita), apresenta-se o corpo de prova após o teste prático; aparentemente o material não sofreu corrosão, ocorrendo somente o depósito de chumbo e de incrustações sobre sua superfície.

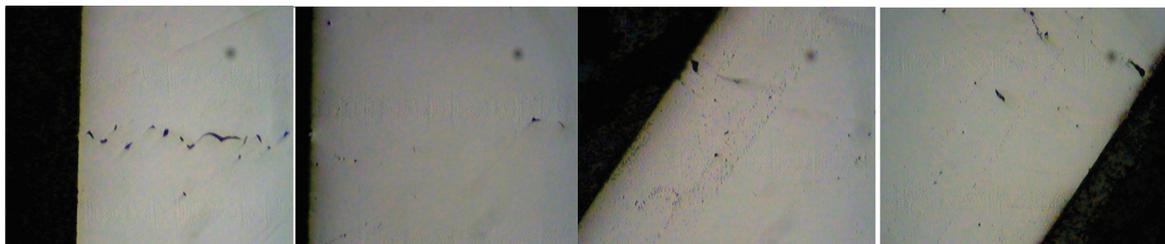
Fotografia 6 – Análise microscópica do aço inoxidável austenítico

A Fotografia 6 apresenta a visualização microscópica do corpo de prova antes e depois do teste prático. Na primeira ilustração (à esquerda), verifica-se a característica do aço inoxidável austenítico visualizado em microscópio com aumento de 100 vezes antes do teste prático e, na segunda ilustração (à direita), observa-se a visualização microscópica do corpo de prova após o teste prático. Nessa análise, comprova-se que ocorreu pouca corrosão, sendo esta muito concentrada nas periferias do corpo de prova.

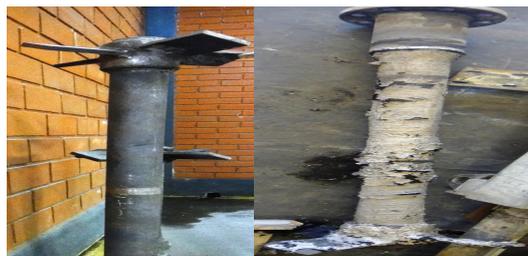
Fotografia 7 – Análise visual do revestimento cerâmico

A Fotografia 7 exhibe o agitador, elemento de máquina objeto deste estudo, antes e durante o teste prático. Na primeira ilustração (à esquerda), visualiza-se o agitador revestido com revestimento de cromo duro, tungstênio e moliibdênio antes de ser instalado na panela do forno de fundição. Na segunda ilustração (à direita), demonstra-se o agitador em trabalho, verificando que não foi detectada diminuição da seção transversal do eixo, nem pontos de corrosão visíveis a olho nu. Como o elemento de máquina ainda não rompeu, não foi realizada a análise microscópica do material, sendo realizada somente uma análise microscópica do revestimento aplicado.

O revestimento, até esse momento, não sofreu ataque corrosivo, logo, não pôde ser realizada a análise microscópica dele. Atingiram, até o término do trabalho, 7.500 toneladas produzidas em comparação com a situação anterior na qual se produziam aproximadamente 1.350 toneladas entre cada troca; avaliando comparativamente, seu resultado é satisfatório.

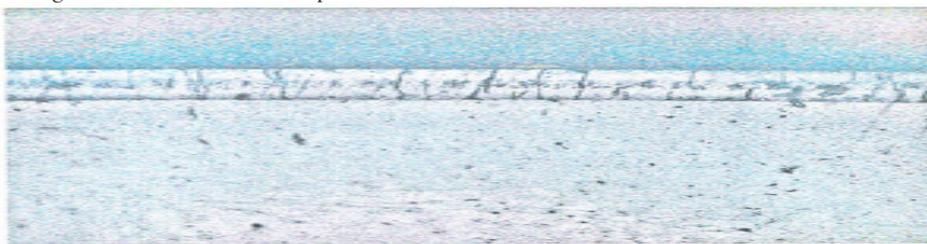
Fotografia 8 – Análise microscópica do revestimento cerâmico

A Fotografia 8 apresenta a visualização microscópica do revestimento cerâmico aplicado no agitador. Com essa Fotografia comprova-se que houve a aplicação da camada de revestimento no elemento de máquina.
