MANIFESTAÇÕES PATOLÓGICAS EM REVESTIMENTOS DE ARGAMASSA: ESTUDO DE CASO DAS ANOMALIAS OBSERVADAS EM EDIFICAÇÕES NOS MUNICÍPIOS DE CAMPOS NOVOS (SC) E HERVAL D'OESTE (SC)

TCATCH, Renata Kister
PIOVESAN, Angela Zamboni

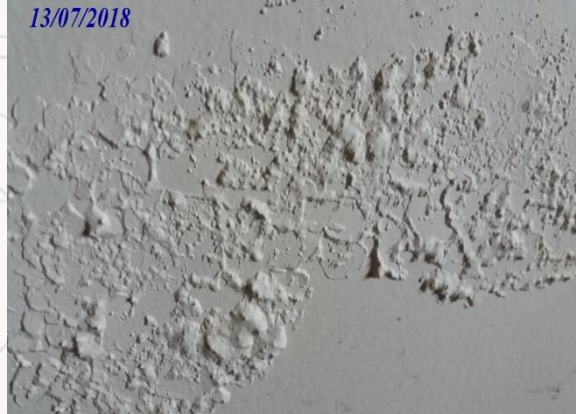
- a) Em alguns casos bolhas cuja a parte interna possuía coloração escura (preta);
- b) em outros casos bolhas cuja a parte interna possuía coloração branca.

É possível afirmar que a areia empregue no preparo das argamassas de revestimento estava contaminada com matéria orgânica, devido à coloração negra que algumas vesículas apresentaram em seu interior. Além disso, vale recapitular que, a proprietária da edificação relatou, conforme detalhado no tópico 3.3.1, que o estoque de areia foi feito ao ar livre, com constante exposição às intempéries e à contaminação por serragens, detritos de animais da vizinhança e outras sujidades desta natureza. Destaca-se ainda, que as alvenarias estavam cobertas com uma camada de limo, que por sua vez, não foi removida anteriormente à execução do chapisco.

Já a hidratação retardada do óxido da cal é percebida pela coloração branca que caracteriza o interior das vesículas observadas nas paredes da

garagem. Contribuiu para este cenário, a execução incorreta do revestimento, uma vez que, a hidratação tardia da cal é a raiz do aumento de volume do revestimento, o que resulta na expansão/estufamento típico da formação das vesículas e do descolamento com empolamento.

Fotografia 1: Vesículas

Referente à unidade residencial 01, no que diz respeito às vesículas de coloração interna branca, oriundas da hidratação tardia do óxido de cálcio da cal, e as vesículas de coloração interna preta, oriundas da presença de matéria orgânica na areia da argamassa, deve ser feita a renovação da camada de reboco, atentando-se para os cuidados necessários quanto à exposição do agregado, à limpeza do substrato e à execução correta do revestimento.

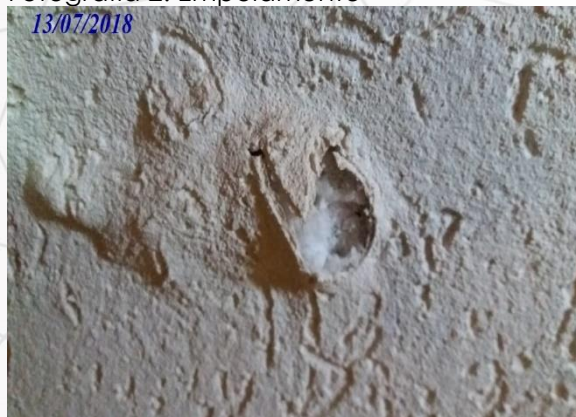
Já os descolamentos com empolamento apresentaram a superfície da camada de reboco formando bolhas que estouraram e se descolaram e cujos diâmetros aumentam progressivamente.

Referente à umidade ascensional (originária do solo), verificou-se que, tanto as vesículas quanto os descolamentos com empolamento situam-se na base das alvenarias de vedação, muito próximos das vigas baldrame.

Fotografia 2: Empolamento

Já para o reparo dos descolamentos com empolamento, provenientes da infiltração de umidade ascensional (do solo), deve ser feito, primeiramente, a eliminação da fonte de infiltração. Neste caso, por se tratar de água por capilaridade e pelas circunstâncias da edificação, o método mais viável é a remoção de toda a pintura e das camadas de revestimento argamassado e

utilização de barreiras químicas, aplicadas diretamente nas alvenarias afetadas pelo problema.

Posteriormente à eliminação da infiltração de umidade ascensional da alvenaria, deve ser feita a renovação de todas as camadas de revestimento (chapisco, emboço e reboco) e da pintura. Para esta última, recomenda-se a utilização de tinta anti-umidade, uma vez que, este tipo de tinta possui uma maior durabilidade, resistência e proteção.

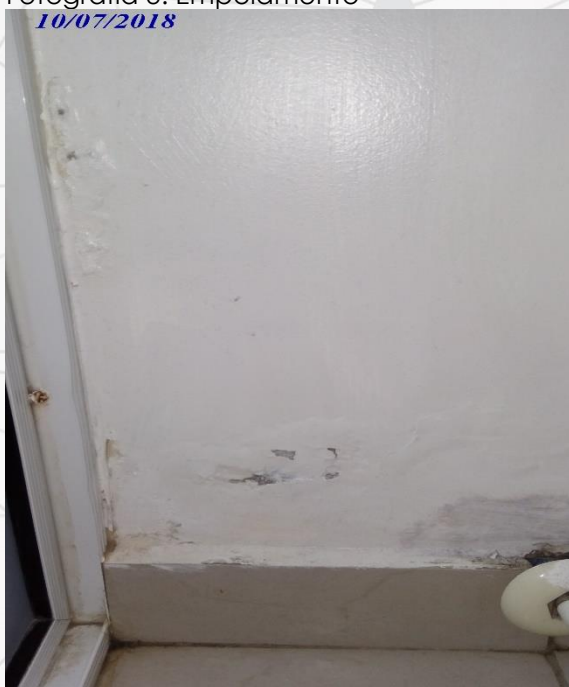
Referente aos descolamentos com empolamento, destaca-se, mais uma vez, a superfície da camada de reboco formando bolhas que estouraram e se descolaram e cujos diâmetros aumentam gradativamente.

Por fim, a umidade por infiltração foi observada em dois locais; uma das paredes da lavanderia e uma das paredes do dormitório. Nesta última, também foi constatado fissuração e presença de mofo próximo às vesículas. Ambas são paredes com aberturas (janelas). Pode-se afirmar, neste caso, que a umidade de infiltração, que permitiu o gradativo crescimento das bolhas, é proveniente da falta de vedação das aberturas.

Fotografia 3: Empolamento
10/07/2018

Referente à unidade residencial 02, as medidas terapêuticas que devem ser adotadas são análogas às utilizadas na unidade residencial 01, ou seja, a eliminação da umidade de infiltração, a renovação da camada de reboco e a renovação da pintura.

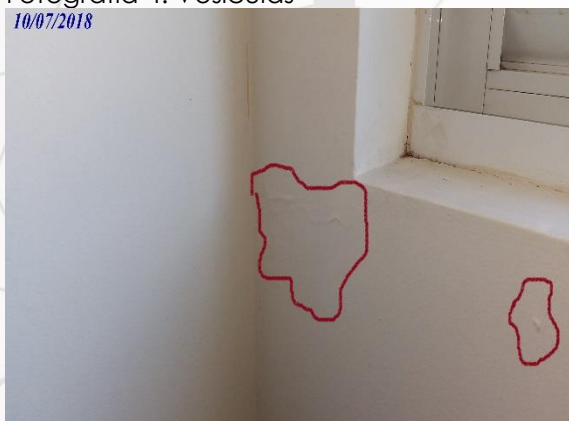
O aspecto observado na formação das vesículas pode ser representado como o empolamento da pintura, que apresentou as partes internas das empolas na coloração branca. Além disso, muitas bolhas continham umidade em seu interior, o que as conferia um aspecto de estufamento.

A hidratação retardada do óxido da cal, do mesmo modo explanado na situação 01, é percebida pela coloração branca que caracteriza o interior das demais vesículas. Novamente, favoreceu para este cenário, a errônea execução do revestimento argamassado, visto que, a hidratação tardia da cal é a responsável pelo aumento de volume do revestimento, o que resulta na expansão/estufamento típico da formação das vesículas e do descolamento com empolamento.

A aplicação prematura de tinta é compreendida pela umidade presente no interior das bolhas, isto é, a tinta foi aplicada sobre a argamassa insuficientemente curada, ocasionando a perda de aderência, o descolamento e a umidade na interface do filme com o substrato.

Fotografia 4: Vesículas
10/07/2018
