AVALIAÇÃO DE PATOLOGIAS E TERAPIAS EM MURO DE CONTENÇÃO DE UMA ESCOLA SITUADA EM XANXERÊ -SC

Resumo

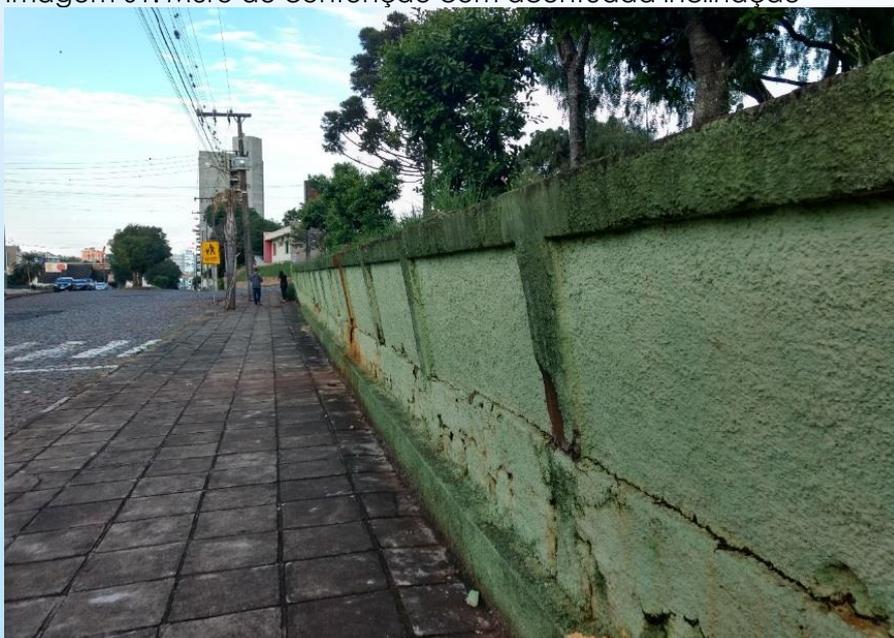
A situação em questão trata-se de um muro de arrimo rente ao passeio frontal de uma escola, localizada na cidade de Xanxerê-SC. A escolha do local deve-se à evidente situação de risco que o muro da escola apresenta, e pelo fato de já possuir uma acentuada inclinação em direção ao passeio, resultado da movimentação do solo e, conseqüentemente, da estrutura de contenção como pode-se observar na imagem 01.

Imagem 01: Muro de contenção com acentuada inclinação

Definiu-se, portanto, que a medida mais viável é a demolição de toda a estrutura de arrimo, considerando os lados de ambas as ruas, uma vez que as patologias são encontradas em toda a sua extensão. Desta forma, considerou-se também que os muros estão consideravelmente distantes da edificação em si, o que permite a demolição de toda a estrutura antiga e cortes no terreno necessários para a execução de um novo projeto, sem ocasionar perturbações no corpo do edifício.

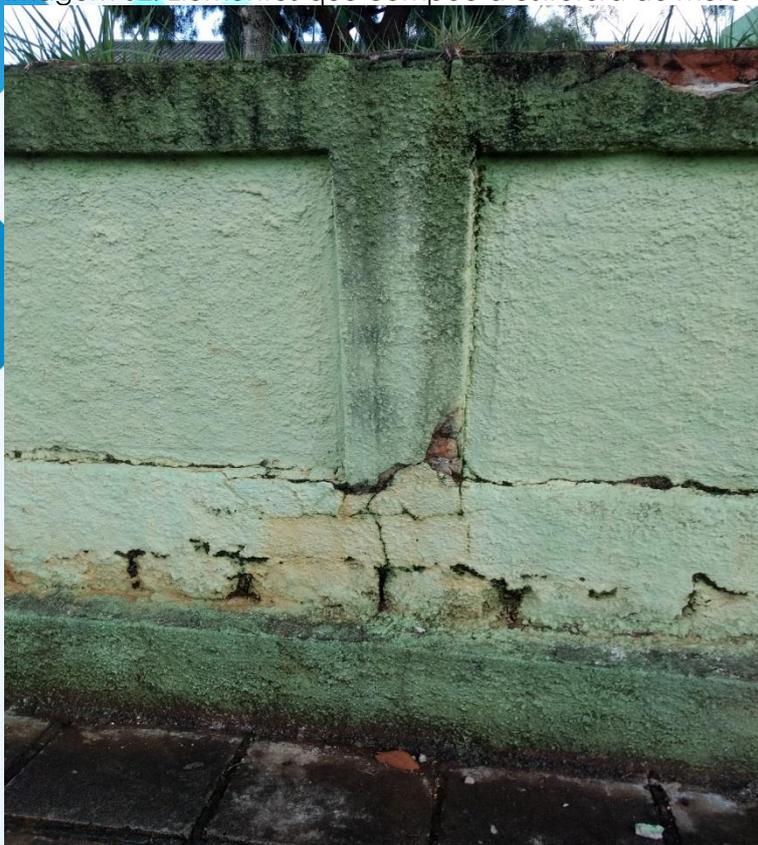
Também foram identificados, através do deslocamento do revestimento os materiais que constituem a estrutura do muro, e que são, basicamente, uma base em concreto armado com 30cm de altura, seguida de uma camada com altura de 40 cm em blocos de pedra basalto, e o restante em tijolos de barro vazados com assentamento ao chato, pilares em concreto armado distantes 3 m um do outro, e, uma viga de respaldo em concreto armado, percorrendo todo o perímetro do muro como apresenta a imagem 02. Desta forma, os problemas patológicos do muro são facilmente identificados, uma vez que a estrutura de arrimo se encontra em péssimo estado e com risco iminente de colapso.

Imagem 02: Elementos que compõe a estrutura do muro

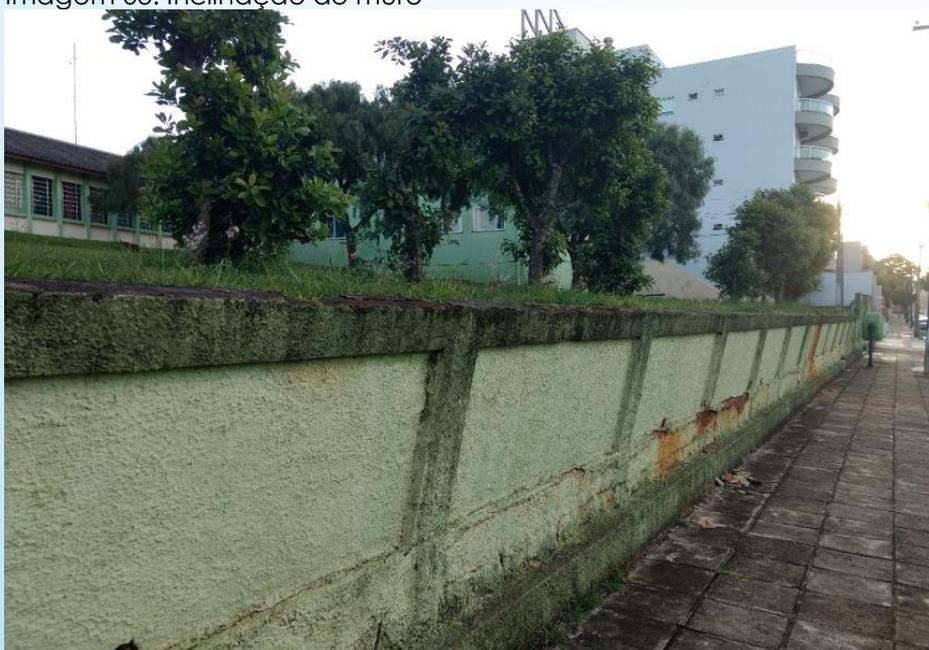
Tendo em vista o histórico abordado e as condições atuais observadas através da visita in loco, observa-se um brusco desequilíbrio e inclinação da estrutura de arrimo em direção ao passeio em alguns pontos ao longo de seu comprimento. Para tanto, há um grave problema em relação ao dimensionamento estrutural de todo o muro e seu processo executivo onde observa-se que os pilares nascem sobre as pedras de basalto não possuindo uma ancoragem devida junto ao solo, e às sobrecargas relacionadas ao empuxo do solo, acabam dando margem às demais patologias encontradas como pode-se perceber na imagem 03.

Imagem 03: Inclinação do muro

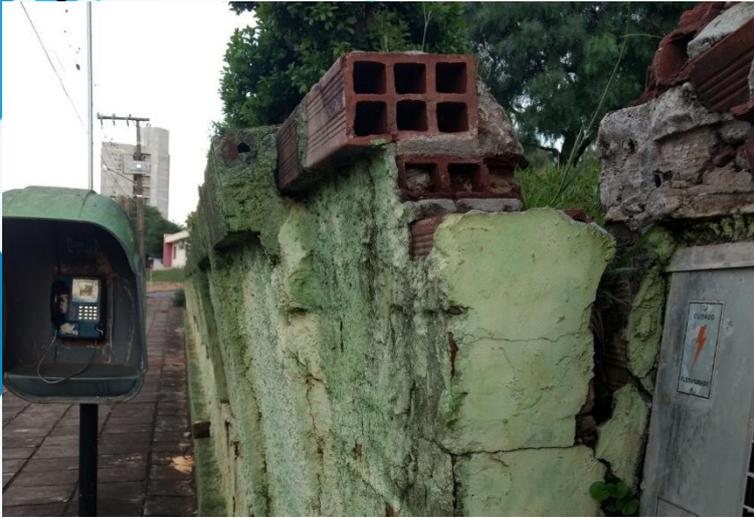
Possivelmente sem a execução de uma drenagem junto ao muro, toda a camada de solo contida e que atua contra o muro acaba exercendo uma força excessiva onde ocasiona uma inclinação da estrutura, problema facilmente perceptível na imagem 04.

Com esta inclinação excessiva e a junção de vários materiais com características diferentes começaram a aparecer as fendas e brechas no muro.

Imagem 04: Deslocamento do muro
