Avaliação das condições de acessibilidade na Escola Básica Municipal Santa Júlia Billiart no município de Campos Novos – Santa Catarina

Luiz Gustavo Redante
Willian Ricardo Boesing

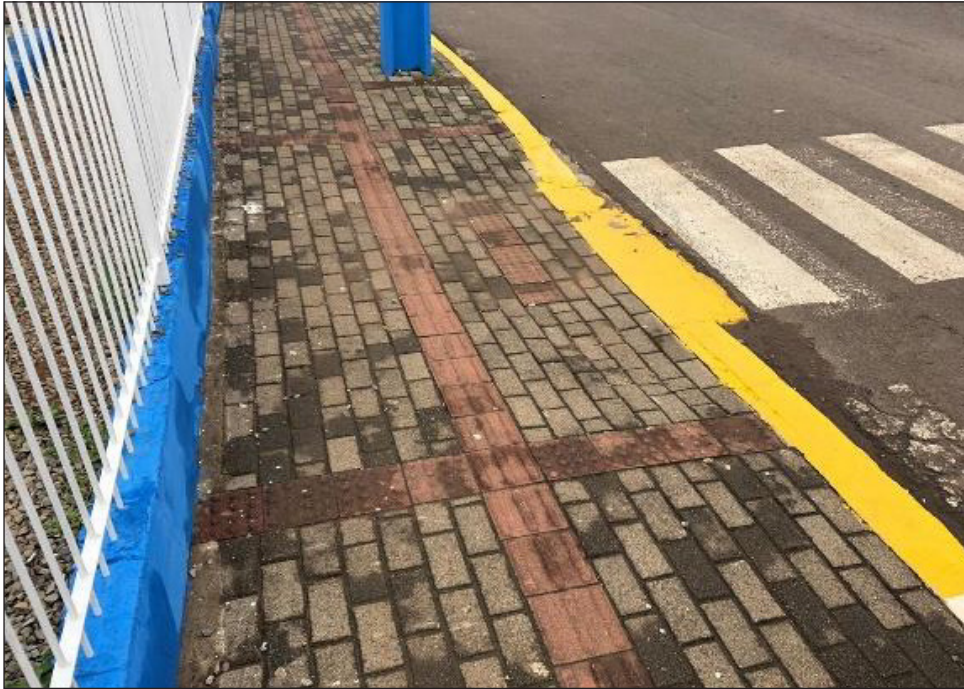
Fotografia 2 - Passeio público na parte frontal da edificação

O passeio público presente na parte frontal da edificação possui largura de 2,05 m, não apresentando obstáculos até 2,10 m de altura e sua inclinação longitudinal acompanha a via, conforme indicações da NBR 9050 (ASSOCIAÇÃO BRASILEIRA DE NORMAS TÉCNICAS, 2015). A faixa de serviço é superior a 0,70 m, entretanto a largura mínima da faixa livre de passeio é respeitada. Todavia, o passeio possui inclinação transversal de 3,49%, ultrapassando o recomendado de 3,00%.

A calçada é constituída por pavers de concreto, sendo eles antiderrapantes, onde no centro da mesma, se encontra a sinalização tátil direcional e de alerta constituída por lajotas de concreto (Fotografia 2). No entanto, em alguns pontos do passeio, a superfície é irregular e pode causar trepidações para os usuários, estando assim, em desconformidade com a NBR 9050 (ASSOCIAÇÃO BRASILEIRA DE NORMAS TÉCNICAS, 2015). Além disso, algumas lajotas utilizadas na sinalização se encontram quebradas e até mesmo sem o relevo na sua superfície.

Ainda, observa-se na Fotografia 2 que o desnível do passeio em relação ao nível da via é de 20,00 cm, havendo em certo ponto, um rebaixamento da calçada devido à faixa de pedestres, estando assim em conformidade com a NBR 9050 (ASSOCIAÇÃO BRASILEIRA DE NORMAS TÉCNICAS, 2015). A largura da rampa central do rebaixo é de 1,70 m, entretanto, a mesma apresenta uma inclinação longitudinal de 9,76%, superior ao valor máximo recomendado de 8,33%, além de possuir revestimento irregular, com lajotas incorretas, quebradas e até mesmo com o seu relevo desgastado.

A partir do exposto, recomenda-se realizar a remoção do revestimento e regularização da sua base, a fim de garantir a inclinação transversal recomendada de 3,00%, solucionando as irregularidades presentes na superfície do passeio. Por fim, sugere-se a substituição das lajotas de concreto defeituosas utilizadas na sinalização tátil direcional e de alerta.

Todavia, por se tratar de um passeio estreito, onde a largura do passeio não é suficiente para acomodar o rebaixo e a faixa livre de no mínimo 1,20 m, pode ser implantada a faixa elevada para travessia ou poderá ser feito o rebaixamento total da largura do passeio, com largura mínima de 1,50 m, com rampas laterais com inclinação máxima de 5% e correta sinalização tátil direcional e de alerta da mesma, de acordo com as recomendações da NBR 9050 (ASSOCIAÇÃO BRASILEIRA DE NORMAS TÉCNICAS, 2015) e NBR 16537 (ASSOCIAÇÃO BRASILEIRA DE NORMAS TÉCNICAS, 2016).

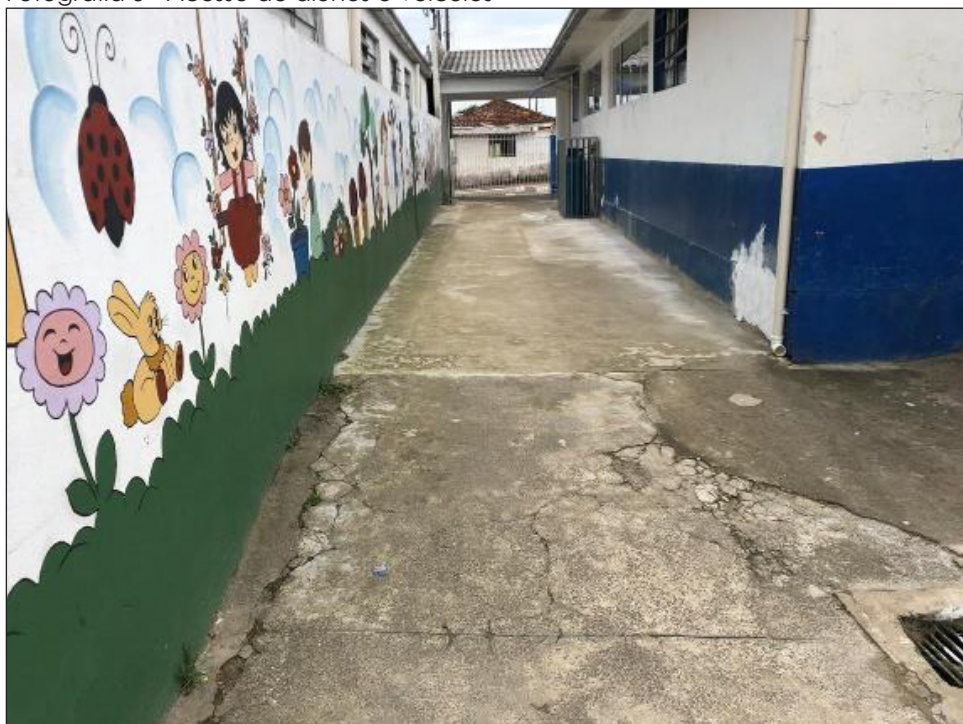
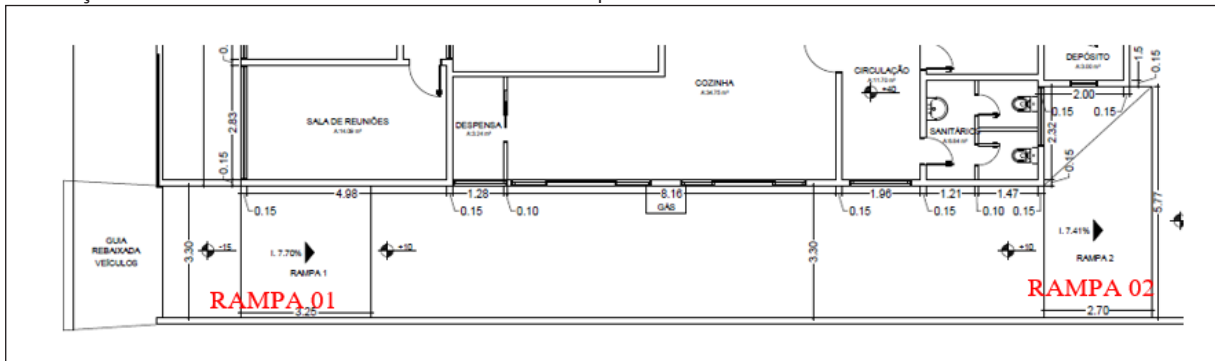
Fotografia 3 - Acesso de alunos e veículos

Na entrada externa que dá acesso ao pátio e ao ginásio (Fotografia 3) existem duas rampas, denominadas de rampa 01 e rampa 02 (Ilustração 1). A rampa 01, apresenta um comprimento de 3,25 m, largura de 3,30 m, desnível de 0,25 m e inclinação de 7,69%. Já a rampa 02, apresenta um comprimento de 2,70 m, largura de 5,77 m, desnível de 0,20 m e inclinação de 7,41%. O revestimento de ambas é composto por concreto com acabamento desempenado.

Item da Norma (NBR 9050/2015)	De acordo	Desacordo	Justificativa
5.4.6.3 (p. 47)		X	Apresenta sinalização tátil direcional até o término da rampa, porém não possui faixa de piso tátil de alerta no início e término da rampa
6.3.2 (p. 55)	X		O piso da rampa é revestido com material antiderrapante, com superfície firme, estável e não trepidante
6.6.2.1 (p. 59)	X		Não apresenta patamares a cada 1 m de desnível
6.6.2.6 (p. 59)		X	Não possui corrimão de duas alturas
6.6.2.8 (p. 60)		X	Não dispõem de corrimão, guarda-corpo e guia de balizamento
6.6.4 (p. 60)		X	Entre os segmentos rampa não existem patamares intermediários
6.9.4 (p. 63)		X	Não possui corrimão intermediário

Avaliando-se as entradas, todas estão em desconformidade com a NBR 9050 (ASSOCIAÇÃO BRASILEIRA DE NORMAS TÉCNICAS, 2015), pois as rampas existentes não atendem aos requisitos mínimos definidos pela norma e o outro acesso é feito através de degraus. Além disso, os degraus, rampas e as faixas livres de circulação e acesso ao portão e portas de entrada à edificação não possuem sinalização tátil e visual.

Para adequação dos espaços, recomenda-se o aumento de 2,00 m da “rampa” 01 e 1,50 m da “rampa” 02 fazendo com que ambas diminuam a sua inclinação. Com tal adequação, estas podem ser enquadradas em planos inclinados, possibilitando que seja utilizada sem que sejam adicionados elementos extras, como corrimão.

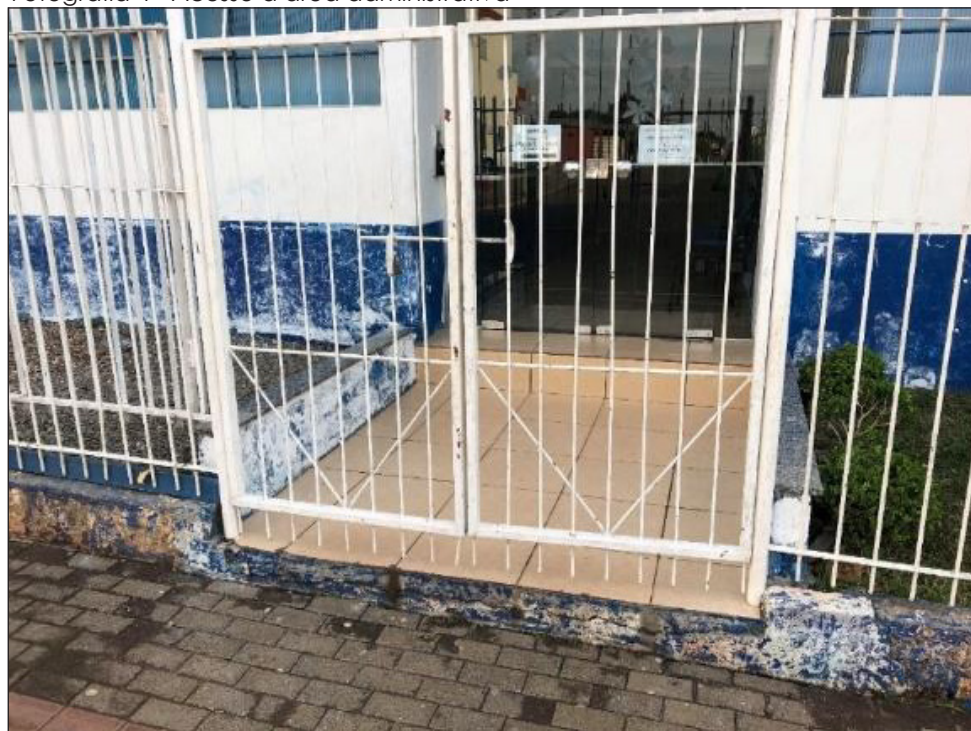
Fotografia 4 - Acesso à área administrativa

Já na entrada para funcionários, professores e pais (Fotografia 4) há um degrau com espelho de 15 cm partindo do passeio, seguido de uma faixa livre de circulação de 1,97 x 2,10 m e mais um degrau com espelho de 25 cm de acesso a porta, sendo que o piso possui revestimento cerâmico antiderrapante. Vale ressaltar que não há presença de corrimãos em toda a extensão dos degraus de acesso, encontrando assim em desconformidade com a NBR 9050 (ASSOCIAÇÃO BRASILEIRA DE NORMAS TÉCNICAS, 2015).

O portão de acesso externo é de ferro com largura de 3,30 m, estando acima do mínimo recomendado. Já a porta de acesso interno é composta por vidro temperado, sendo esta de duas folhas e 65 cm cada folha. Diante disso, esta porta se encontra em desacordo com a NBR 9050 (ASSOCIAÇÃO BRASILEIRA DE NORMAS TÉCNICAS, 2015), pois não possui a largura mínima exigida de 80 cm em pelo menos uma das folhas e, como se trata de uma porta envidraçada, a mesma também não possui sinalização visual contínua que identifique a barreira física.

Em relação aos degraus, os espelhos dos mesmos devem ser adequados para que possuam altura entre 16 e 18 cm conforme recomenda a NBR 9050 (ASSOCIAÇÃO BRASILEIRA DE NORMAS TÉCNICAS, 2015). Aconselha-se ainda a execução de uma rampa de acesso na fachada frontal da edificação, próximo ao local onde se encontram os degraus que realiza a interligação entre o passeio e a escola, seguindo todas as solicitações definidas pela NBR 9050 (ASSOCIAÇÃO BRASILEIRA DE NORMAS TÉCNICAS, 2015).

Por fim, a porta de vidro deve ser trocada pois não possui a largura mínima de 80 cm de vão livre e não apresenta sinalização visual contínua. E, seria necessário ainda incluir os corrimãos e a sinalização tátil e visual de alerta nos degraus e patamares do acesso.

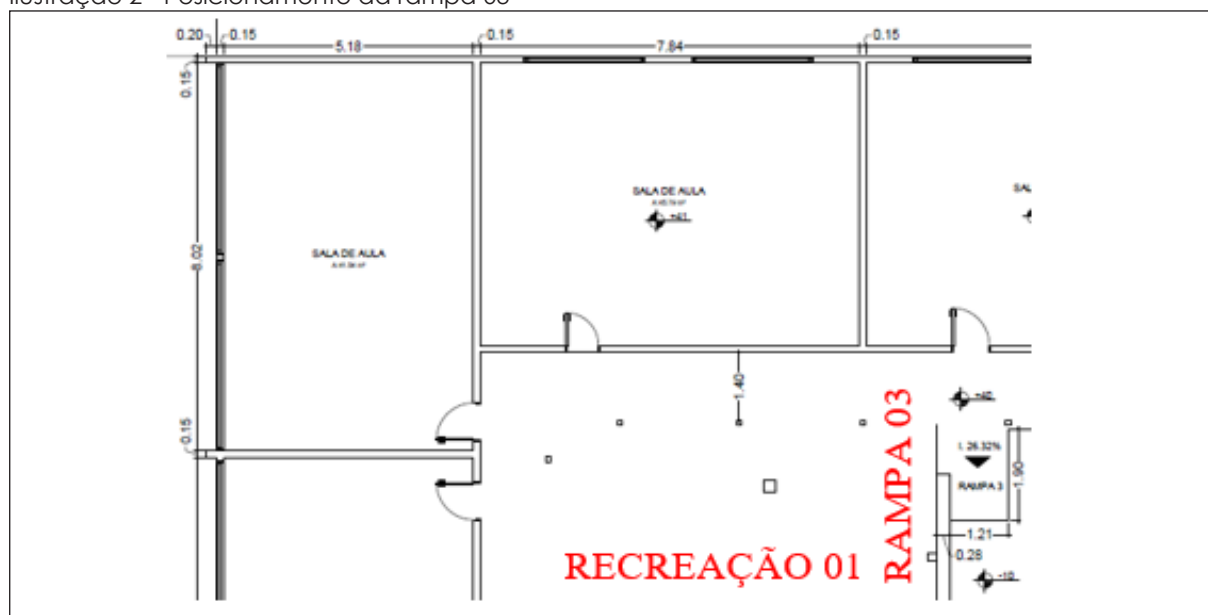
Ilustração 2 - Posicionamento da rampa 03

O acesso a recreação 01, partindo do pátio, é feito através de degraus isolados e por meio de uma rampa, denominada rampa 03 (Ilustração 2). De acordo com a NBR 9050

O primeiro degrau, partindo do nível do pátio, possui piso de 28 cm e espelho de 25 cm. Já o degrau seguinte que dá acesso a superfície da recreação 01 também apresenta espelho de 25 cm. Os revestimentos de ambos os degraus são constituídos por cerâmica antiderrapante, firme, estável e não trepidante. No entanto, não há nenhum tipo de guarda-corpo em toda a extensão dos degraus, ocorrendo assim desconformidade com a NBR 9050 (ASSOCIAÇÃO BRASILEIRA DE NORMAS TÉCNICAS, 2015).

Em relação a rampa 03, a mesma apresenta comprimento de 1,90 m, largura de 1,21 m, desnível de 0,50 m e inclinação resultante de 26,32%, estando em desacordo com as recomendações definidas pela NBR 9050 (ASSOCIAÇÃO BRASILEIRA DE NORMAS TÉCNICAS, 2015).

Item da Norma (NBR 9050/2015)	De acordo	Desacordo	Justificativa
5.4.6.3 (p. 47)		X	Apresenta sinalização tátil direcional até o término da rampa, porém não possui faixa de piso tátil de alerta no início e término da rampa
6.3.2 (p. 55)	X		O piso da rampa é revestido com material antiderrapante, com superfície firme, estável e não trepidante
6.6.2.1 (p. 59)		X	Não apresenta patamares a cada 1 m de desnível
6.6.2.6 (p. 59)		X	Não possui corrimão de duas alturas

Item da Norma (NBR 9050/2015)	De acordo	Desacordo	Justificativa
6.6.2.8 (p. 60)		X	Não dispõem de corrimão, guarda-corpo e guia de balizamento
6.6.3 (p. 60)		X	Na ausência de paredes laterais, existe guia de balizamento com altura mínima de 5 cm
6.6.4 (p. 60)		X	Entre os segmentos rampa não existem patamares intermediários
6.9.4 (p. 63)		X	Não possui corrimão intermediário

Recomenda-se para a rampa 03, que a mesma seja realocada e reconstruída dentro da edificação, seguindo todas as orientações estabelecidas pela NBR 9050 (ASSOCIAÇÃO BRASILEIRA DE NORMAS TÉCNICAS, 2015).

Em relação aos degraus, os espelhos dos mesmos devem ser adequados para que possuam altura entre 16 e 18 cm conforme recomenda o item 6.8.2 da NBR 9050 (ASSOCIAÇÃO BRASILEIRA DE NORMAS TÉCNICAS, 2015).

Como se trata de degraus isolados, aconselha-se a implantação de corrimãos, a 0,92 m e a 0,70 m do piso, medidos da face superior até o ponto central do piso do degrau, conforme é estabelecido pela NBR 9050 (ASSOCIAÇÃO BRASILEIRA DE NORMAS TÉCNICAS, 2015). Além disso, será necessário a instalação de corrimãos intermediários em toda a extensão dos degraus, de modo que seja garantido a faixa de circulação mínima de 1,20 m.

Por fim, é necessário que se aplique sinalização tátil e visual nos pisos, podendo ser de PVC ou de borracha, com coloração contrastante com o piso.

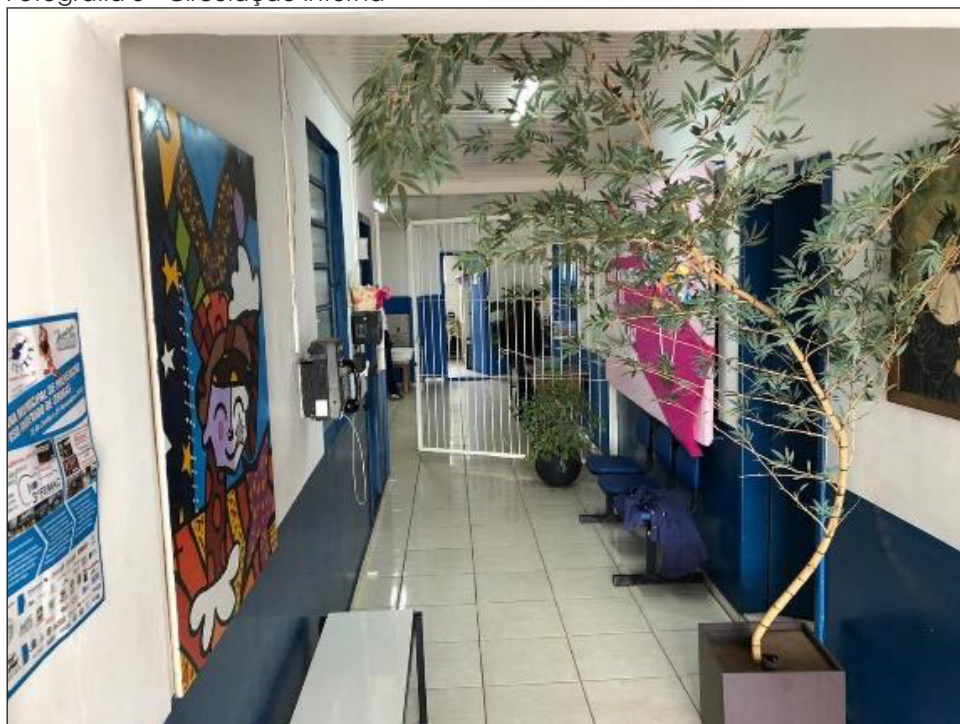
Fotografia 5 - Circulação interna

No pavimento térreo, o corredor (Fotografia 5) que parte da recepção até o refeitório possui uma extensão de 10,42 m e largura de 1,97 m, superior a largura mínima exigida de 1,50 m para corredores com extensão superior a 10,00 m. No entanto, o mesmo não tem passagem completamente livre, pois, há mobiliários, vasos de plantas e alguns elementos suspensos, estando assim em desacordo com as recomendações da NBR 9050 (ASSOCIAÇÃO BRASILEIRA DE NORMAS TÉCNICAS, 2015).

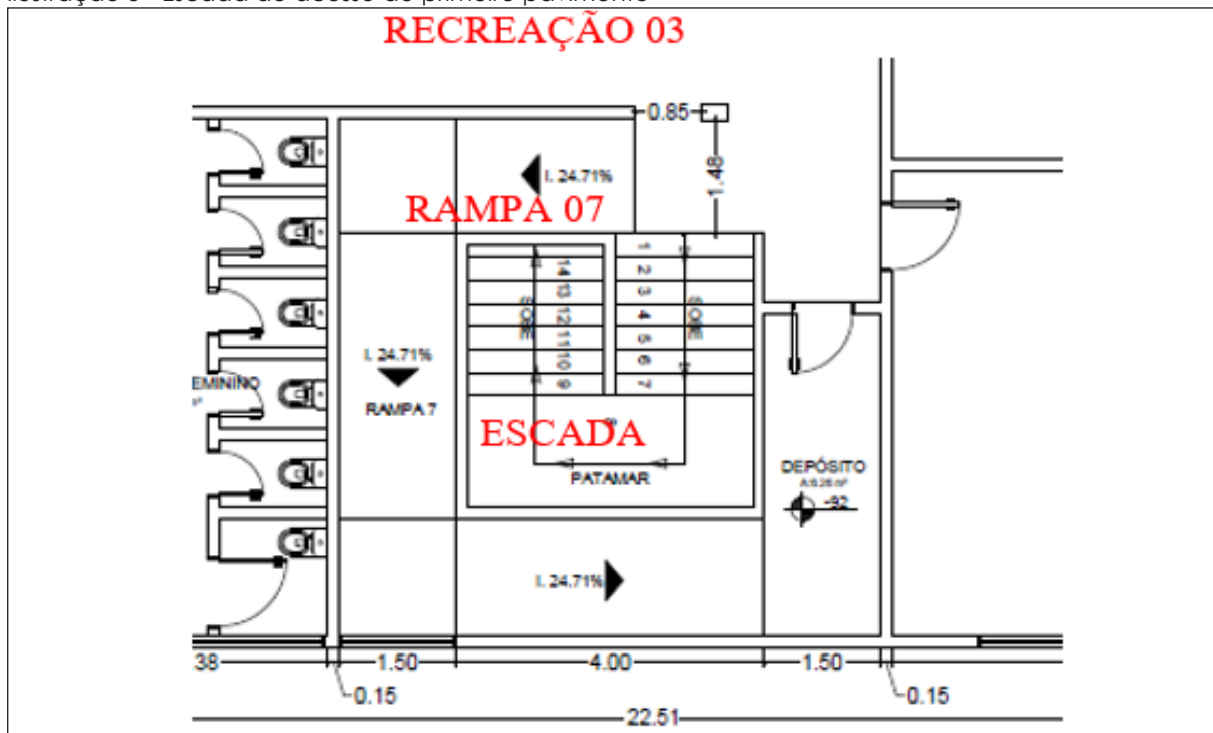
Ilustração 3 - Escada de acesso ao primeiro pavimento

A recreação 03 possui uma escada a qual dá acesso ao primeiro pavimento, possuindo largura livre de 1,78 m e 16 degraus, incluindo o patamar. A Ilustração 3 retrata a planta do local, enquanto que a Tabela 04 apresenta as características analisadas em relação à escada.

Item da Norma (NBR 9050/2015)	De acordo	Desacordo	Justificativa
5.4.3 (p. 45)		X	Possui sinalização tátil (caracteres em relevo e Braille) na projeção dos corrimãos, indicando o pavimento

5.4.4.2 (p. 46)		X	Apresenta sinalização visual aplicada aos pisos e espelhos em suas bordas laterais contrastante com o piso adjacente.
5.4.6.3 (p. 47)		X	Não apresenta sinalização tátil e visual de alerta no piso indicando início e término da escada

6.3.2 (p. 55)	X		Apresenta revestimento regular, firme, estável, não trepidante e antiderrapante
6.8.2 (p. 62)		X	A largura do piso é de 28 cm e o espelho de 18 cm constante em toda a escada

6.8.5 (p. 62)		X	A inclinação transversal dos degraus é superior a 1%
6.8.7 (p. 62)	X		Apresenta no mínimo um patamar a cada 3,20 m de desnível e sempre que houver mudança de direção

6.8.8 (p. 62)	X		Apresenta patamares com dimensão longitudinal mínima de 1,20 m
6.8.9 (p. 63)		X	A inclinação transversal dos patamares é superior a 1%
6.9.2.1 (p. 63)		X	Possui corrimão instalado em ambos os lados da escada, instalados a uma altura de 0,92 m a 0,70 m do piso

6.9.2.2 (p. 63)		X	Os corrimãos são contínuos, sem interrupção e prolongam-se 0,30 m nas extremidades
6.9.2.3 (p. 63)		X	As extremidades dos corrimãos possuem acabamento recurvado

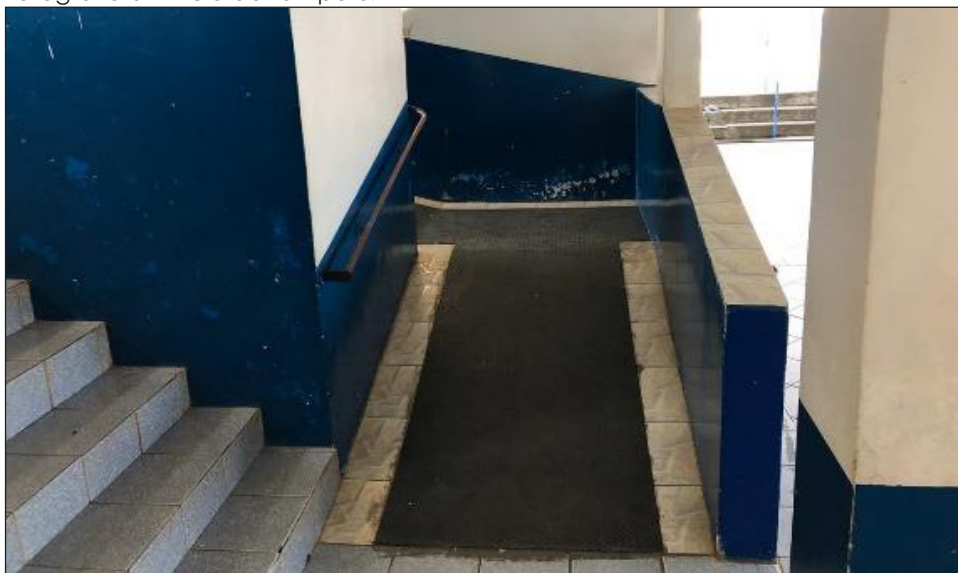
Fotografia 6 - Início da rampa 07

Para acesso ao primeiro pavimento da escola há uma rampa com largura de 1,50 m. Esta rampa pode ser visualizada na Ilustração 3, apresentada anteriormente, ou então na Fotografia 6. A mesma apresenta um comprimento de 12,95 m, divididos em três segmentos, desnível total de 3,20 m e inclinação resultante de 24,71%, estando assim em completa desconformidade com NBR 9050 (ASSOCIAÇÃO BRASILEIRA DE NORMAS TÉCNICAS, 2015).

O patamar localizado no fim de cada lance da apresenta largura semelhante ao da rampa, e também 1,50 m de comprimento, estando de acordo com as recomendações da NBR 9050 (ASSOCIAÇÃO BRASILEIRA DE NORMAS TÉCNICAS, 2015).

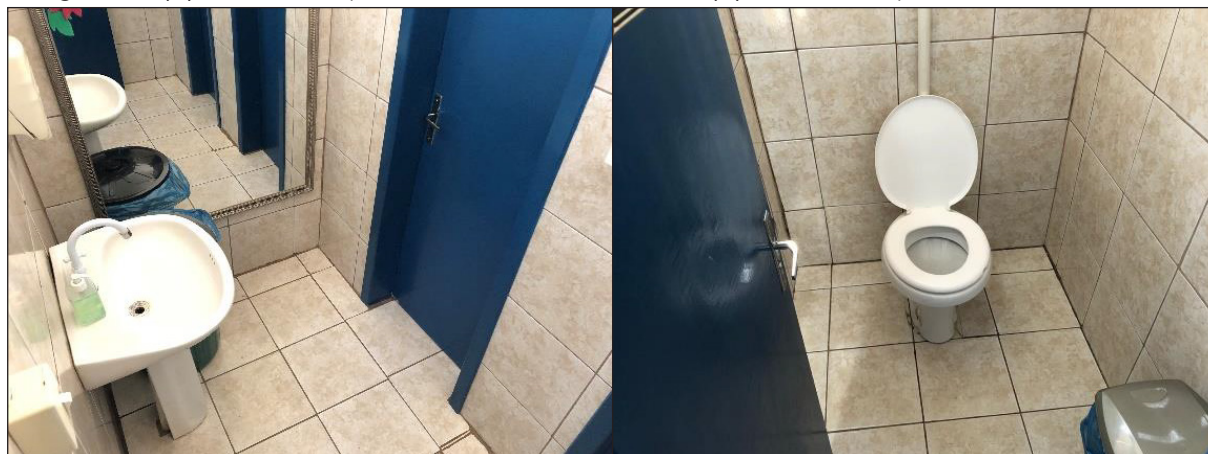
Fotografia 7 - (a) sanitário dos professores – lavatório unissex e (b) sanitário dos professores – bacia sanitária

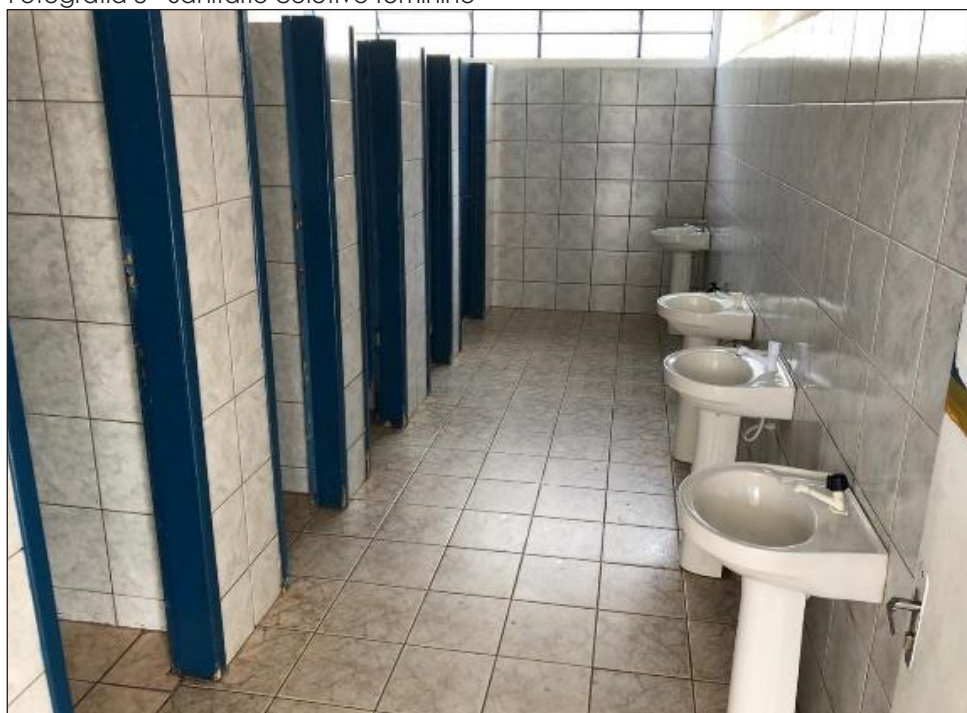
Fotografia 8 - Sanitário coletivo feminino

Tanto o sanitário coletivo masculino, quanto o feminino (Fotografia 8) apresentam seis boxes comuns e nenhum deles é acessível. A porta de acesso ao ambiente apresenta 0,90 m de largura livre, estando em conformidade com a NBR 9050 (ASSOCIAÇÃO BRASILEIRA DE NORMAS TÉCNICAS, 2015). O piso é antiderrapante, conforme as recomendações da NBR 9050 (ASSOCIAÇÃO BRASILEIRA DE NORMAS TÉCNICAS, 2015). Na Tabela 07 são apresentadas as características dos sanitários coletivos.

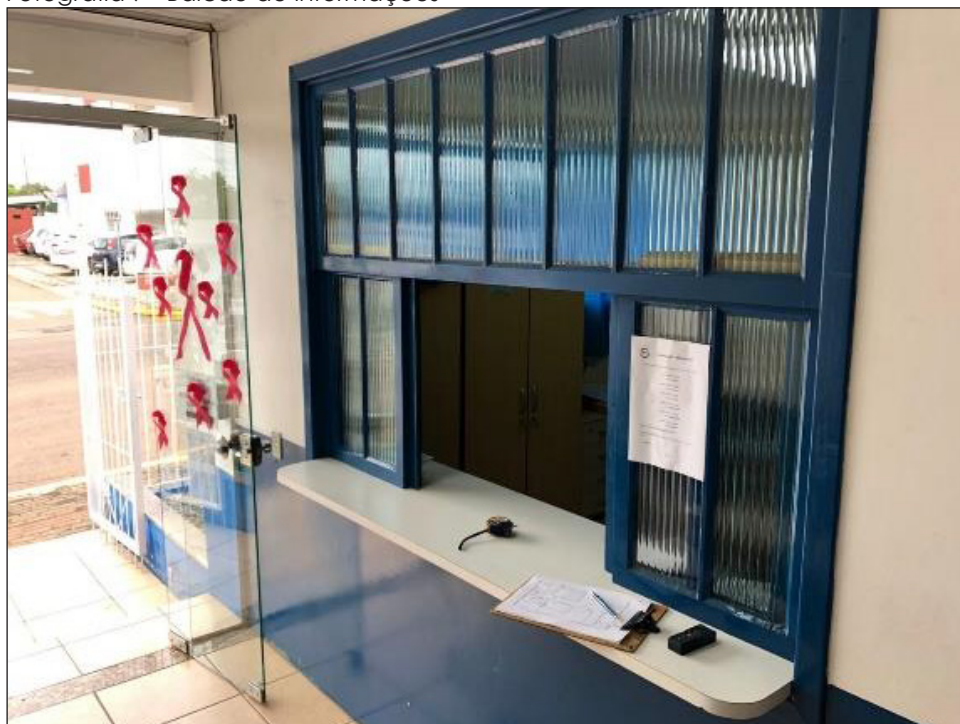
Fotografia 9 - Balcão de informações

Na recepção da secretaria existe um balcão de informação (Fotografia 9) localizado próximo a entrada e de fácil identificação, conforme recomenda a NBR 9050 (ASSOCIAÇÃO BRASILEIRA DE NORMAS TÉCNICAS, 2015).

O balcão possui extensão total de 1,95 m, porém, como há vidros de isolamento, este apresenta extensão livre de 0,98 m, estando de acordo com o mínimo exigido de 0,90 m. A altura superior é de 0,95 m, garantindo assim a altura livre de 0,73 m, porém, se encontra fora do limite imposto pela NBR 9050 (ASSOCIAÇÃO BRASILEIRA DE NORMAS TÉCNICAS, 2015), que para este caso, varia de 0,75 a 0,85 m do piso acabado. Além disso, a profundidade sob a superfície é de 0,25 m, não se adequando ao mínimo de 0,30 m, dessa forma, não é possível garantir a aproximação frontal do P.C.R. No entanto, há espaço maior que 1,20 por 1,50 m para permitir o giro de 180°, como é recomendado pela NBR 9050 (ASSOCIAÇÃO BRASILEIRA DE NORMAS TÉCNICAS, 2015).
