# Análise da irregularidade longitudinal do pavimento por meio de comparação de dois métodos: perfilômetro a laser e aplicativo de *smartphone* SmartIRI – Estudo de caso SC-355

Ana Julia Santhier<sup>1</sup>  
Gislaine Luvizão<sup>2</sup>

Palavras-chave: irregularidade longitudinal; SmartIRI; segmentos monitorados.

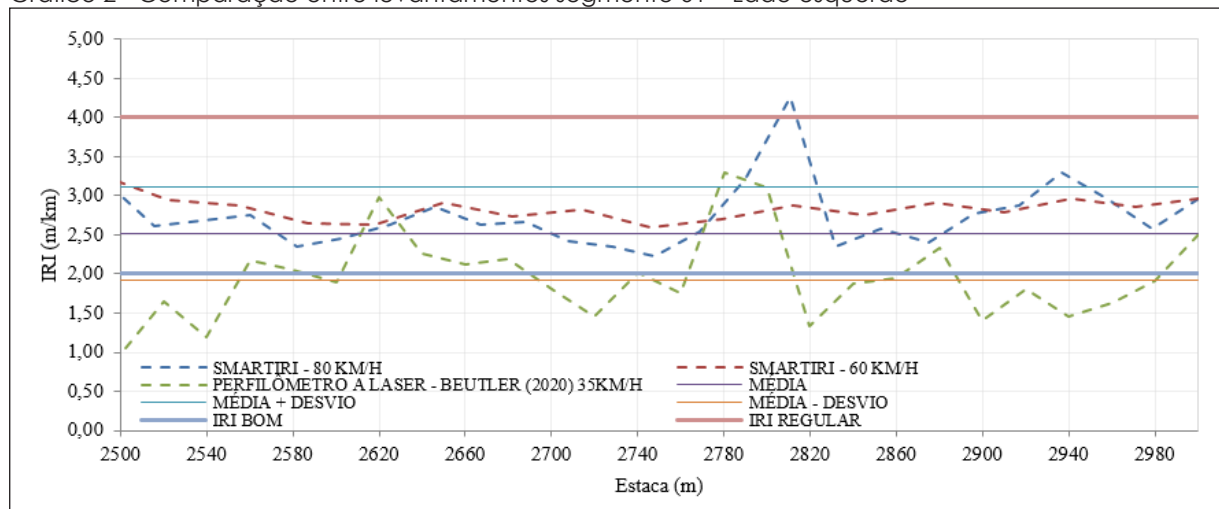
Gráfico 2 - Comparação entre levantamentos segmento 01 – Lado esquerdo

As duas leituras atuais, do Gráfico 2, em sua grande parte se apresentaram como “regular” segundo a classificação HDM-4. Como o esperado, os resultados de IRI dos levantamentos com o aplicativo SmartIRI deram maiores que o do perfilômetro a laser devido a vida útil do pavimento. Pode-se observar que os valores de IRI nas estacas 2+500, 2+520, 2+800, 2+920 e 2+940 apresentaram valores bem maiores que Beutler (2020), isto é justificado a partir do levantamento de patologias de Oliveira e Luvizão (2021) que indica um afundamento de trilha de roda, externo e interno, de 1,0 e 4,0 mm, 1,0 e 4,0 mm, 0,5 e 3,0 mm, 1,0 e 3,0 mm e 2,0 e 5,0 mm, respectivamente para cada estaca. Juntamente ao afundamento de trilha de roda, na estaca 2+920 tem-se uma área trincada de 0,70 m<sup>2</sup> de acordo com Oliveira e Luvizão (2021). Na estaca 2+620, os valores de IRI no levantamento de 2017 é maior que

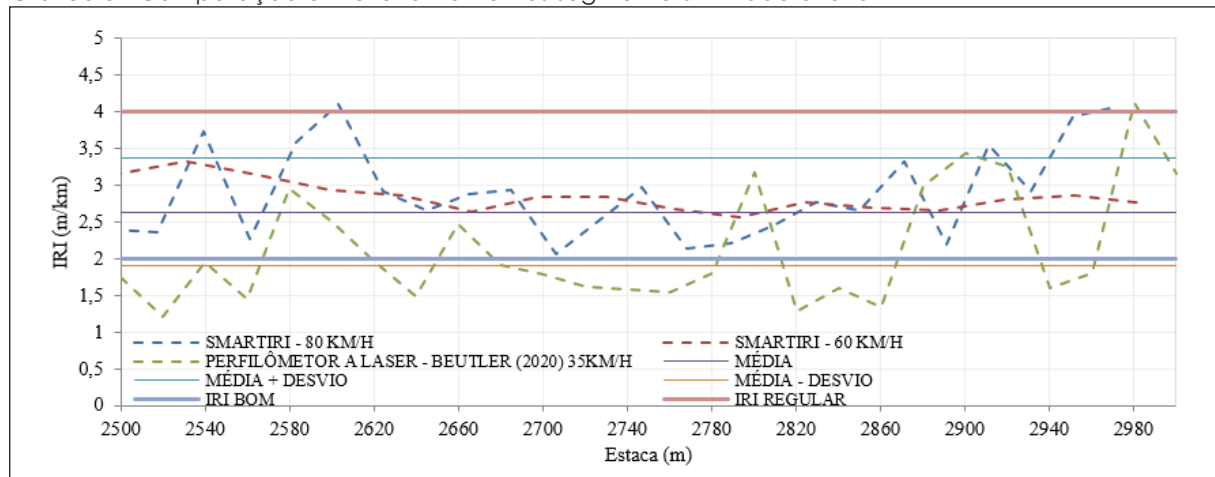
Gráfico 3 - Comparação entre levantamentos segmento 01 – Lado direito

Da mesma forma que o Gráfico 2, o Gráfico 3 apresentou em suas duas leituras recentes uma classificação "regular" para a maioria dos valores de IRI. Os resultados quando comparados com de Beutler (2020) confirmam que sim, o IRI aumentou ao passar do tempo. Porém tem-se alguns valores que se destacam nas estacas 2+540, 2+590 e 2+600, os valores maiores de IRI na estaca 2+540 podem ser explicados a partir do levantamento de Oliveira e Luvizão (2021), onde são indicadas patologias de afundamento de trilha de roda, externo e interno, com valores de 4,0 e 1,0 mm. Também nas estacas 2+590 e 2+600 é possível dizer que se tem uma área trincada de 0,74 e 0,30 m<sup>2</sup>, respectivamente. Para as estacas 2+865, 2+920 e 2+980 pode se dizer que estes pontos já apresentavam patologias, afundamento de trilha de roda e trincas, no levantamento de Beutler (2020) e assim continuaram no levantamento atual.

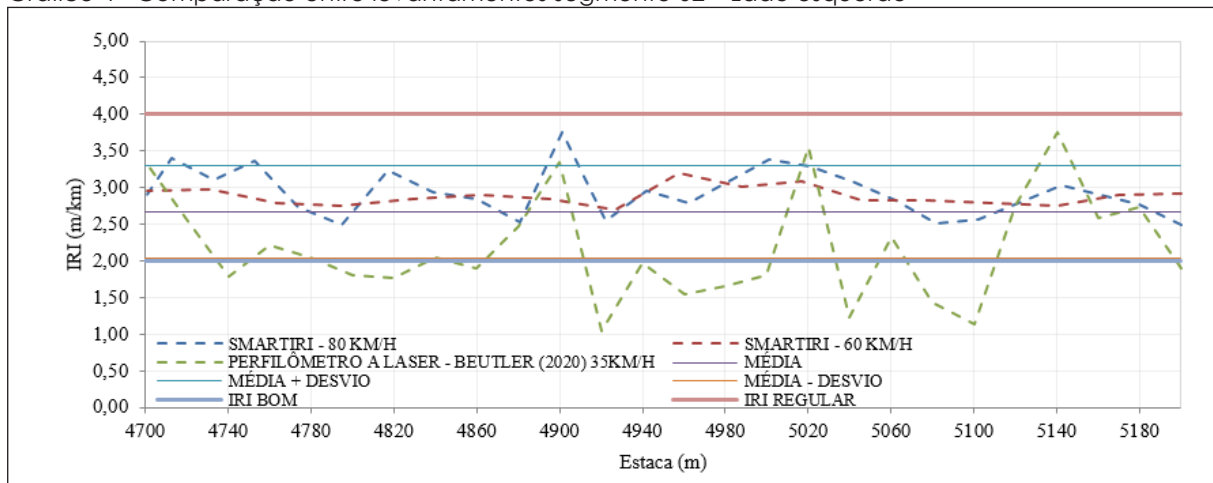
Gráfico 4 - Comparação entre levantamentos segmento 02 – Lado esquerdo

No Gráfico 4, as estacas 4+740, 4+820, 4+920, 4+960, 4+980 e 5+080 se sobressaem indicando somente patologias de afundamento de trilha de roda, visto que nesse segmento não foram encontradas trincas, conforme levantamento de Oliveira e Luvizão (2021) com valores, externo e interno, de 2,0 e 1,0 mm, 1,0 e 3,0 mm, 1,0 e 1,0 mm, 1,0 e 2,0 mm, 3,0 e 2,0 mm e 1,0 e 1,0 mm. Por outro lado, nas estacas 4+700, 4+900, 5+020 e 5+180 percebe-se que as patologias nesses pontos não aumentaram significativamente, apresentando um ponto positivo para a rodovia. Outra estaca que se ressalta é a 5+140 que no levantamento de Beutler (2020) é maior que nos levantamentos atuais, isso pode ser explicado pela sensibilidade que o perfilômetro a laser tem a qualquer proeminência que possa estar no pavimento no momento da medição ou algum erro de leitura do aplicativo SmartIRI naquele ponto. Sobre a classificação de acordo com HDM-4, a grande maioria dos valores de IRI ficaram em "regular".

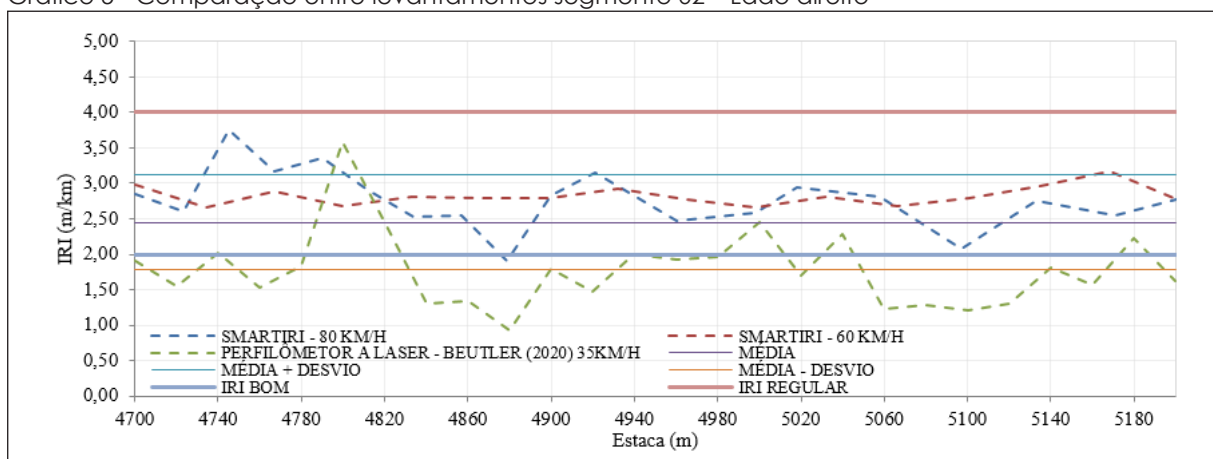
Gráfico 5 - Comparação entre levantamentos segmento 02 – Lado direito

Do mesmo modo que o Gráfico 4, o Gráfico 5 teve uma classificação de "regular" para os valores coletados atualmente. A estaca 4+800 indica um IRI elevado no levantamento de

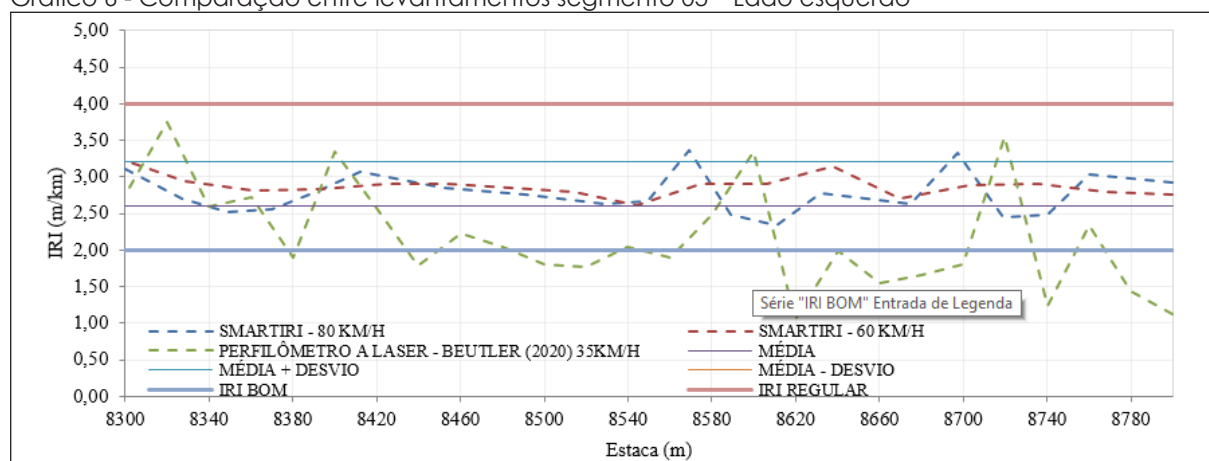
Gráfico 6 - Comparação entre levantamentos segmento 03 – Lado esquerdo

No gráfico acima as estacas que se ressaltam são as 8+380, 8+440, 8+460, 8+480, 8+500, 8+540, 8+560, 8+620, 8+640, 8+700, 8+740, 8+760 e 8+800 por apresentarem valores elevados quando comparados com os de Beutler (2020). O IRI elevado dessas estacas é justificado pelo levantamento de Oliveira e Luvizão (2021) que apresenta valores de afundamento de trilha de roda, externo e interno, de 1,0 e 7,0 mm, 3,0 e 3,0 mm, 3,0 e 2,0 mm, 0,0 e 1,5 mm, 2 e 0,5 mm, 1,0 e 1,0 mm, 3,0 e 1,0 mm, 0,5 e 0,0 mm, 3,0 e 2,0 mm, 2,0 e 0,0 mm, 4,0 e 1,0 mm, 3,0 e 0,0 mm e 0,5 e 1,0 mm respectivamente. Outras estacas que se sobressaem são as 8+300, 8+340, 8+360 e 8+580, que nos levantamentos tem dados de IRI iguais ou parecidos, indicando, dessa forma, que não houve uma piora nas patologias, afundamento de trilha de roda e trincas, já existentes no local. Como foi dito anteriormente, há momentos em que pode ocorrer um erro na leitura do SmartIRI ou o perfilômetro a laser pode ter encontrado elevações que não caracterizem o trecho, justificando assim as estacas 8+320, 8+400, 8+600 e 8+720 que apresentam valores maiores no levantamento de 2017. Referente a classificação do segmento, segundo o programa HDM-4, obteve-se parâmetro "regular" para os dados coletados no ano de 2021.

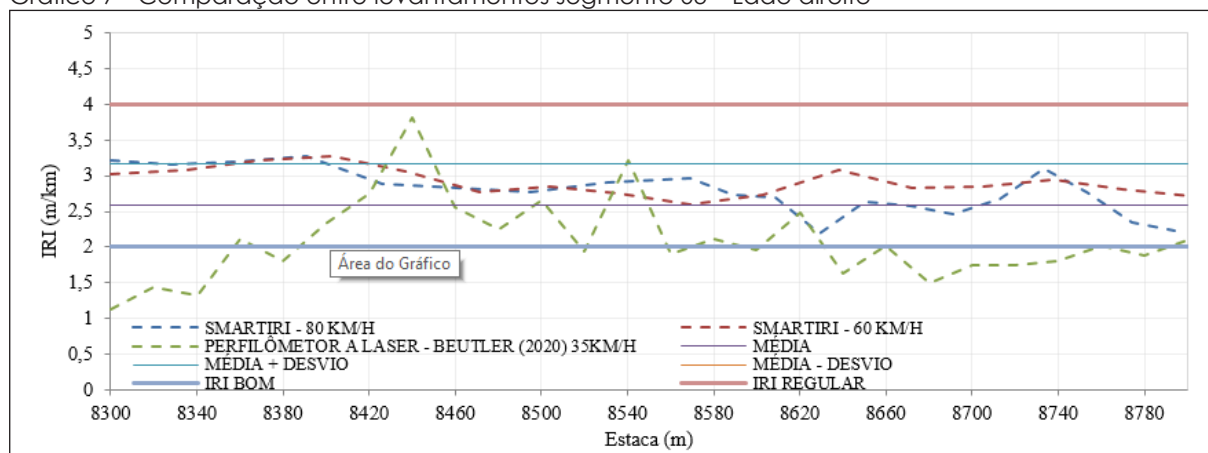
Gráfico 7 - Comparação entre levantamentos segmento 03 – Lado direito

No Gráfico 7, os valores de IRI nas estacas 8+300, 8+320, 8+340, 8+360, 8+380, 8+400, 8+480, 8+520, 8+560, 8+580, 8+600, 8+700, 8+720, 8+740, 8+760 e 8+780 são elevados indicando presença de patologias, segundo Oliveira e Luvizão (2021), nestas estacas citadas foram levantados afundamento de trilha de roda, externo e interno, de 1,0 e 1,0 mm, 1,0 e 0,0 mm, 0,5 e 1,0 mm, 0,5 e 1,0 mm, 1,0 e 2,0 mm, 1,0 e 2,0 mm, 0,5 e 0,5 mm, 0,0 e 0,5 mm, 0,5 e 0,0 mm, 0,5 e 1,0 mm, 1,0 e 1,0 mm, 1,0 e 1,0 mm, 0,5 e 0,5 mm, 2,0 e 1,5 mm e 1,0 e 1,0 mm respectivamente para cada estaca. Por outro lado, nas estacas 8+420, 8+460, 8+500, 8+540, 8+620 e 8+780 percebe-se que as patologias nesses pontos não aumentaram significativamente, apresentando um ponto positivo para a rodovia. Também foi possível analisar e justificar os resultados elevados de IRI coletados com o aplicativo entre as estacas 8+640 e 8+680, mas especificadamente nas estacas 8+649, 8+662, 8+677 que no levantamento de Oliveira e Luvizão (2021) apresentam uma área trincada, respectivamente, de 1,0, 1,0 e 1,20 m<sup>2</sup> e afundamento de trilha de roda, externo e interno, de 0,0 e 1,0 mm, 3,0 e 1,0 mm e 6,0 e 3,0 mm respectivamente. Outra estaca que se destaca é a 8+440, nela o IRI de Beutler (2020) é maior do que nos levantamentos atuais, podendo ser explicada da mesma forma que no Gráfico 6. A classificação do segmento ficou em "regular" segundo os parâmetros do HDM-4 para as coletas recentes.

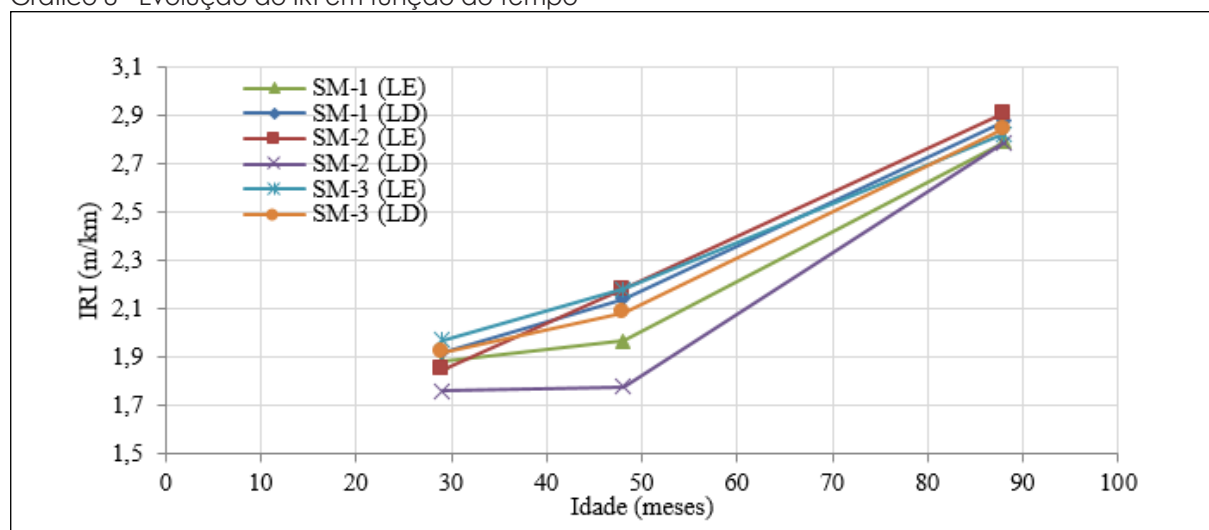
Gráfico 8 - Evolução do IRI em função do tempo

A partir dos resultados encontrados no Gráfico 8, é possível verificar que para os três segmentos os valores médios de IRI, no ano de 2021 foram superiores a 2,0 m/km, indicando uma classificação, de acordo com o HDM-4, "regular". O SM-1 (LD), SM-2 (LE) e o SM-3 (LE e LD) apresentaram maiores valores de IRI no levantamento realizado em 2021 (88 meses) quando comparados com os demais segmentos, porém foram também os que apresentaram menores taxas de crescimento, com 34%, 33%, 29% e 37% respectivamente. Indicando que a

Tendo em vista que a irregularidade longitudinal foi influenciada pelas patologias (afundamento de trilha de roda e trincas) encontradas, sugere-se que seja feita uma recuperação das áreas afetadas e feita a aplicação de microrrevestimento asfáltico.

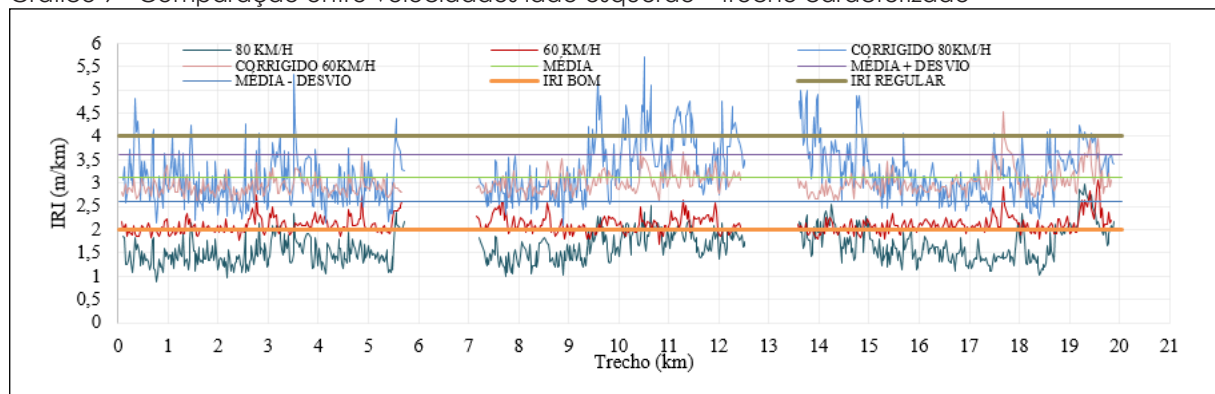
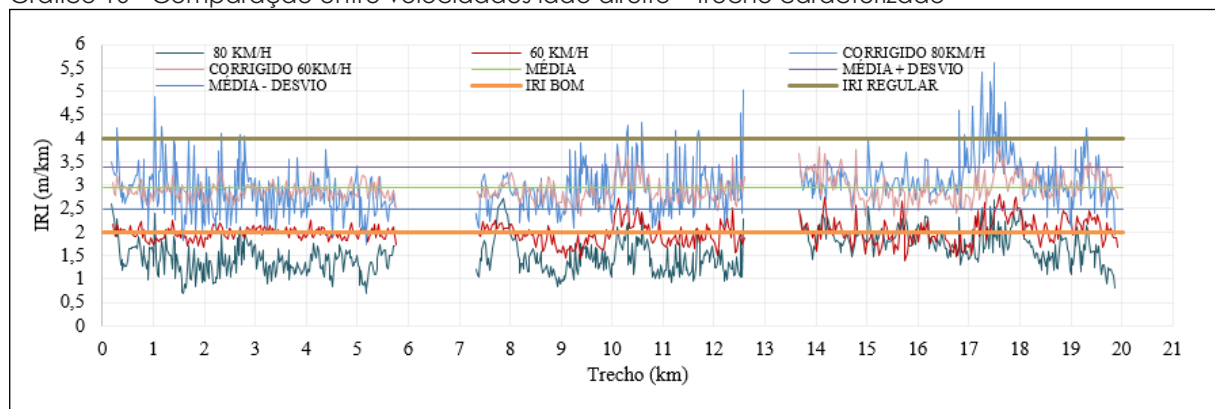
Para análise geral da rodovia foi feita a correção dos levantamentos com velocidade de 80 e 60 km/h da mesma forma que nos segmentos, com a Equação 1. Se a análise for feita sobre os dados não corrigidos teríamos uma classificação da via entre “boa” e “regular”, porém ao fazer a correlação com a velocidade do perfilômetro a laser (35 km/h) a via se enquadra diferente, tendo a maior classificação como “regular”. Na Tabela 5 é apresentado a classificação, de acordo com os parâmetros do HDM-4, com suas respectivas médias.
