# AVALIAÇÃO DAS CONDIÇÕES FUNCIONAIS E ESTRUTURAIS DA ESCOLA DE EDUCAÇÃO BÁSICA VITÓRIO ROMAN EM VARGEM BONITA-SC

Samuel Vinicius Luvizão<sup>1</sup>  
Scheila Lockstein<sup>2</sup>

O objetivo principal de artigo é avaliar os problemas patológicos mais comuns em um edifício público (Escola de Educação Básica Vitorio Roman) em Vargem Bonita, Santa Catarina, com área aproximada de 3.500,00 m<sup>2</sup>, analisando as manifestações patológicas catalogadas através da utilização de visitas in loco, medições, avaliação visual, ensaios de resistência à compressão simples, formulação de diagnóstico e proposta de alternativas de intervenção para os principais problemas encontrados, pois a escola já possui aproximadamente 50 anos de idade e o fato de ter sofrido em um ano e meio duas altas precipitações com granizo, assim os estudantes estão estudando em local improvisado, com isso prejudicando seu ensino.

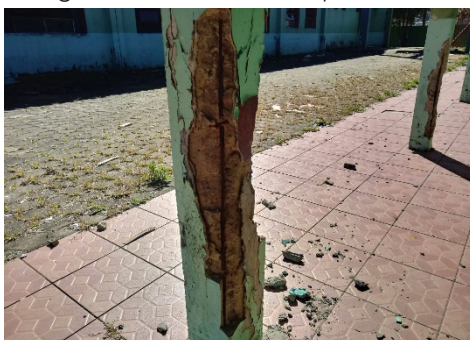
Como pode ser visto nas Fotografia 3 e 4 a estrutura da escola apresenta em alguns pontos a armadura da estrutura exposta a ações corrosivas, além de várias patologias como fissuras, trincas, eflorescência, descolamento, manchas de umidades e corrosão em armaduras expostas. Até o presente momento foi programada uma substituição de toda a cobertura da edificação e está em planejamento a reforma geral do imóvel desde a estrutura ao acabamento, segundo informações repassadas pela diretora da escola.

Fotografia 3 – Armadura exposta

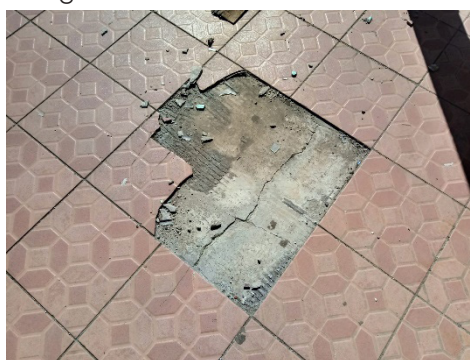
Fotografia 4 – Descolamento cerâmico

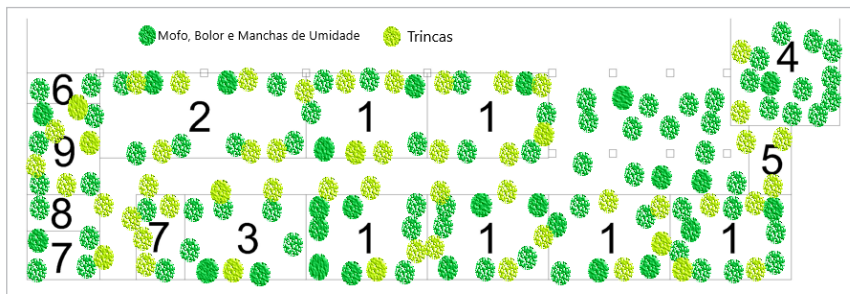
Na Figura 3, encontra-se o croqui do bloco 1 com a localização das manifestações patológicas. De acordo com a responsável pela escola, não foi realizada manutenção nesta área. As manifestações patológicas observadas foram: manchas de umidade, mofo e bolor e trincas, encontra-se nas paredes e no piso. Devido ao fato de ficar exposto ao tempo e o acúmulo de umidade e poças de água no piso, pois a cobertura foi totalmente destruída por eventos climáticos.

Figura 3 – Mapeamento das patologias bloco 1

De modo geral para o bloco 1, sugere-se a execução de todo o sistema de coberturas (ajustes da estrutura e telhamento), a limpeza do edifício, nos locais com fissuras deve ser efetuada retirada da camada de tinta, aplicado camada com produto apropriado para reparos de fissuras, posteriormente aplicar uma camada de resina acrílica, fechando as fissurações e regularizando a superfície, com isso executa-se a pintura. Para os demais casos e havendo comprometimento da aderência do revestimento, o procedimento recomendado é remover todo o revestimento e executá-

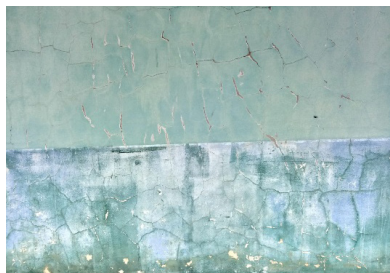
As Fotografias 9 e 10 apresentam as fissuras dos revestimentos em argamassa externos do edifício. Nota-se que as características das fissuras não se assemelham devido de apresentar fissuras verticais, horizontais e mapeadas, apesar de manifestarem-se no mesmo sistema construtivo de alvenaria convencional, mostrando que suas prováveis causas são distintas e decorrentes dos mais variados fatores.

Dentre as principais possíveis causas de surgimento de patologias de revestimento, têm-se: a qualidade dos produtos utilizados para execução do revestimento, falta de limpeza gerando resíduos, argamassa com baixo consumo de cimento, chapisco com elevado teor de POZ (material pozolânico) ou AF (escória de alto forno), baixa coesão ou compacidade da argamassa, desagregação por insuficiência de teor aglomerante do cimento, areia com presença de material silto-argiloso, erro na aplicação das espessuras das camadas, presença de umidade e expansão da argamassa de assentamento (DO CARMO, 2003).

Fotografia 9 – Fissuras Mapeadas

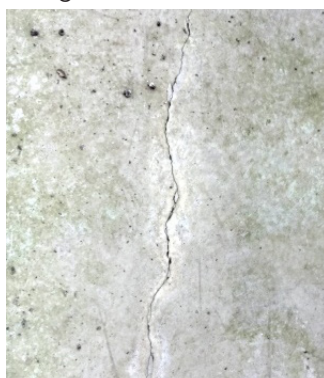
Fotografia 10 – Fissura vertical

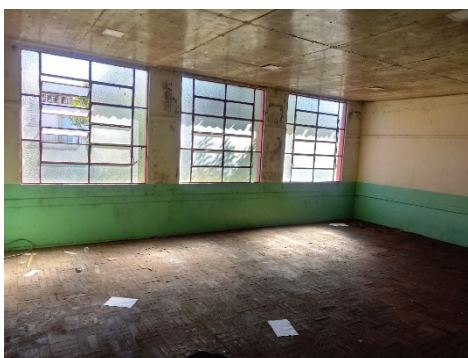
Ainda devido à umidade excessiva oriunda das águas pluviais presentes no interior da edificação, fato que ocorre devido o telhado estar comprometido, conforme visitas técnicas, grande parte do quadro de patologias relaciona-se ao elevado grau de umidade ascendente, seja pela falta de manutenção adequada ou inexistência de limpeza das áreas atingidas pela chuva, como demonstra a Fotografia 11 e 12. Assim como para os revestimentos argamassados, são diversas as causas geradoras de patologias nas pinturas de uma edificação, sendo assim, inúmeras as alternativas de intervenção, porém o mais recomendado é a remoção completa da pintura danificada, através de uma nova aplicação seguindo uma prática de execução adequada e que respeitando todas as etapas do processo, com intuito de cessar o surgimento de manifestações patológicas na pintura do edifício.

Fotografia 11 – Mofo, bolor e manchas de umidade

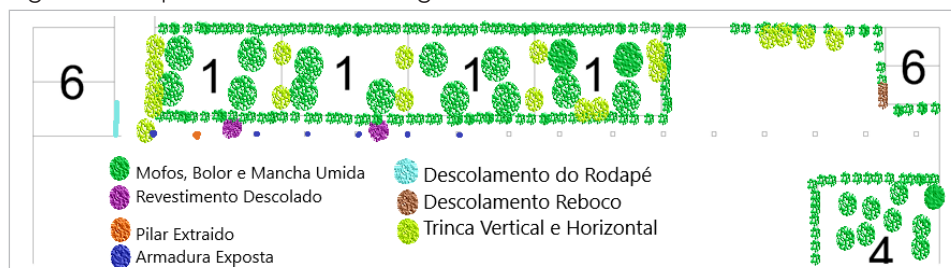
Na Figura 4, o croqui expõe o mapeamento patológico do bloco 2. Este bloco apresenta a maior parte das patologias sendo elas mofos, bolor e manchas úmidas, trincas horizontais e verticais, descolamento de reboco, descolamento do rodapé, pilar removido, revestimento descolado e armadura expostas nos pilares.

Figura 4 - Mapeamento das Patologias Bloco 2

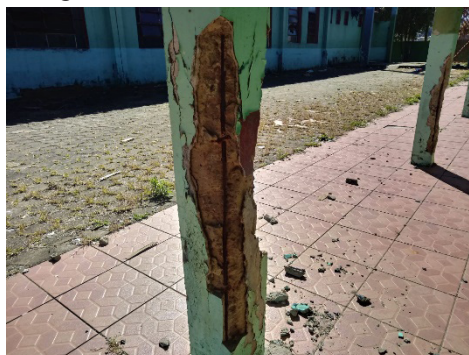
Os casos de manifestações patológicas encontrados no bloco 2 remetem a fissuras decorrentes de alterações químicas por corrosão de armaduras, fator este facilitado, analisando-se a falta de cobertura nas peças de concreto armado, não obedecendo ao valor mínimo adequado prescrito na norma técnica NBR 6118 (ASSOCIAÇÃO BRASILEIRA DE NORMAS TÉCNICAS, 2014) de 2,00 cm, sendo encontradas espessuras de cobertura da ordem de 1,00 cm. Pode ser visualizado na Fotografia 13 e 14, que a exposição do aço já ocorre a vários anos e vem se agravando com o tempo. Como solução indica-se a limpeza através de lavadora de alta pressão e posterior reforço nestes pilares com armadura exposta com o processo de aumento de dimensão da peça estrutural com colocação de armadura arredor do pilar comprometido e fazendo o cobrimento com concreto do mesmo, assim encamisando a estrutura original.

Fotografia 13 – Pilar deteriorado

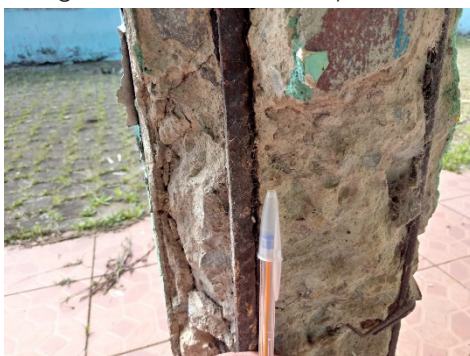
Fotografia 14 – Armadura exposta

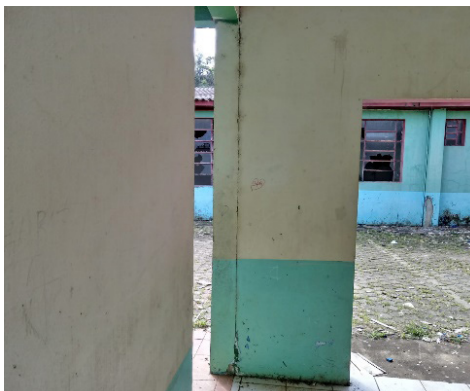
A movimentação térmica da alvenaria e da estrutura causa o destacamento entre elas, que ocorre devido movimentações térmicas diferenciadas entre os componentes de um sistema constituinte da edificação, neste caso, ocorreram movimentações diferenciadas entre a pilar e a alvenaria de vedação externa do edifício como destacado nas Fotografias 15 e 16, resultando em trinca vertical na parede externa. Para solucionar a trinca de movimentação térmica deve ser retirado parte reboco e refazê-lo de maneira correta junto a colocação de uma tela, e assim refazendo o chapisco e o reboco onde se descolou o revestimento, também dando o acabamento de pintura.

Fotografia 15 – Movimentação térmica

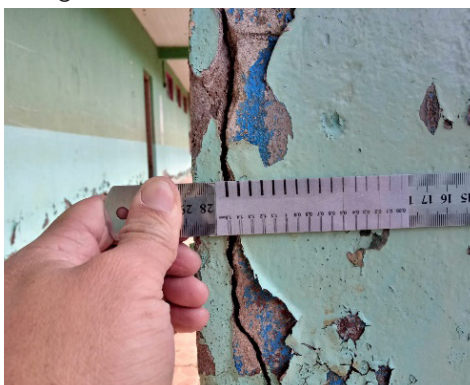
Fotografia 16 – Trinca vertical

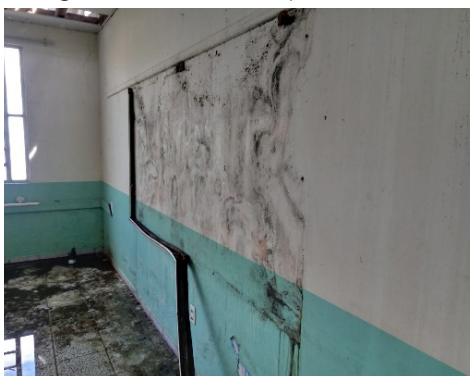
A ocorrência de mofo e bolor está associada à presença de umidade e alta permeabilidade do revestimento. A possível alta porosidade do revestimento pode ter facilitado a proliferação de fungos e umidade, proporcionando que esta umidade permaneça por mais tempo na parede, desenvolvendo o mofo. Já as manchas decorrentes da contaminação atmosférica ocorrem devido as partículas presentes no mesmo, que se depositam no revestimento e junto a ação de agentes ambientais, fica difícil a remoção da superfície. Os fatos descritos neste parágrafo podem ser observados nas Fotografias 17 e 18.

Fotografia 17 – Mofo na parede

A solução indicada para a fachada é a limpeza mecânica, com produtos adequados, às partes com manifestações de mofo e bolor, e com manchas decorrentes da contaminação atmosférica. Caso necessário, deve-se remover o revestimento e reconstruí-lo.

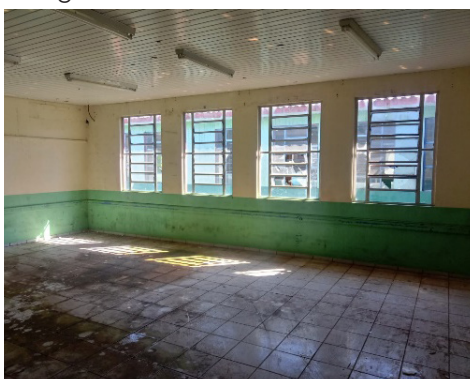
Fotografia 18 – Mofo e bolor

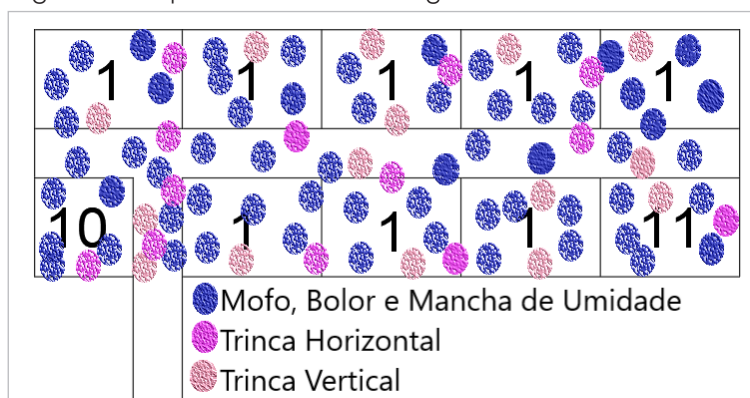
A Figura 5 está demonstrando o croqui do bloco 3 com o mapeamento das manifestações patológicas. Como já mencionado não foi realizada manutenção nesta área. As patológicas observadas foram: manchas de umidade, mofo, bolor e trincas verticais e horizontais. Quanto ao forro estava destruído devido às chuvas de granizo.

Figura 5 – Mapeamento das Patologias Bloco 3

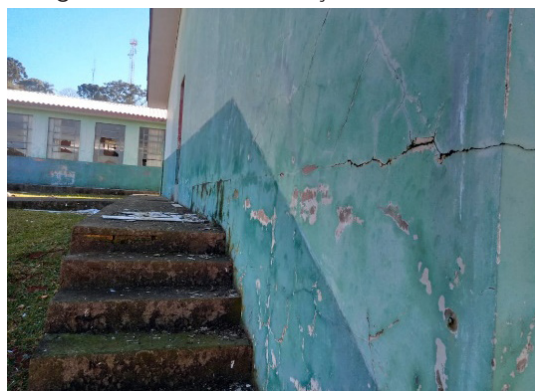
A movimentação térmica dos elementos estruturais causou destacamentos entre a alvenaria e a estrutura de do bloco. A fissura horizontal apresentada na Fotografia 19 pode ser causada devido ao fato de a fundação ter sofrido um recalque, quando executado a alvenaria não foi feito a colocação de ferro cabelo e a tela para a realização do revestimento em argamassa, assim ocorreram movimentações diferenciadas entre a viga de baldrame e a alvenaria de vedação externa do bloco. Para solucionar o problema encontrado deve ser retirado parte reboco e refazê-lo de maneira correta junto a colocação de uma tela, e assim refazendo o chapisco e o reboco onde se tem o revestimento com trinca, também dando o acabamento de pintura.

Fotografia 19 – Movimentação térmica

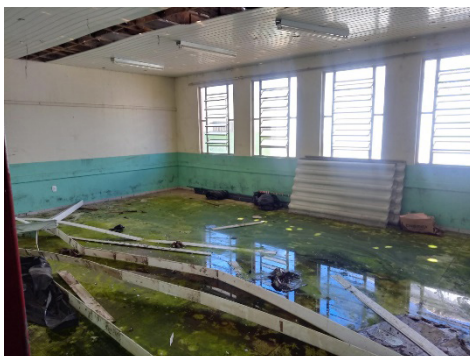
As patologias de mofo, bolor e manchas de umidade apresentaram as mesmas características dos blocos 1 e 2, devido ao fato da escola estar abandonada e ter sofrido danos por fenômenos climáticos, assim para solucionar os problemas encontrados deve ser feito a limpeza e posterior pintura conforme descrito para o bloco 1 (Fotografia 20).

Fotografia 20 – Mofo, bolor e mancha de umidade

Para solucionar as manifestações patológicas de mofo, bolor e mancha de umidade recomenda-se a limpeza mecânica, com produtos adequados às partes com manifestações decorrentes da contaminação atmosférica. Caso necessário, deve-se remover dessas áreas o revestimento e reconstruí-lo. Já para a área com eflorescência deve ser feito a limpeza com ácido acético ou sulfâmico, também pode ser usado removedores específicos sendo utilizados de maneira correta. A cobertura propõe a execução de todo o seu sistema de coberturas (ajustes da estrutura e telhamento).

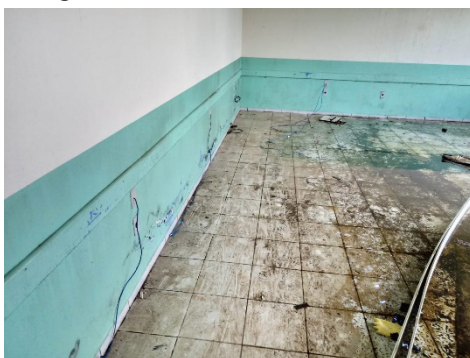
reagir liberando álcalis e consequentemente aumentando os níveis de alcalinidade na peça, gerando assim a formação das manchas, esta manifestação remete a fase de execução do processo de concepção do edifício.

Fotografia 21 – Eflorescência e mofo

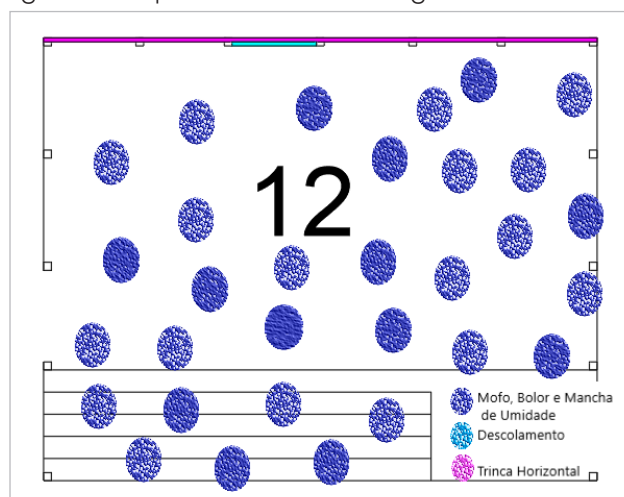
Na Figura 6, o croqui expõe o mapeamento patológico do ginásio que compreende a menor parte das patologias encontradas, sendo elas mofos, bolor e manchas úmidas, trincas horizontais e verticais, descolamento de revestimento.

Figura 6 - Mapeamento das Patologias Ginásio

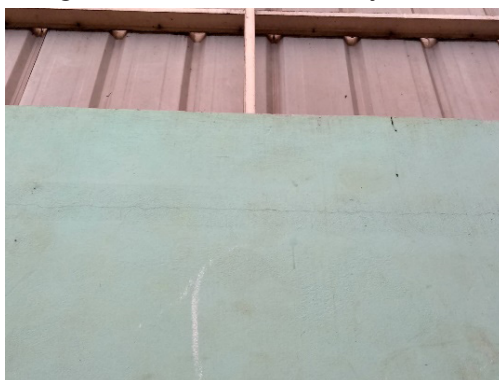
A presença da umidade causa também a desagregação da argamassa e descolamentos por baixa aderência das camadas do revestimento, causadas por erros de execução e outros. Junto a ela manifestou-se as trincas de movimentação térmica dos elementos estruturais causou destacamentos entre as alvenarias e a estrutura do edifício, como mostra as Fotografias 22 e 23.

Fotografia 22 – Trinca de dilatação térmica

Para solucionar estes problemas primeiramente deve ser feito a substituição do telhado que foi destruído pelos eventos climáticos (Fotografia 24), após isto faz-se a limpeza, assim podendo avaliar melhor os problemas encontrados (Fotografia 25). Para a trinca de movimentação térmica deve ser retirado parte do reboco e refazê-lo de maneira correta junto a colocação de uma tela, o chapisco e o reboco onde se descolou o revestimento, dando o acabamento de pintura. Já para as patologias de mofo bolor e manchas de umidade recomenda-se a limpeza mecânica com produtos adequados.

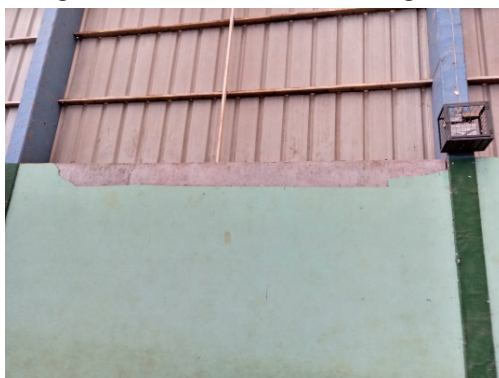
Fotografia 23 – Descolamento de argamassa

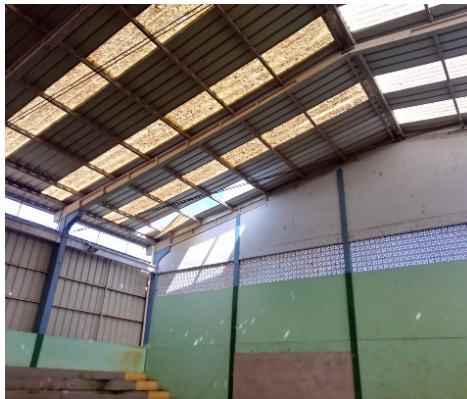
Fotografia 24 – Cobertura danificada

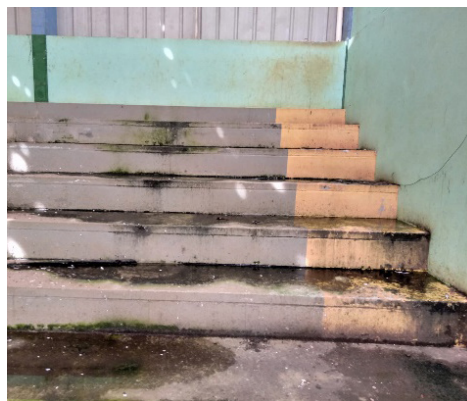
Fotografia 25 – Mofo, bolor e mancha de umidade

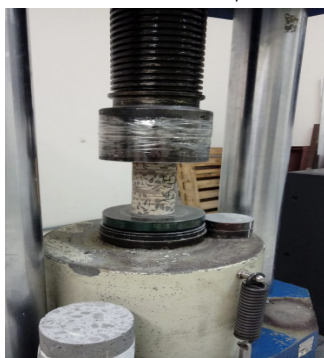
Fotografia 26 – Testemunho rompendo

No rompimento do corpo de prova utilizou prensa com capacidade de 2000 kN, o testemunho suportou carga máxima de 79818,0 N, resultando em uma tensão de 25,5 MPa. A Fotografia 26 que demonstra a prensa rompendo o CP, e a Fotografia 27 exhibe o gráfico de ruptura.
