# AVALIAÇÃO DAS MANIFESTAÇÕES PATOLÓGICAS DA PONTE PÊNSEL PADRE MATHIAS MICHELIZZA LOCALIZADA ENTRE OS MUNICÍPIOS DE CAPINZAL E OURO, EM SANTA CATARINA

Ana Lara Formaio<sup>1</sup>  
Chaiana Bertusso Ferreira<sup>2</sup>  
Renata Fernanda Nora<sup>3</sup>  
Sabrina Gabrieli Flamea<sup>4</sup>  
Vitória Regina da Silva<sup>5</sup>  
Fabiano Alexandre Nienov<sup>6</sup>

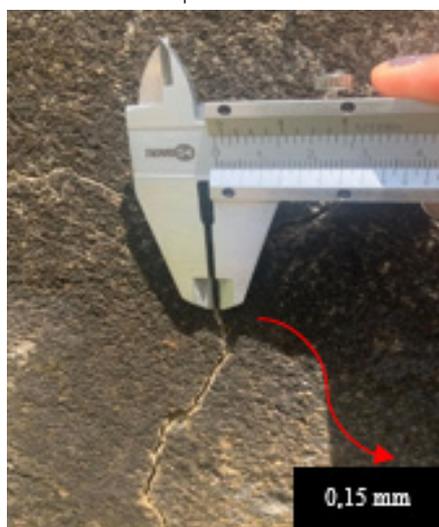
Figuras 17 e 18 indicam a presença dessas anomalias nas rampas da ponte em estudo nos municípios de Ouro e Capinzal, respectivamente.

Figura 17 – Fissuras presentes na rampa de Ouro

Para que seja possível adotar o meio de tratamento mais adequado, é necessário obter informações sobre o estado atual das manifestações patológicas, ou seja, é de suma importância compreender se as fissuras estão ativas ou estáveis. As fissuras, quando ativas, são consideradas manifestações patológicas, porém, quando estas param sua movimentação, se tornam meios de acesso a outros agentes agressivos ao concreto, se tornando, assim, causas das manifestações patológicas. Portanto, faz-se necessário o monitoramento dessas anomalias presentes nas rampas da ponte, a fim de identificar se estão ainda em movimentação.

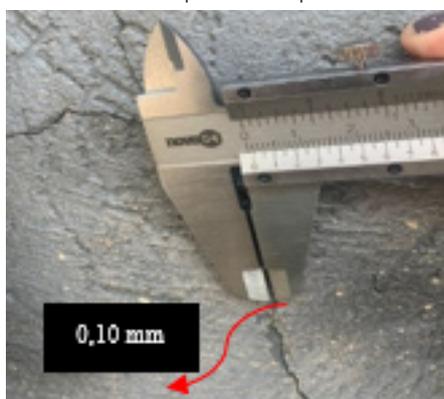
Figura 18 – Fissuras presentes na rampa de Capinzal

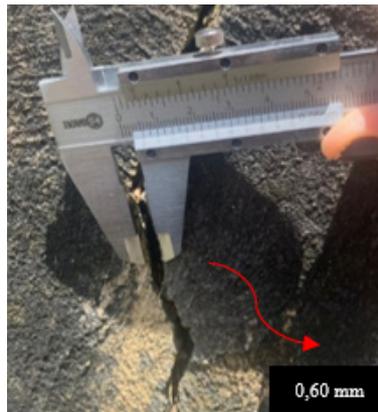
Conforme afirma Thomaz (1989), as trincas são patologias que apresentam aberturas de 0,5 mm a 1,0 mm, e que provocam a separação das partes, podendo ser indício de um problema mais grave. A Figura 19 demonstra a presença de trincas nas rampas da ponte.

Figura 19 – Trincas presentes nas rampas da ponte

O aparecimento de fissuras, trincas e rachaduras nas rampas da ponte pênsil aponta que a estrutura está sofrendo com tensões não previstas em projeto. Essas tensões podem ser em virtude de variações de temperatura (dilatação e retração do material), perda de umidade no tempo de cura do concreto (retração) e excesso de cargas (sobrecarga).

O principal problema associado ao surgimento dessas anomalias é a exposição das armaduras, sendo que estas, antes totalmente encobertas pelo concreto, por meio dessas aberturas, se encontram desprotegidas e, portanto, suscetíveis a penetração de agentes agressores que podem levar a sua corrosão. Como terapia e forma de vedar a entrada desses agentes, pode-se realizar a aplicação de material selante.

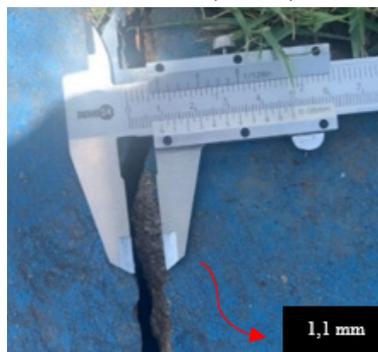
As rachaduras são o terceiro estágio das fissuras e possuem aberturas com significativas dimensões (de 1,0 a 1,5 mm). A Figura 20 refere-se ao aparecimento de rachaduras na rampa da ponte em estudo.

Figura 20 – Rachadura presente na rampa da ponte

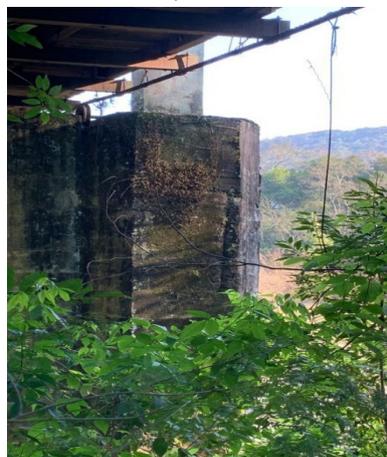
Para toda a causa da deterioração existe um ou mais agentes atuantes que, por meio de mecanismos de degradação, interagem com o concreto e o aço, reduzindo, gradativamente, o seu desempenho (ANDRADE, 2005). A água participa como agente da deterioração em quase todos os mecanismos de degradação do concreto. Evitar o contato da estrutura com a água, desde que possível, é uma forma eficiente de evitar sua deterioração (ANDRADE, 2005). A Figura 21 mostra a biodegradação ocorrida nos pilares da obra em análise. Como forma de terapia aos pilares biodegradados da ponte, cita-se a realização de reforços.

Figura 21 – Biodegradação do concreto nos pilares da ponte

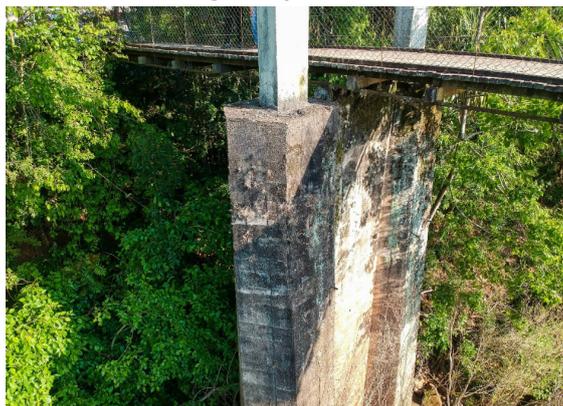
A agressividade ambiental é uma das principais responsáveis pela perda da qualidade do concreto e conseqüentemente, o aparecimento de problemas patológicos como a corrosão. A Figura 22 apresenta a corrosão de armaduras após a biodegradação do concreto nos pilares da ponte.

Figura 22 – Corrosão de armaduras após a biodegradação do concreto

O aço corroído resulta na diminuição da área do aço, podendo, em elevado estado de corrosão, levar a estrutura à ruína. A melhor maneira de combate à corrosão é o cuidado que deve ser tomado quando na fabricação do concreto, no respeito aos cobrimentos adequados e na manutenção de estruturas de concreto expostas a ambientes agressivos.

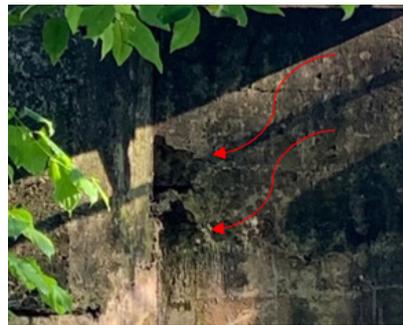
Figura 23 – Segregação do concreto nos pilares

Como nos pilares e na rampa de acesso da ponte não há exposição das armaduras, pode-se realizar o reparo com aplicação de argamassa de cimento e areia fina.

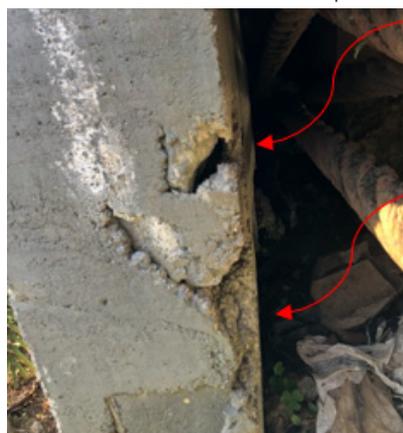
Figura 24 – Segregação do concreto na rampa

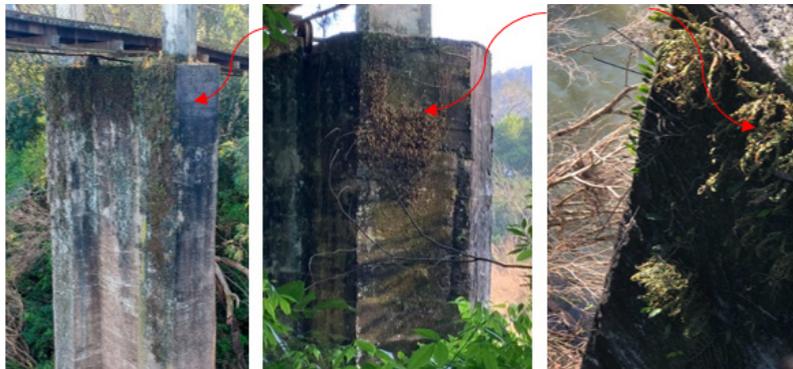
Para que este fenômeno ocorra, alguns fatores referentes ao ambiente e à composição química do material são indispensáveis, como a presença de água e de nutrientes, pH (ácido para bactérias e básico para fungos), temperatura (20°C – 30°C), luminosidade, e a bioreceptividade do concreto, correspondente à sua porosidade, permeabilidade e composição química atraentes (FILLA; AUDIBERT; MORALES, 2010). As Figuras 25a, b e c apresentam os pilares da ponte com crescimento de plantas e raízes.

Figuras 25 - Biodeterioração dos pilares

Para prevenir a ação desses microrganismos e preservar as estruturas de concreto é essencial que as peças sejam isoladas da água, o solo seja drenado, haja manutenção e limpeza da superfície e a poda de vegetação próxima.

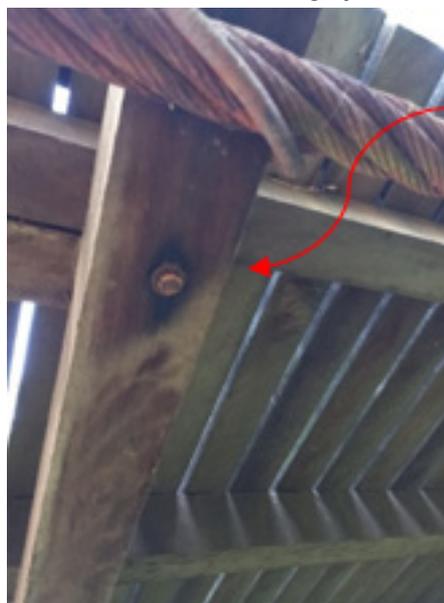
Os elementos metálicos em uma ponte de madeira, como pregos e parafusos, são responsáveis por fazer a ligação dos materiais. Estes elementos estão sujeitos à corrosão em virtude do constante contato com o ar e umidade e, quando corroídos, podem afetar as células da madeira, escurecendo-as. A Figura 26 apresenta o escurecimento de uma viga transversina devido à corrosão de um parafuso de interligação dos elementos. Como forma de prevenção, deve-se proteger o parafuso contra a corrosão.

Figura 26 – Corrosão dos elementos metálicos de ligação

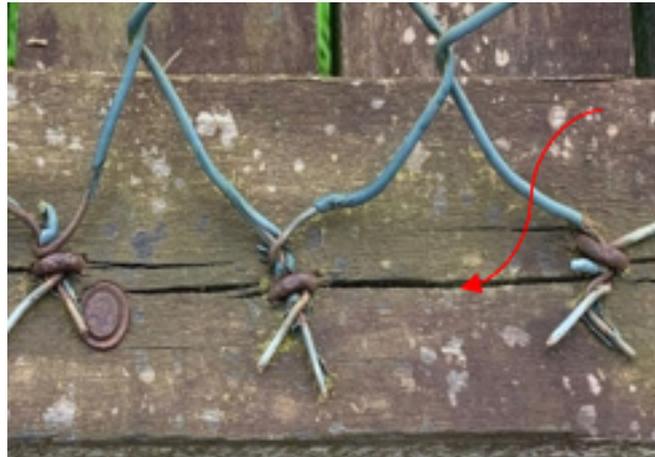
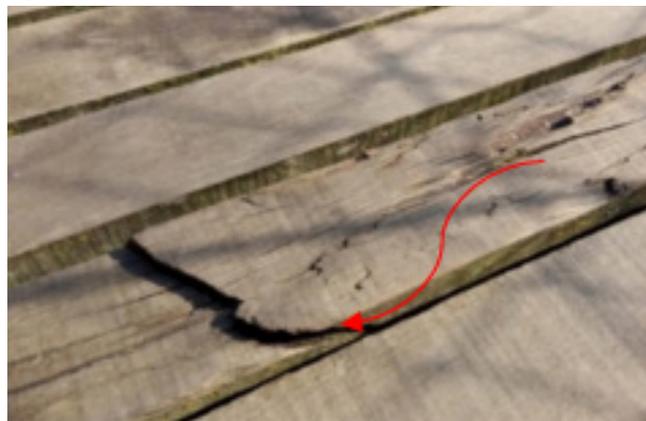
A peça de madeira exposta à luz absorve intensamente a radiação solar e sofre deterioração fotoquímica por causa da ação dos raios ultravioletas, que comprometem o seu aspecto geral, sujeito inicialmente à mudança de cor e depois à perda de suas propriedades mecânicas (GONÇALES *et al.*, 2010). As Figuras 27 e 28 apresentam fissuras encontradas na inspeção visual realizada na ponte pênsil.

Figura 27 – Fissuras na madeira

Figura 28 – Fissuras na madeira

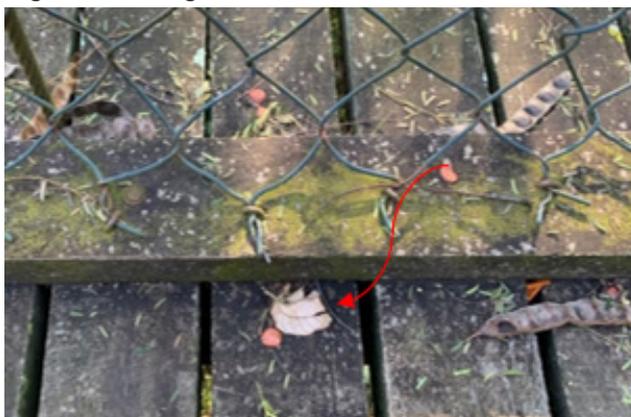
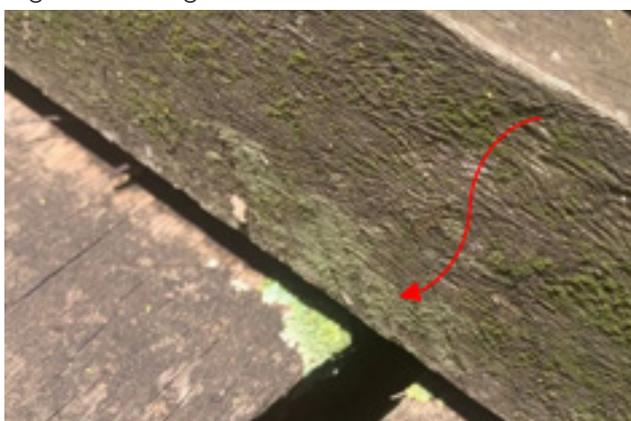
Pfeil e Pfeil (2000), destacam que vulnerabilidade da madeira ao ataque biológico é função da camada do tronco donde a peça foi extraída, da espécie da madeira e das condições climáticas e ambientais. Os fungos são um dos principais causadores de biodeterioração na madeira e propagam-se vegetativamente por meio de esporos. Uma vez que o esporo entra em contacto com a superfície da madeira, deparando-se com as condições ambiente favoráveis, germina, originando um filamento denominado hifa. As hifas alojam-se nas cavidades celulares e alimentam-se das substâncias de reserva e dos componentes das paredes celulares, ramificando-se. Nas Figuras 29 e 30 apresenta-se a existência a associação de fungos na estrutura de madeira da passarela em estudo.

Figura 29 – Fungos na estrutura de madeira

Figura 30 – Fungos na estrutura de madeira

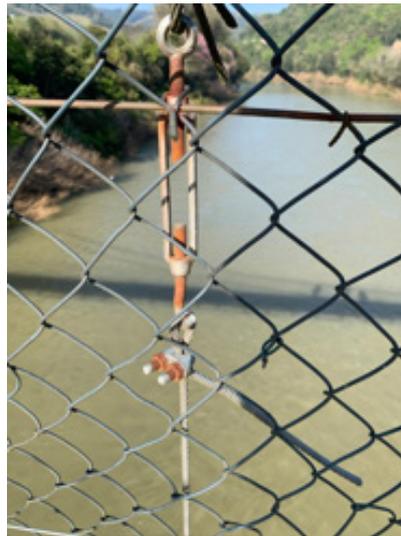
encontradas em grande escala visto que fazem a união entre cabos de sustentação e cabos complementares. Estas apresentam avançado estado de corrosão na superfície, assim como nas polias localizadas nas torres de sustentação. A corrosão neste caso é causada principalmente pela ação atmosférica devido a intempéries como umidade relativa, temperaturas e substâncias poluentes. A ponte não possui pintura anticorrosiva. A Figura 31, 32 e 33 demonstram a corrosão causada em ligações parafusadas e polias.

Figura 31 – Corrosão em ligação de cabos complementares

Como solução para as patologias já presentes, tendo em vista o estágio avançado de deterioração, deve-se substituir os elementos corroídos.

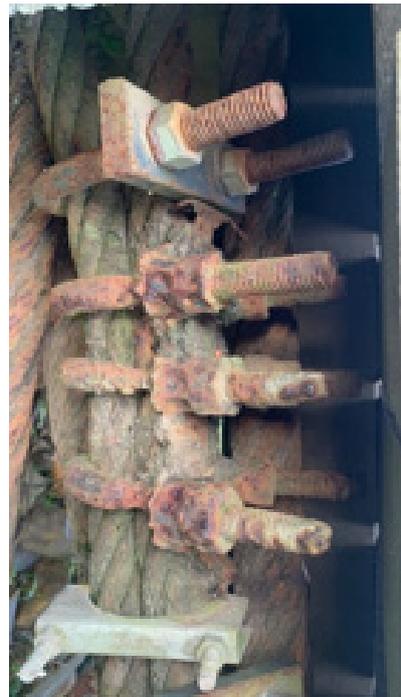
Figura 32 – Corrosão em ligação de cabos de sustentação

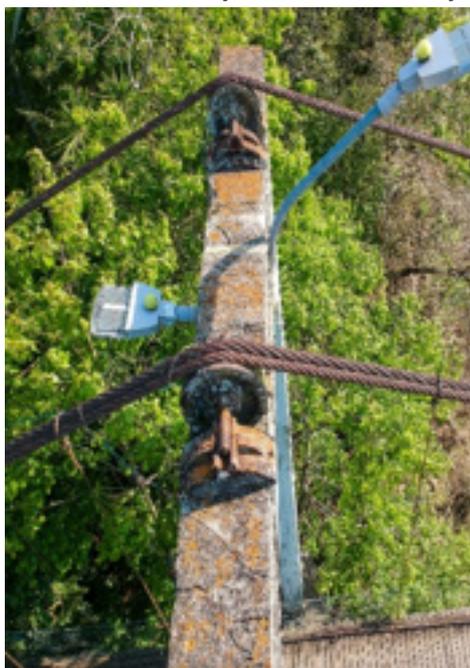
Figura 33 – Corrosão em polias de sustentação dos cabos de aço

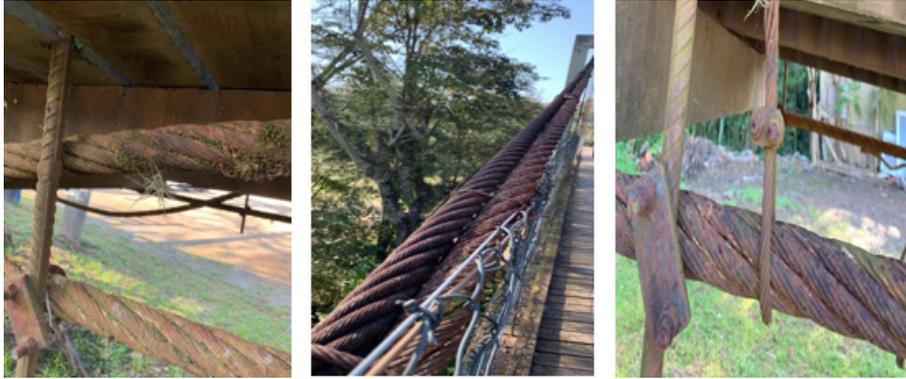
Os cabos de sustentação presentes na ponte, mostram em sua grande parte as reações de oxidação com exceção de alguns pontos onde já é possível observar o processo de corrosão. Assim como nas ligações e polias, não obtiveram tratamentos para recuperação e preservação, o que possivelmente em curto prazo originará novas áreas de corrosão. Para

Figura 34 – Cabos de sustentação com oxidação e corrosão

evitar a evolução da oxidação e tratar a área já danificada é necessário fazer a limpeza com tratamentos químicos ou mecânicos, com posterior aplicação de pintura anticorrosiva. A Figura 34 apresentam os cabos de sustentação da ponte com presença de oxidação e corrosão.

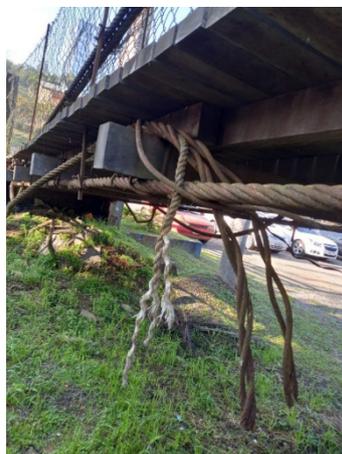
Figura 35 – Ruptura dos cabos de aço

Nesse sentido, a ponte pênsil Padre Mathias Michelizza, possui alguns cabos de aço de sustentação rompidos, como elucida a Figura 35. A fim de solucionar a falha apresentada, recomenda-se a retirada e substituição dos cabos rompidos e a realização de inspeção periódica, para prevenir futuros problemas decorrentes da deterioração desses elementos.
