Patologias em pavimentos flexíveis: um estudo sobre o loteamento Vista Alegre, Concórdia/SC

Yaskara Vitto Ramos¹

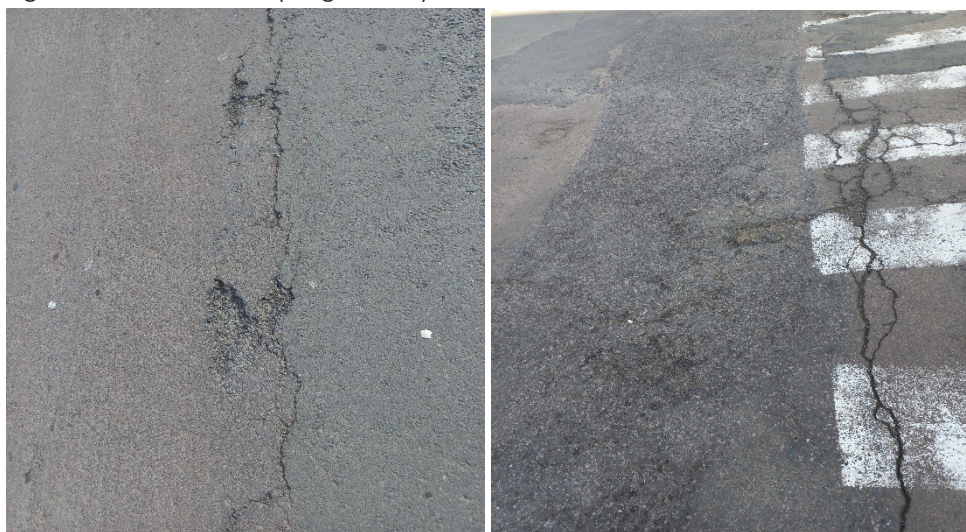
Figura 2: Trinca isolada (longitudinal)

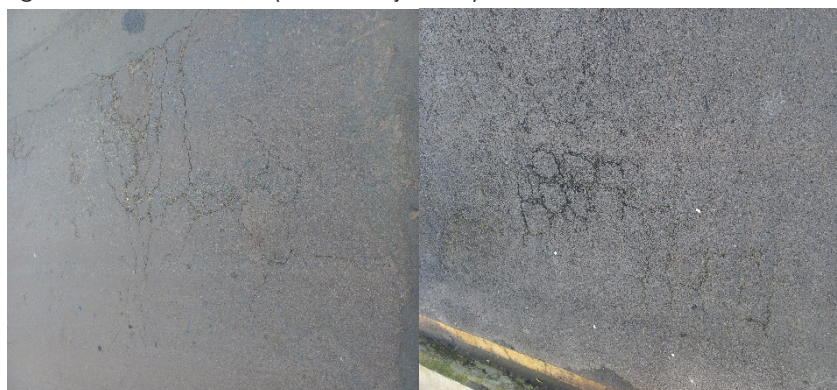
Figura 3: Trinca isolada (couro de jacaré)

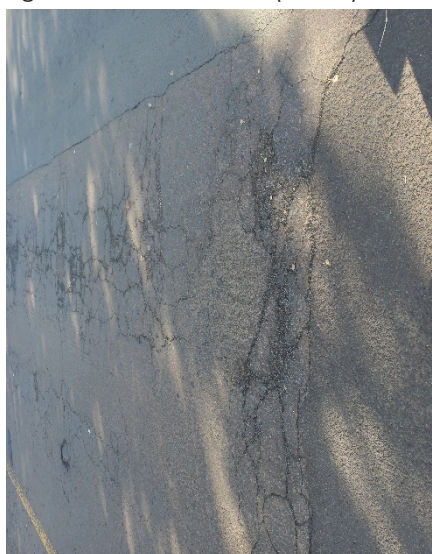
Figura 4: Trinca isolada (bloco)

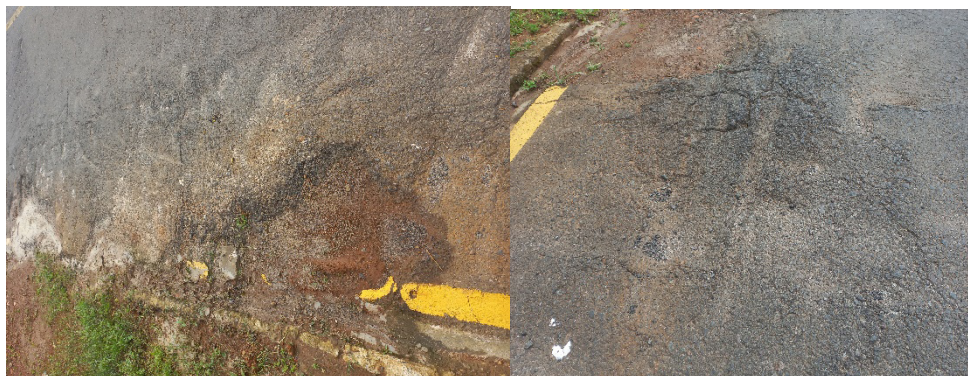
Figura 5: Ondulações

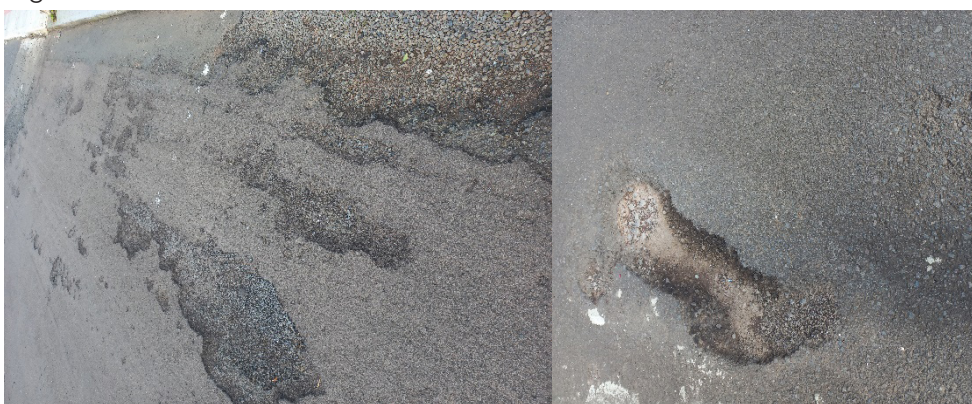
Figura 6: Painelas ou buracos

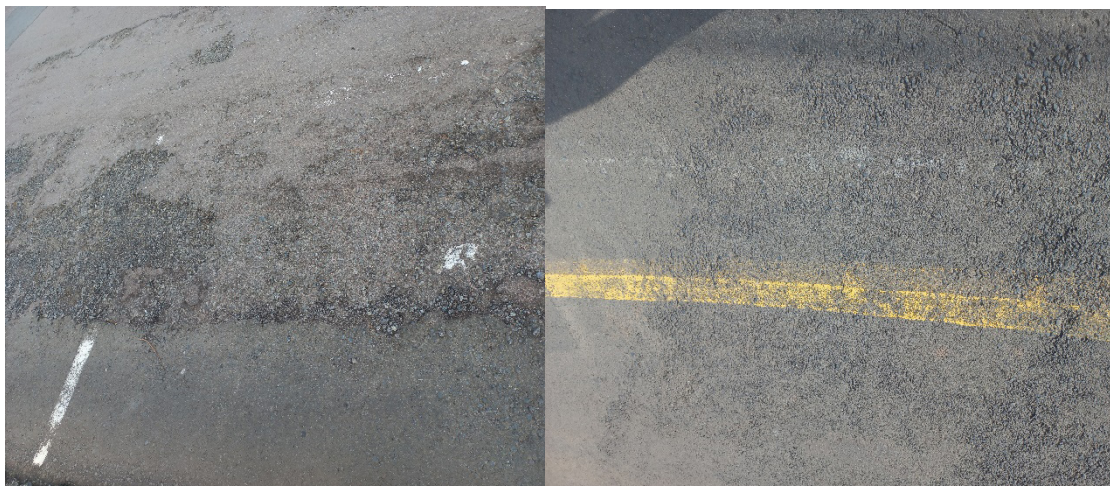
Figura 7: Desgaste

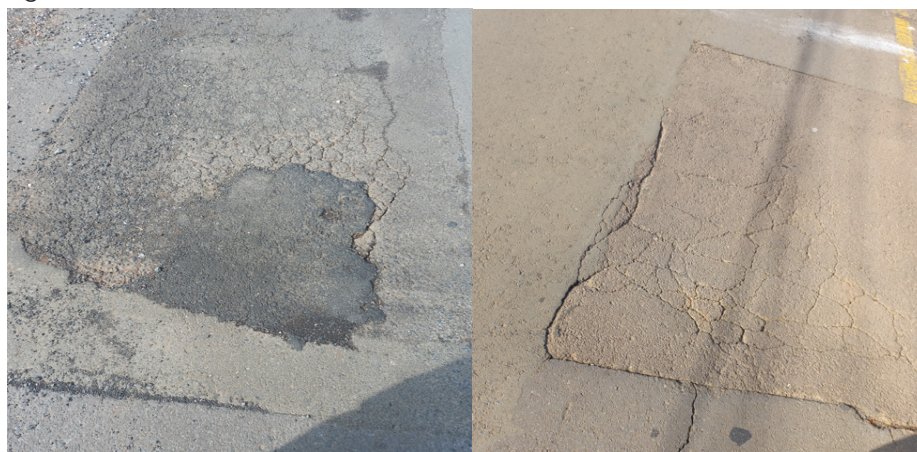
Figura 8: Remendo

Também foi encontrado bastante remendos ao longo de algumas vias, principalmente na rua Gasparino Kowacic, provavelmente eles serviram para fechar buracos mas como foram mal executados acabou se tornando uma patologia, pois ocasionou ao asfalto irregularidades.

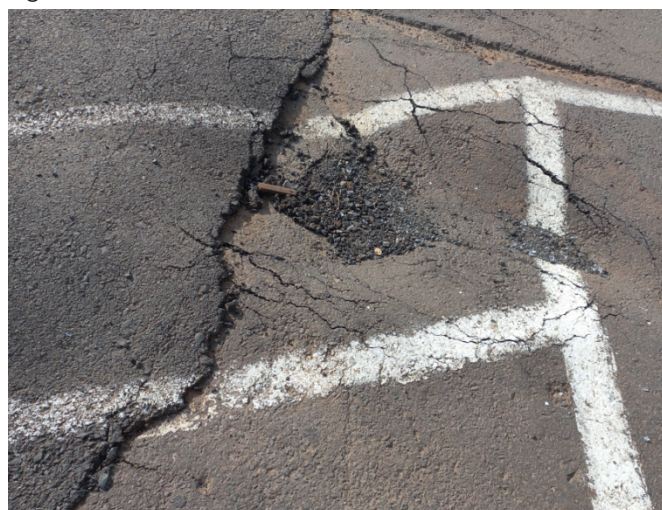
Figura 9: Afundamento

Outros defeitos aparecem somente uma vez em uma rua específica, como é o caso do afundamento, ele aparece apenas na rua Gasparino Kowacic, e por conta desta patologia pode-se notar que no mesmo local onde esta aparece, outros tipos de defeitos como as trincas acabam surgindo. Outro defeito que aparece em uma única rua são as ondulações, na rua Oscar Sehn, observa-se que o pavimento nesta rua é novo, com poucos defeitos sendo esta a patologia mais visível, isto se deve ao fato de ter uma construção em andamento próxima ao local, resultando na deformação das camadas, causada pelos maquinários pesados.
