A importância da topografia na recuperação de áreas degradadas

Resumo

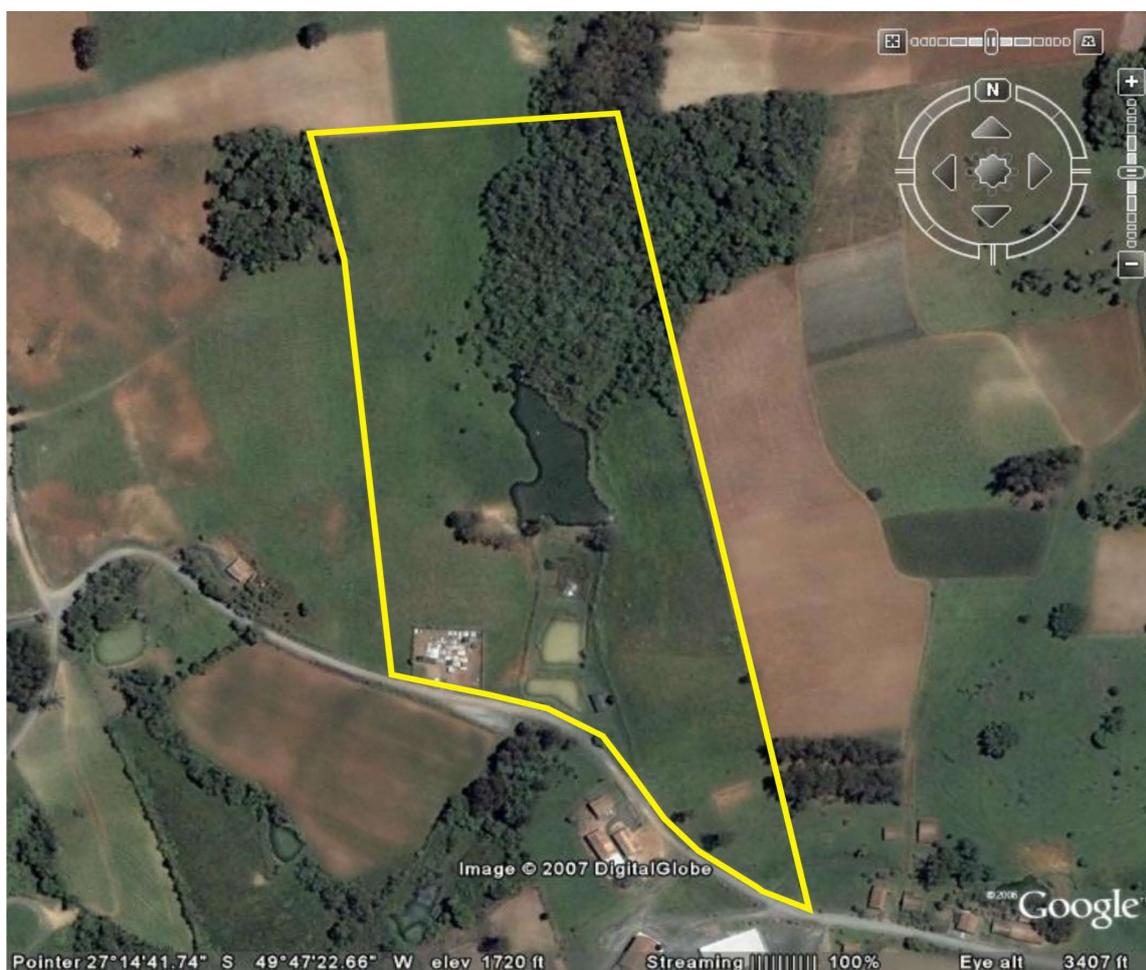
O presente trabalho desenvolveu-se em uma propriedade rural, situada no município de Laurentino, SC, contendo uma área superficial de 73.601 m² (Mapa 1), no período de 28 de abril a 19 de maio de 2007, com a finalidade de realizar um levantamento topográfico para caracterizar o uso e ocupação do solo, a fim de avaliar se a propriedade estava de acordo com o que determina a Legislação Florestal vigente.

Mapa 1: Delimitação da propriedade

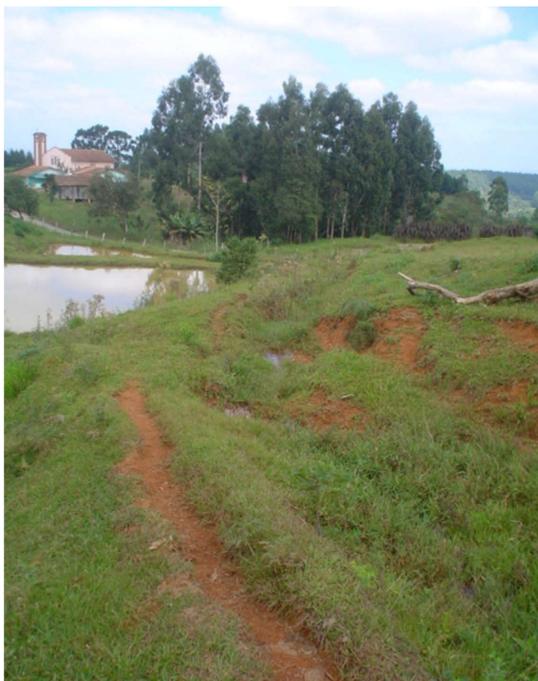
Fotografia 1: Trajeto do curso d'água alterado (2007)

No dia 28 de abril de 2007 realizou-se uma prévia vistoria sobre a referida propriedade; optou-se pelo levantamento planialtimétrico cadastral. Além de caracterizar o uso e a ocupação do solo, esse levantamento poderia representar o relevo e a hidrografia completa da propriedade, uma vez que nessa vistoria ficou evidenciado que o imóvel não atende ao disposto na Legislação Florestal vigente. Dessa forma, haverá a necessidade de elaboração de um Licenciamento Ambiental para Recuperação de Áreas Degradadas e Recomposição de Área para Averbação de Reserva Florestal Legal (fotografias 1, 2 e 3).

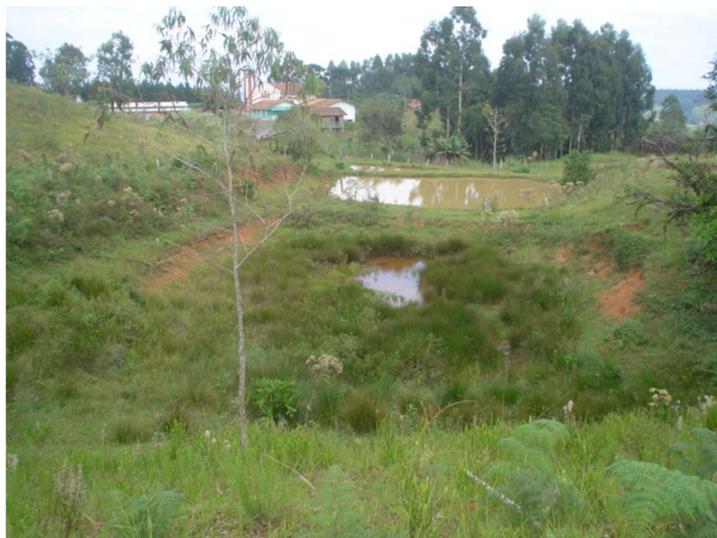
Fotografia 2: Lagoas construídas em Área de Preservação Permanente, no trajeto natural do curso d'água (2007)

De acordo com a legislação, as lagoas artificiais devem ser construídas fora dos leitos dos rios, córregos ou cursos d'água e das Áreas de Preservação Permanente.

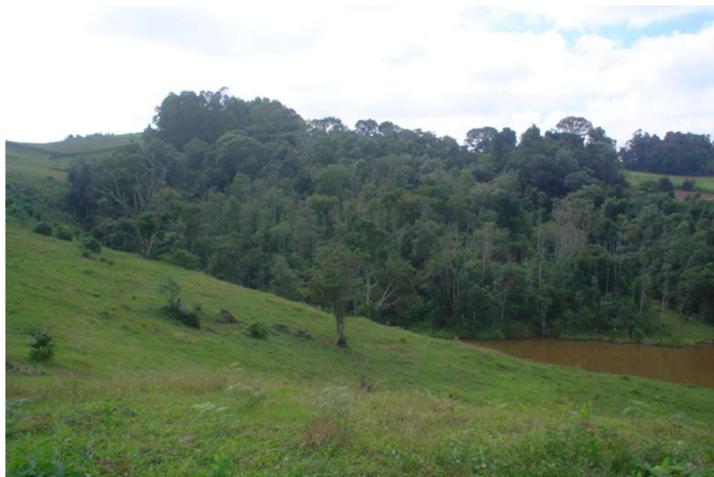
Fotografia 3: Cobertura vegetal inferior a 20% da área da propriedade, em grande parte na Área de Preservação Permanente (2007)

Da mesma forma, ficou evidenciado que a propriedade rural não possui uma área passível de averbação de Reserva Florestal Legal (20%), necessária ao uso sustentável dos recursos naturais, à conservação dos processos ecológicos, à conservação da biodiversidade e ao abrigo e proteção da fauna e flora nativas.

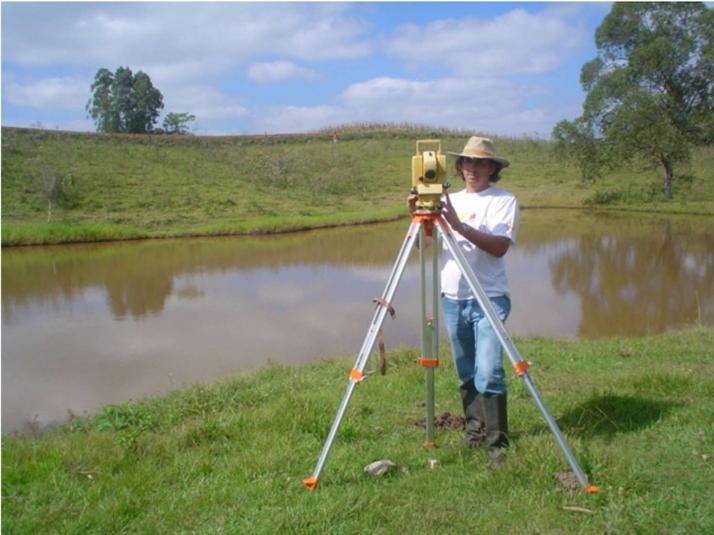
Fotografia 4: Estação Total (2007)

Os levantamentos de campo foram realizados nos dias 30 de abril e 1 de maio de 2007. Para a realização desses levantamentos topográficos na fase inicial de execução das medições, utilizou-se uma equipe de campo composta de três pessoas, equipada com uma Estação Total (TopCon GTS 212), com precisão linear de $\pm 3\text{mm} + 5\text{ppm}$ e leitura angular de 1 (Fotografia 4) e dois bastões com prismas, sendo medidas as distâncias vante e ré entre as estações (materializadas por piquetes de madeira) e irradiados os pontos necessários para a apresentação do projeto, além de um receptor GPS Pathfinder ProXT da marca Trimble (Fotografia 5), com a finalidade exclusiva de georreferenciar tal levantamento.

A escolha da realização do levantamento topográfico empregando o uso de uma Estação Total ocorreu em virtude de a área da propriedade ser considerada de pequeno porte, sem vegetação densa que dificultasse os trabalhos e, principalmente, pela precisão planialtimétrica que esse equipamento pode trazer, uma vez que o levantamento de campo é a etapa de maior importância, pois atrelado a ele está o restante das atividades a ser desenvolvidas na propriedade.

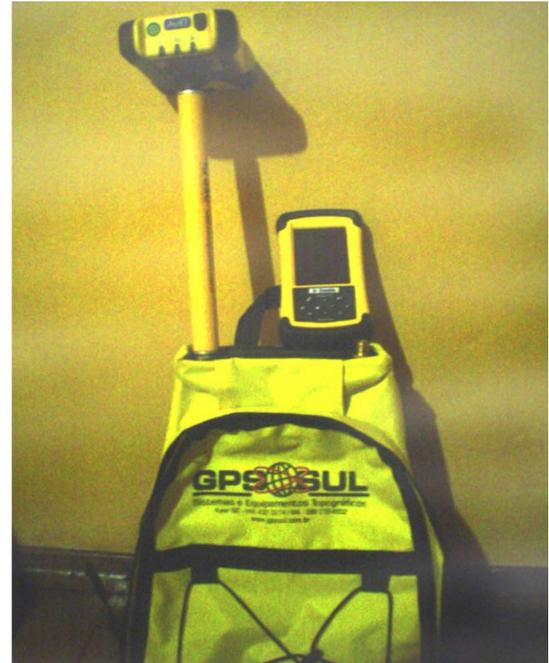
Fotografia 5: GPS ProXT (2007)

Na segunda fase da execução, para o desenvolvimento dos trabalhos de escritório, quando do descarregamento dos dados levantados por meio do receptor GPS Pathfinder ProXT e a correção diferencial desses dados por intermédio do pós-processamento, utilizou-se o *software* Trimble GPS Pathfinder, utilizando-se como dados de bases os arquivos da estação da Santiago & Cintra, de Criciúma, SC. Já para os dados pertinentes à Estação Total, tanto no descarregamento dos dados via caderneta de campo quanto para os cálculos de poligonais, pontos irradiados e desenho final, utilizou-se o sistema TopoGRAPH (Mapa 2), o qual permitiu a reprodução do mapa apresentado.

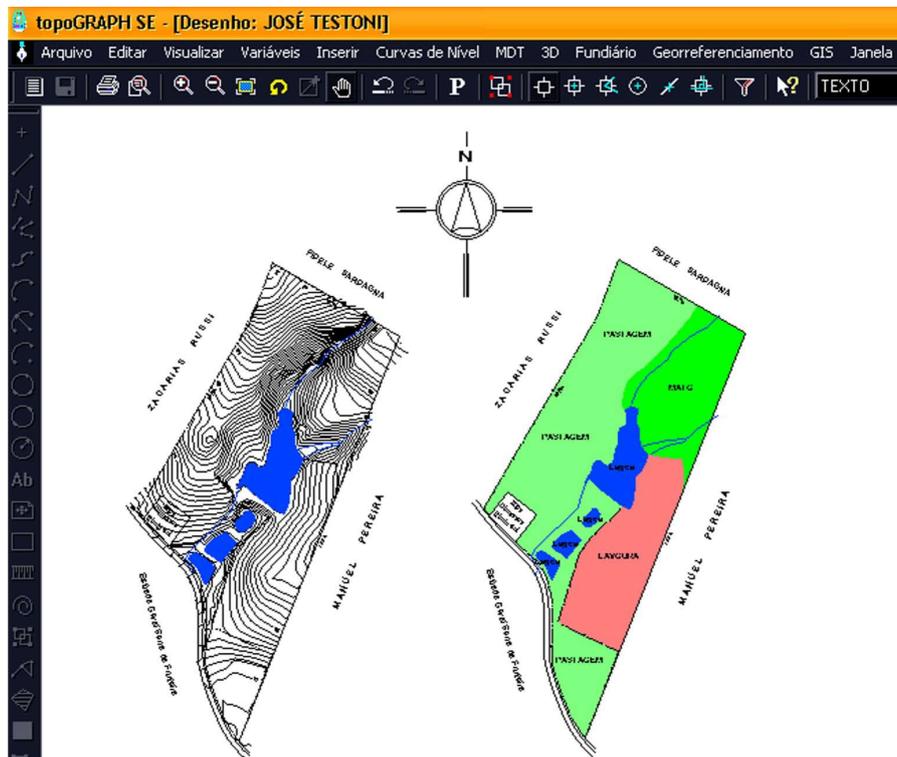
Mapa 2: Software topoGRAPH (2007)

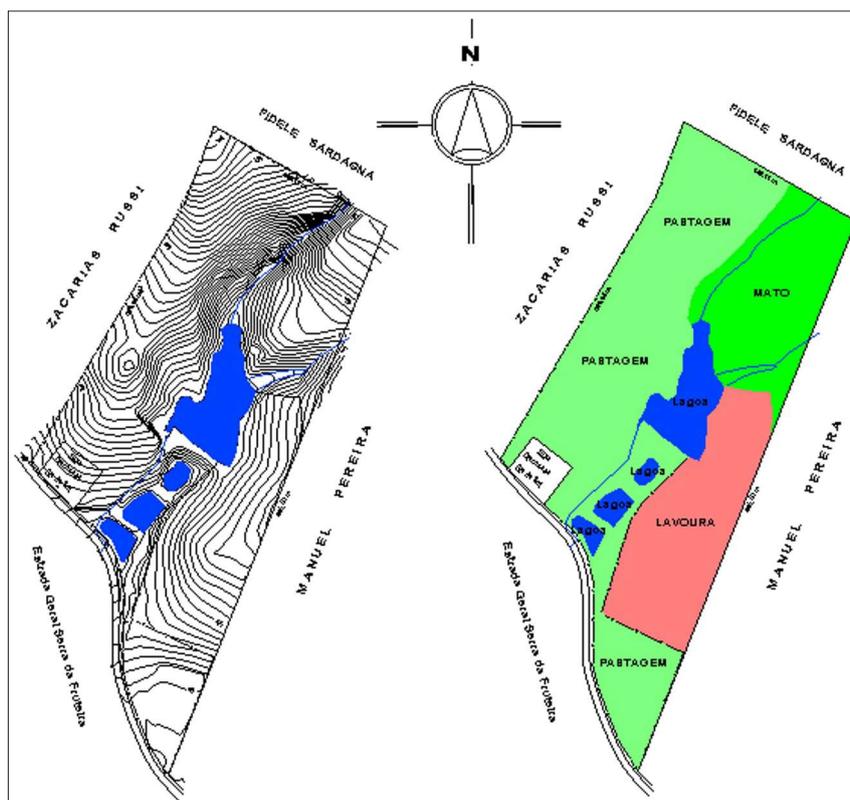
Mapa 3: Mapa planialtimétrico e mapa de uso e ocupação do solo (2007)

Pela importância e variedade de dados que oferece o mapa elaborado a partir do levantamento planialtimétrico cadastral (Mapa 3), e com o apoio do relatório fotográfico apresentado, comprovou-se que a propriedade está totalmente irregular diante do que preconiza a Legislação Florestal vigente, de 1965.

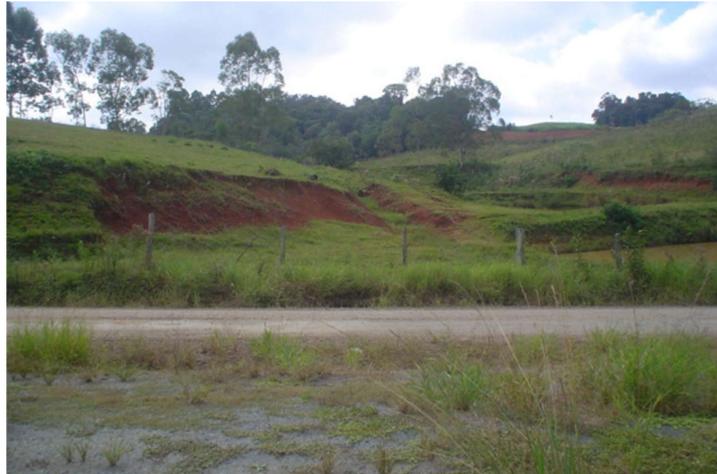
Fotografia 6: Caracterização das irregularidades que ferem a Legislação Florestal (2007)

Na área da propriedade em estudo, observou-se a mudança de um curso natural d'água, realizado para a construção das lagoas artificiais e que, ao longo desse curso, a área estava desprovida de vegetação (Fotografia 6), desrespeitando, dessa forma, as Áreas de Preservação Permanente, que são áreas protegidas por lei, desde 1965 (Lei 4.777/65), com a função ambiental de preservar os recursos hídricos, a paisagem, a estabilidade geológica, a biodiversidade, o fluxo gênico de fauna e flora; proteger o solo e assegurar o bem-estar das populações humanas.

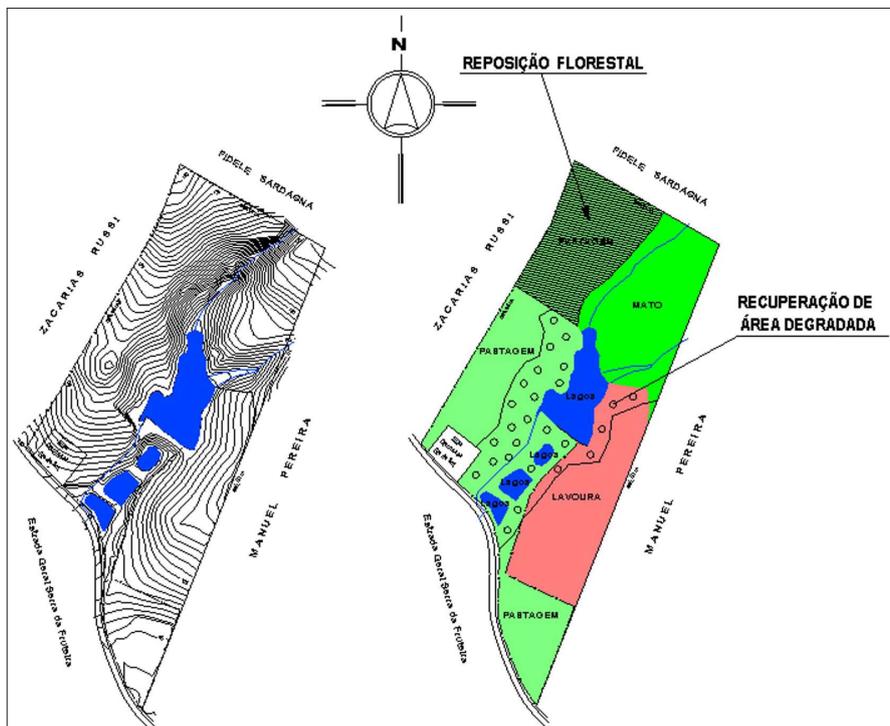
Mapa 4: Mapa planialtimétrico e mapa de uso e ocupação do solo com delimitação da área de recuperação/reposição (2007)

Esse tipo de mapeamento tem a função de auxiliar qualquer profissional habilitado, na tomada de decisões, quando da elaboração de projeto que vise à recuperação de áreas degradadas, possibilitando a delimitação da área que deverá ser motivo de recuperação e de reposição (Mapa 4).
