# AVALIAÇÃO QUALITATIVA DA ÁGUA DO RIO DO PEIXE NA ÁREA URBANA DO MUNICÍPIO DE VIDEIRA, SC

Palavras-chave: Rio do Peixe. Monitoramento. Índice de Qualidade da Água.

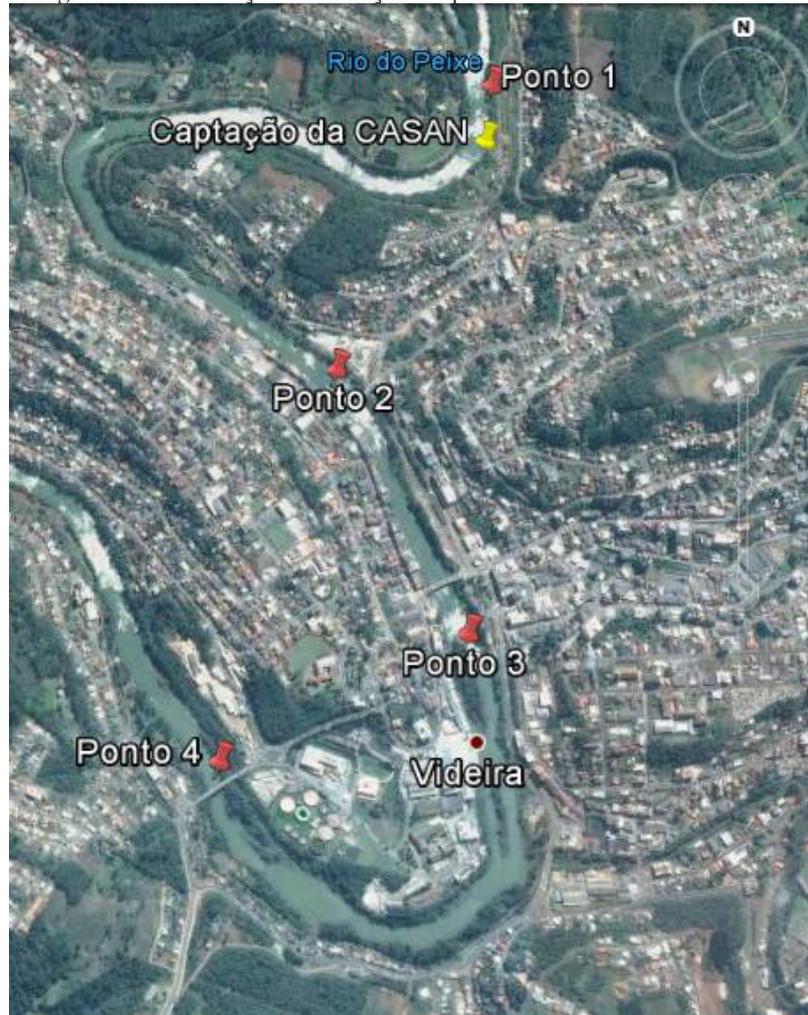
Fotografia 1 – Distribuição e localização dos pontos de coleta

Um ponto está localizado a montante do ponto de captação da Companhia Catarinense de Águas e Saneamento (Casan) de Videira, os outros três se localizam a jusante, conforme pode ser observado na Fotografia 1.

O Ponto 1 localiza-se a montante local de captação de água para o abastecimento público e do centro do Município de Videira, SC no bairro Farroupilha. O uso e ocupação do solo nesse ponto é basicamente uma transição entre área rural e urbana. Nesse local verifica-se vegetação ciliar nas duas margens. O Ponto 2 localiza-se na área urbana consolidada, no centro do Município. O uso e ocupação do solo no entorno é predominantemente residencial e comercial. O Ponto 3 também localizado na área urbana consolidada do Município, o uso e ocupação do solo no entorno é residencial, comercial e industrial. O Ponto 4 está localizado mais a jusante do centro do Município, e também se encontra em área urbana consolidada com uso e ocupação do solo residencial e industrial. Resumindo, todos os pontos se encontram em área urbana. A Fotografia 2 traz uma vista geral dos quatro pontos de coleta.

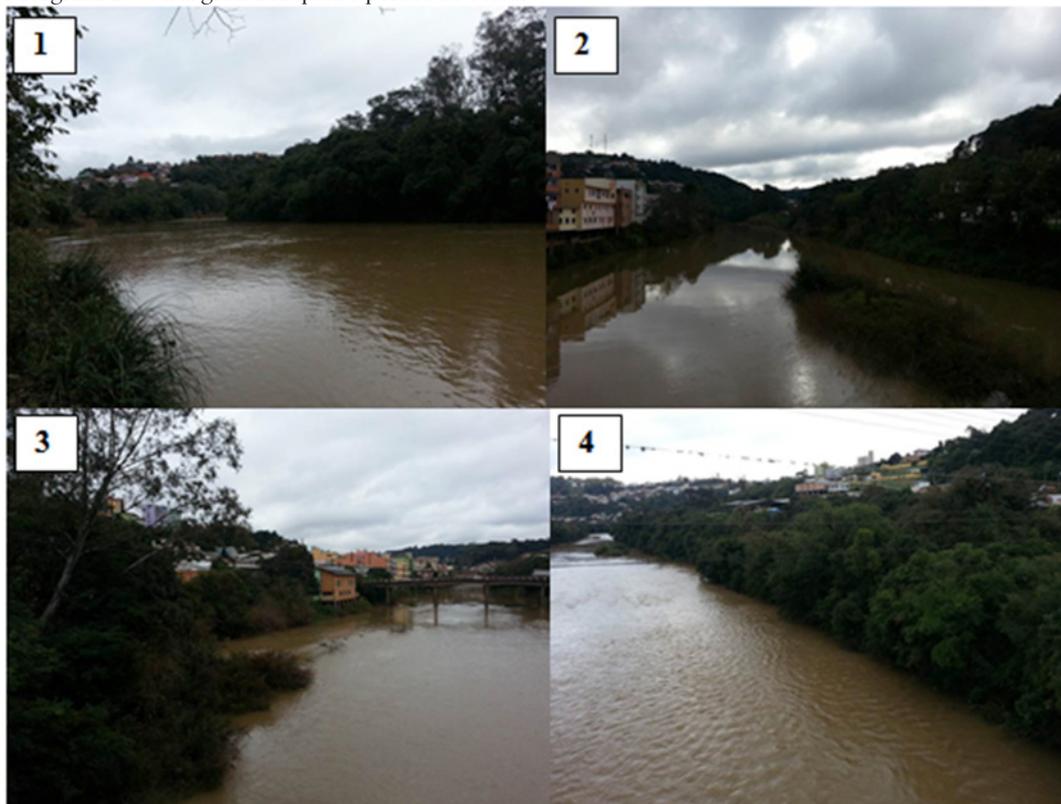
Fotografia 2 – Vista geral dos quatro pontos de coleta

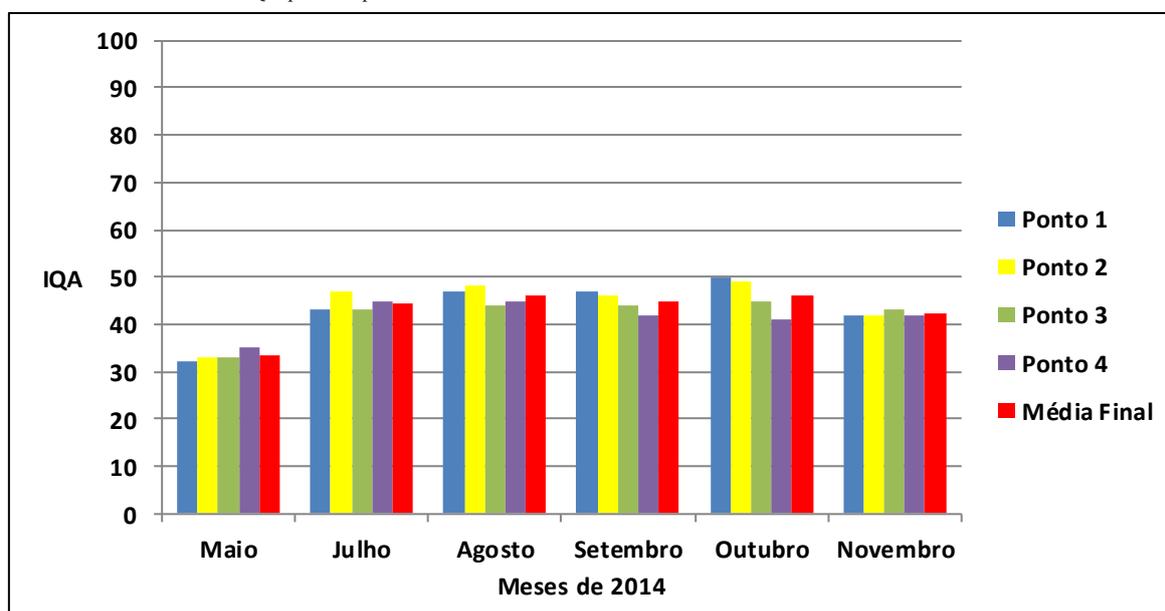
Os valores do IQA obtidos por coleta em cada ponto analisado e a média com todas as coletas estão apresentados no Gráfico 1. Observa-se que nos pontos 1, 2, 3 e 4 todas as coletas realizadas obtiveram valores entre 32 e 50. A média final também ficou dentro dessa faixa de valores. Esses valores apontam que a qualidade da água do Rio do Peixe, segundo o IQA, é classificada como ruim nos quatro pontos estudados. Esses resultados vão ao encontro do trabalho realizado por Frinhani, Azzolini e Nienov (2011) que no ano 2009 realizaram a coleta de água de nove pontos de amostragem no Rio do Peixe, com a finalidade de determinar o IQA-NSF. Entre esses nove pontos, um foi a montante e outro a jusante do Município de Videira. Os valores médios do IQA encontrados no ponto a jusante de Videira ficaram entre a faixa que classifica a qualidade da água como ruim.

Fica evidente também que o mês de maio obteve os valores do IQA mais baixos para todos os pontos, em média 33. Já o mês de outubro teve os maiores valores para os Pontos 1, 2 e 3. O Ponto 4 obteve o maior valor no mês de agosto.

Gráfico 1 – Valores do IQA para os pontos estudados

Os valores do IQA nos Pontos 1, 2, 3 e 4 em todas as coletas realizadas obtiveram valores entre 32 e 50. Considerando a determinação do IQA em média final, apresentando-se entre a faixa de ponderação  $25 < IQA \leq 50$ , aponta que a qualidade da água é classificada como ruim nos quatro pontos estudados.
