ALTERAÇÃO DO MATERIAL DO AGITADOR DA PAINELA DE SEPARAÇÃO DA ESCÓRIA DO FORNO DE FUNDIÇÃO DE CHUMBO

RESUMO

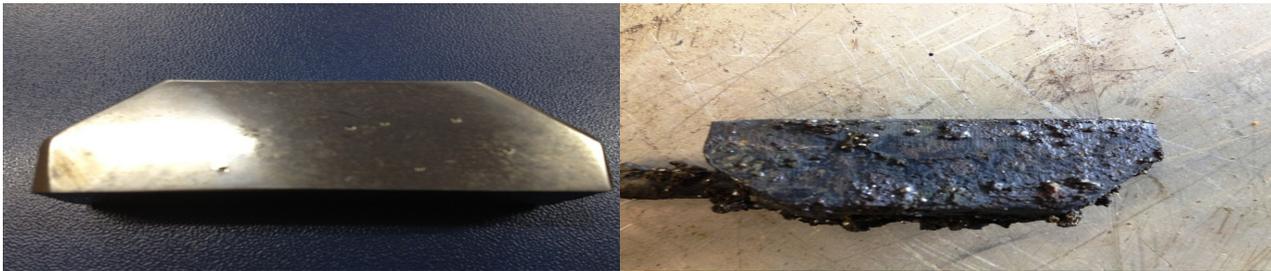
Fotografia 1 – Análise visual do ferro fundido branco

Na Fotografia 1, percebe-se que na primeira imagem (à esquerda), o corpo de prova está com sua superfície lisa e sem nenhum tipo de ataque corrosivo, já na segunda imagem (à direita), é apresentada a corrosão causada no material. É visível, mesmo com esse simples ensaio, que ocorreu grande retirada de material em praticamente toda a superfície, alcançando proporções de corrosão generalizada.

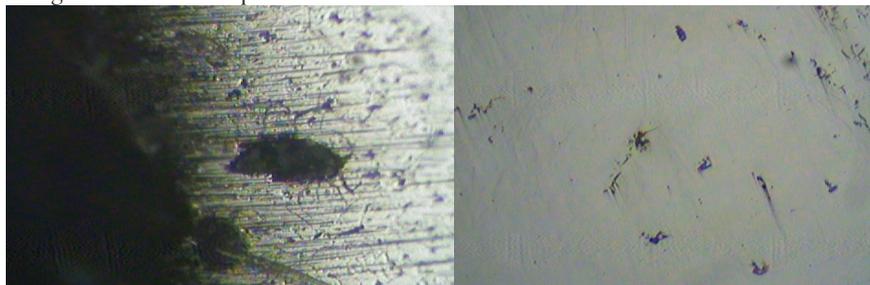
Fotografia 2 – Microscopia do ferro fundido branco

A Fotografia 2 apresenta a visualização microscópica do corpo de prova antes e depois do teste prático. Na primeira ilustração (à esquerda), constata-se a característica do ferro fundido branco visualizado em microscópio com aumento de 100 vezes antes da corrosão, e na segunda ilustração (à direita), verifica-se a visualização microscópica das bordas do material de teste. Percebe-se que em sua região periférica ocorreu muita corrosão e até deteriorização do material. Todo o corpo de prova apresentou corrosão.

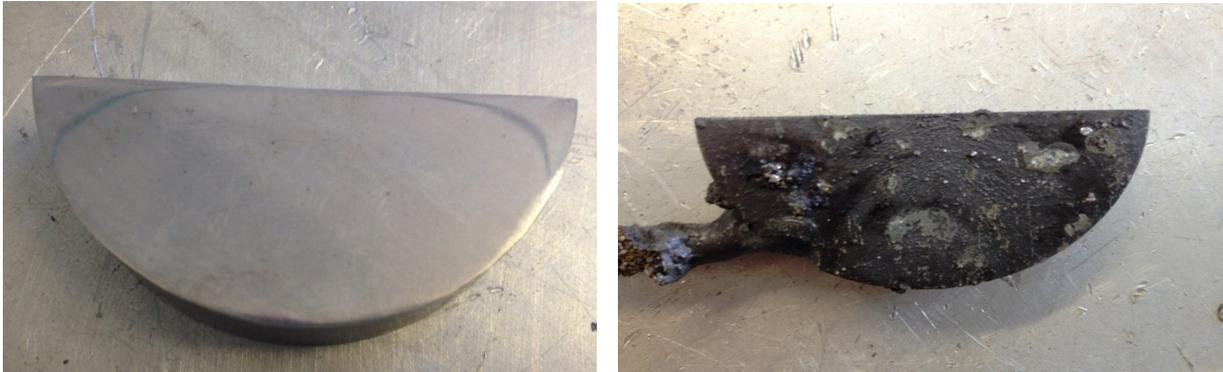
Fotografia 3 – Análise visual do aço inoxidável martensítico

A Fotografia 3 apresenta o corpo de prova de aço inoxidável martensítico antes e depois do teste prático. Na primeira ilustração (à esquerda), apresenta-se o corpo de prova antes do teste prático, no qual se verifica que não há nenhum tipo de corrosão nem de oxidação no material. A segunda ilustração (à direita) apresenta o corpo de prova após o teste prático, em que se percebe que visualmente não apresentou nenhum indício de corrosão. O aço inoxidável

possui uma camada de óxido (camada passiva) resistente e que muda completamente as reações em sua superfície, ainda assim, nota-se a geração de uma pequena camada de óxido e de chumbo acinzentado em sua superfície, resultante do processo industrial.

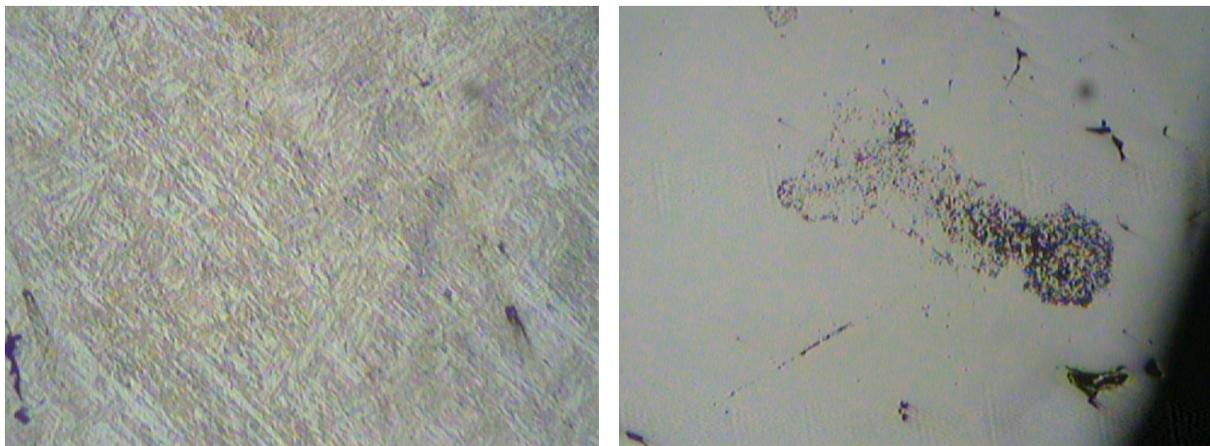
Fotografia 4 – Análise microscópica do aço inoxidável martensítico

A Fotografia 4 exibe a visualização microscópica do corpo de prova antes e depois do teste prático. Na primeira ilustração (à esquerda), certifica-se a característica do aço inoxidável martensítico visualizado em microscópio com aumento de 100 vezes, antes da corrosão, e na segunda ilustração (à direita), verifica-se a visualização microscópica do corpo de prova após o teste prático. Nessa análise, encontrou-se um único ponto de corrosão em todo o material, apresentando configurações de corrosão alveolar.

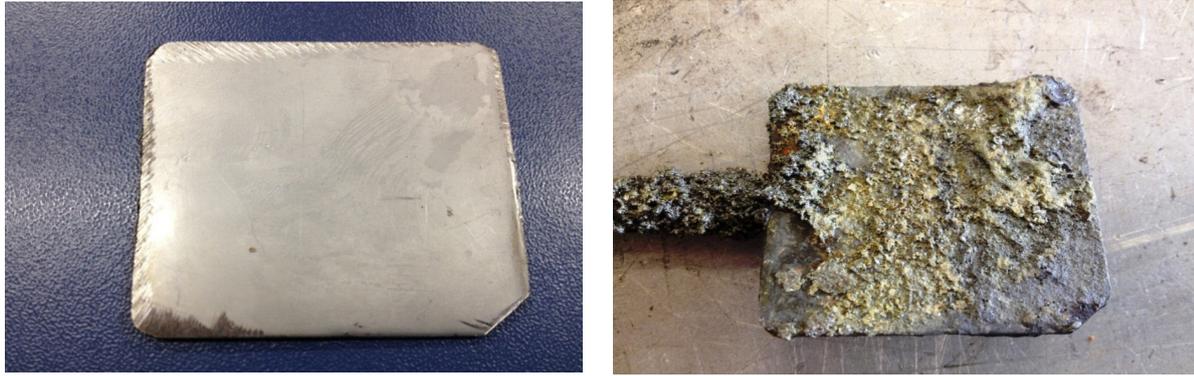
Fotografia 5 – Análise visual do aço inoxidável austenítico

A Fotografia 5 mostra o corpo de prova de aço inoxidável austenítico antes e depois do teste prático. Na primeira ilustração (à esquerda), apresenta-se o corpo de prova antes do teste prático. A segunda ilustração (à direita) apresenta o corpo de prova após o teste prático, aparentemente o material não sofreu corrosão, ocorrendo somente o depósito de chumbo e de incrustações sobre sua superfície.

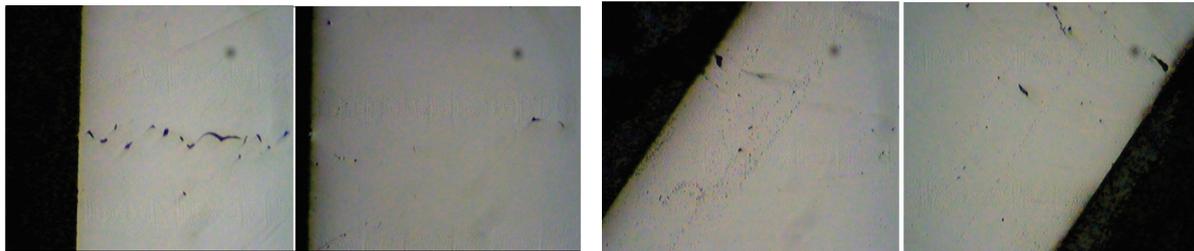
Fotografia 6 – Análise microscópica do aço inoxidável austenítico

A Fotografia 6 apresenta a visualização microscópica do corpo de prova antes e depois do teste prático. Na primeira ilustração (à esquerda), verifica-se a característica do aço inoxidável austenítico visualizado em microscópio com aumento de 100 vezes, antes do teste prático, e na segunda ilustração (à direita), observa-se a visualização microscópica do corpo de prova após o teste prático. Nessa análise, comprova-se que ocorreu pouca corrosão, sendo esta muito concentrada nas periferias do corpo de prova.

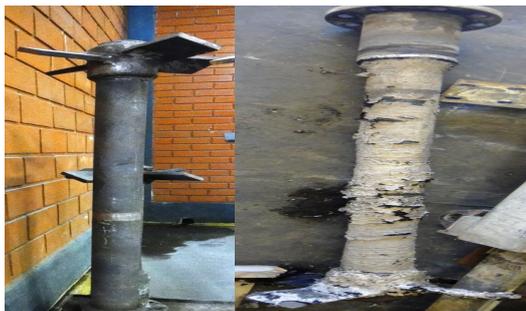
Fotografia 7 – Análise visual do revestimento cerâmico

A Fotografia 7 exhibe o agitador, elemento de máquina objeto deste estudo, antes e durante o teste prático. Na primeira ilustração (à esquerda), visualiza-se o agitador com revestimento de cromo duro, tungstênio e molibdênio antes de ser instalado na panela do forno de fundição. Na segunda ilustração (à direita), demonstra-se o agitador em trabalho, verificando que não foi detectada diminuição da seção transversal do eixo, nem pontos de corrosão visíveis a olho nu. Como o elemento de máquina ainda não rompeu, não foi realizada a análise microscópica do material, sendo feita somente uma análise microscópica do revestimento aplicado.

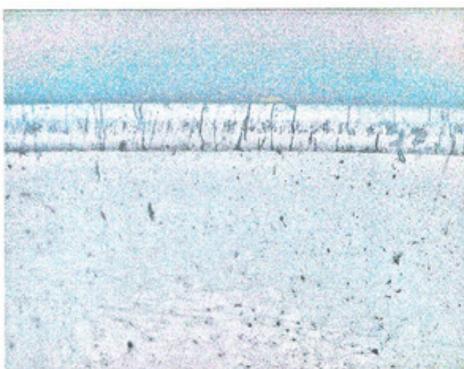
Fotografia 8 – Análise microscópica do revestimento cerâmico

A Fotografia 8 apresenta a visualização microscópica do revestimento cerâmico aplicado no agitador. Com esta fotografia comprova-se que houve a aplicação da camada de revestimento no elemento de máquina.
