IMPLANTAÇÃO DE UM SISTEMA CANALIZADO NO MANEJO LEITEIRO EM UMA PROPRIEDADE RURAL NO EXTREMO OESTE DE SANTA CATARINA

Resumo

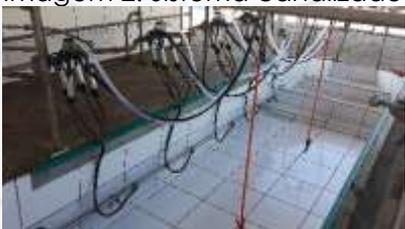
Imagem 2: Sistema canalizado

No sistema canalizado o leite vai diretamente para o tanque de resfriamento através de uma tubulação, o que diminui o risco de contaminações, diminuição da mão de obra, mais agilidade no processo de ordenha, levando a uma redução de mão de obra e redução de custos como energia elétrica. No projeto inclui também uma sala de trato que comporta todos os animais. A única desvantagem encontrada é que o investimento possui um valor mais elevado que o sistema anterior (Imagem 2).
