# ESTUDO DAS CONDIÇÕES DE CONCRETAGEM EM ESTACAS DE PEQUENO DIÂMETRO

Wilian Junior de Araujo<sup>1</sup>  
Fabiano Alexandre Nienov<sup>2</sup>

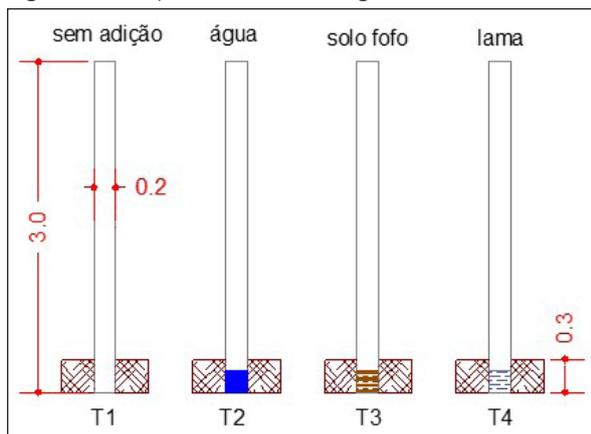
Figura 1 – Esquema de montagem dos moldes

Com o objetivo de deixar os moldes com as mesmas características e assim poder, ao final do teste, aferir o quanto cada elemento (solo, lama e água) influencia na fundação, estes foram moldados igualmente com o mesmo diâmetro (200 mm) e o mesmo comprimento (3 m), com concreto usinado de 20 MPa. Na Figura 1 apresentam-se as quatro situações confeccionadas.

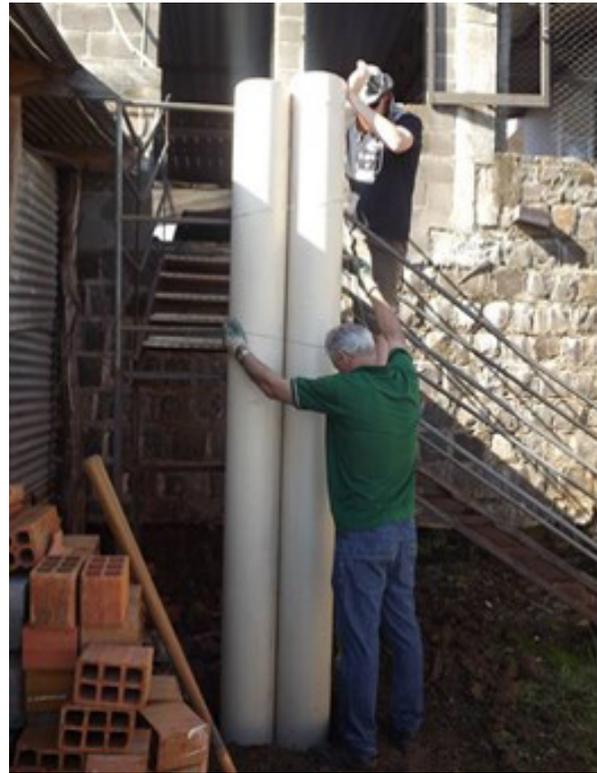
Fotografia 1 – Execução do nivelamento e fixação dos tubos

Para confecção dos moldes, executou-se uma cava no solo de 30 cm de profundidade por meio de trado helicoidal. Após a abertura da cava procedeu-se com a colocação dos quatro tubos de PVC com 3 m de comprimento no prumo, conforme apresentado na Fotografia 1.

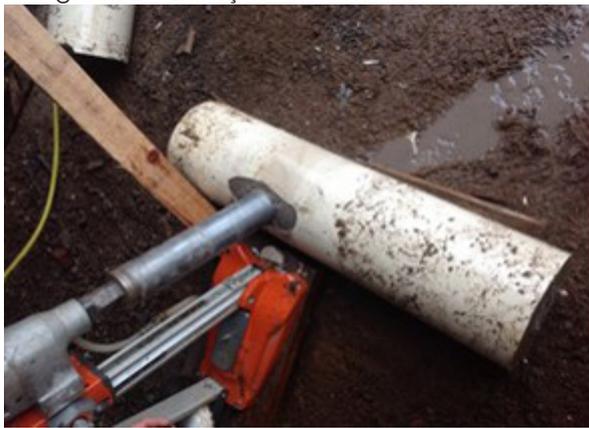
Fotografia 2 – Extração da amostra

em três segmentos de 1 m. Desses segmentos foram extraídos CPs para aferição da resistência no topo, no meio e na base dos moldes, conforme mostrado na Fotografia 2.

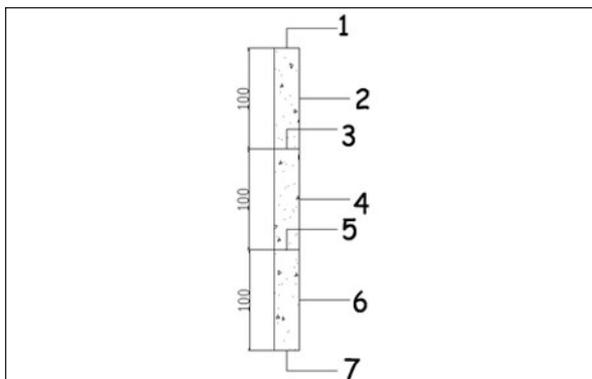
Figura 2 – Locais de extração de amostras nos moldes

O ponto 1 representa o topo do molde, e o ponto 7 representa a base do molde.

A extração das amostras foi realizada em sete pontos em cada molde. O diâmetro da broca usada para extração foi de 75 mm. A Figura 2 apresenta os pontos de extração em cada molde.

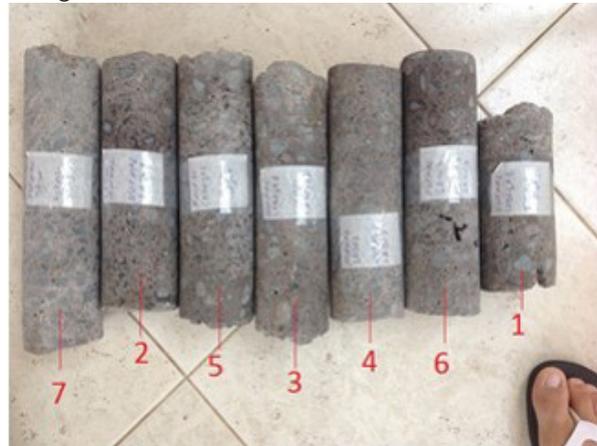
Fotografia 3 – Amostras de concreto extraídas de T1

Na Fotografia 3 são apresentadas as amostras retiradas dos moldes sem adição de material que comprometa a ponta (T1).

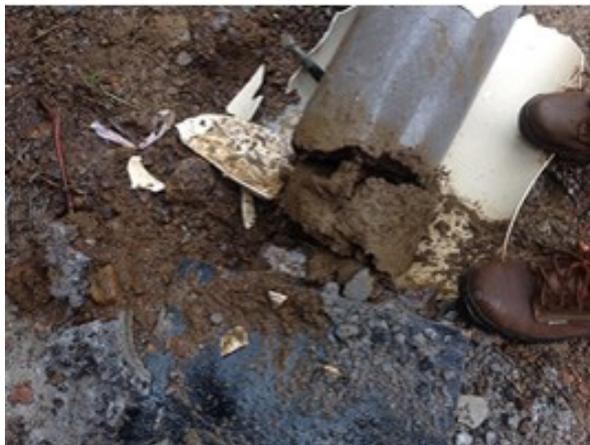
Fotografia 4 – Estaca com solo na ponta

O molde T1, que foi moldado sem adição de material para comprometer a ponta, estava com um bom acabamento e com o agregado graúdo coberto pela argamassa em uma condição ideal. O molde T3 também apresentava um bom cobrimento do agregado e um elemento íntegro, apenas a ponta da estaca ficou comprometida, como pode ser visto na Fotografia 4. Esse solo posicionado na ponta de uma estaca acarreta recalques quando a ponta é submetida à solicitação de carga.

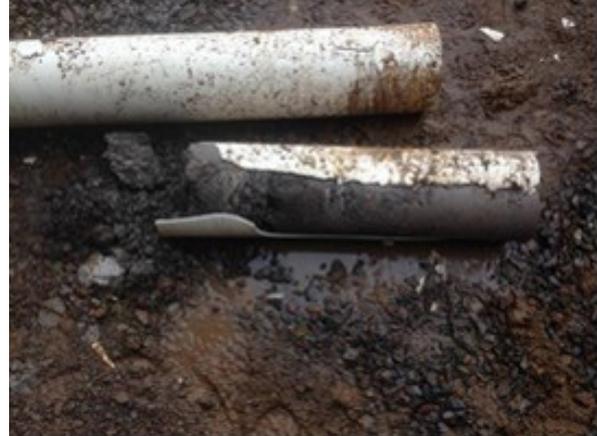
Fotografia 5 – Estado do concreto na ponta da T2

Já os moldes que tinham no seu interior a presença de água (T2) e lama (T4) ficaram com um aspecto poroso, mal-acabado, com falhas e frágeis. Durante a desforma desses moldes no último segmento de 1 m (perto da ponta) o concreto não resistiu e desagregou, como pode ser observado na Fotografia 5. A retirada de amostras com a extratora nesses pontos também foi prejudicada em razão do estado em que o concreto se apresentava.

Os elementos perderam parte do seu comprimento em ambos os casos, cerca de 40 cm da ponta em T4 e 50 cm em T2. O que em uma condição real de obra compromete o elemento de fundação.

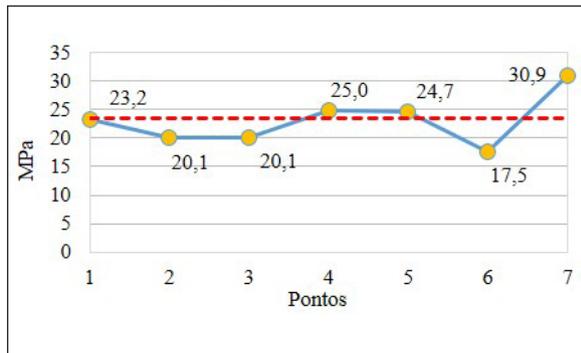
Gráfico 1 – Resultado da resistência do concreto ao longo do molde T1

No Gráfico 1 são apresentados os resultados do ensaio de compressão das amostras retiradas em cada ponto do molde T1, conforme a Figura 1. Todos os pontos estão acima dos 20 MPa (concreto solicitado). A linha tracejada serve de orientação para poder comparar a resistência do concreto na moldagem das estacas, que foi de 23,5 MPa.

Observa-se uma variação de resistência ao longo da profundidade do elemento moldado. Valores esses acima e abaixo do obtido da moldagem do concreto de 23,5 MPa. Essas variações podem estar relacionadas ao método usado para concretagem, que foi com o uso de baldes e não foi vibrado. Buscou-se usar os mesmos procedimentos geralmente usados em obras de pequeno porte. Percebe-se que foi na ponta do elemento que o concreto atingiu a maior resistência. Essa resistência está relacionada ao adensamento em decorrência do lançamento do concreto nas camadas superiores.

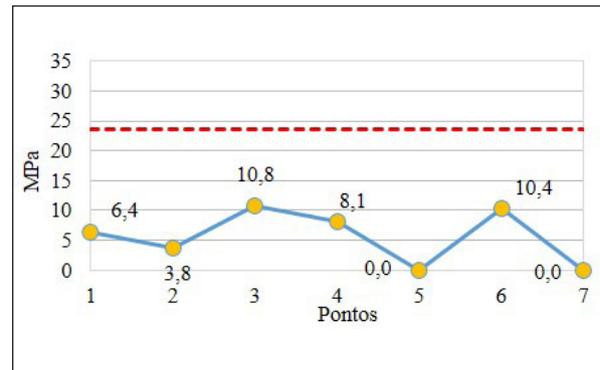
Gráfico 2 – Resultado da resistência do concreto ao longo do molde T2

No Gráfico 2 são apresentados os resultados do ensaio de compressão das amostras retiradas em cada ponto do molde T2. Percebe-se que a presença de 20 cm de água no fundo do molde comprometeu o desempenho do concreto usado. Valores abaixo do previsto – 23,5 MPa – obtido para aferir o concreto enviado. O concreto foi contaminado com a água e dessa forma aumentou o fator água/cimento da mistura.

Nos pontos 5 e 7 não foi possível obter amostra, pois o concreto segregou, não teve cimentação suficiente.

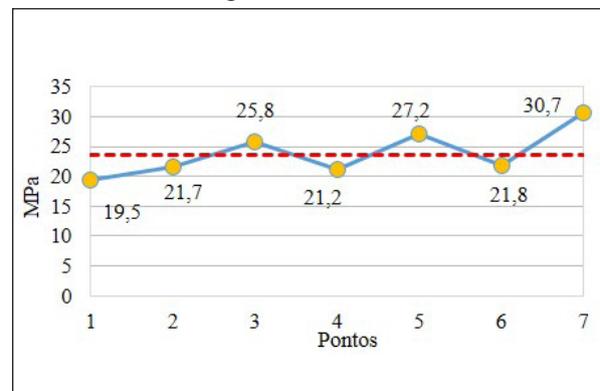
Gráfico 3 – Resultado da resistência do concreto ao longo do molde T3

O desempenho das amostras extraídas do elemento T3 é apresentado no Gráfico 3.

Da mesma forma que o elemento T1, observa-se uma variação de resistência ao longo da profundidade do elemento moldado. A resistência não foi comprometida em decorrência da posição no fundo de solo fofo, porém, em uma situação real, a ponta da estaca estaria comprometida, gerando recalques.

Assim como no elemento T1 o concreto na ponta do elemento T3 atingiu o maior valor em razão do adensamento e do lançamento do concreto nas camadas superiores.

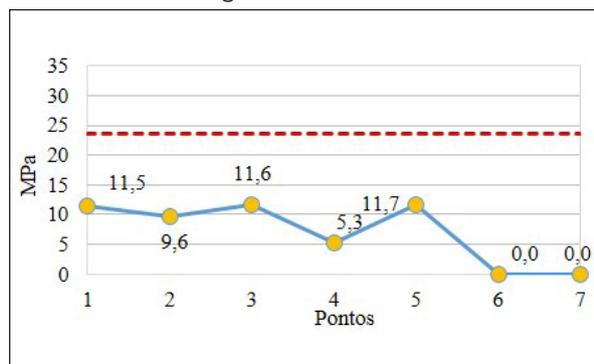
Gráfico 4 – Resultado da resistência do concreto ao longo do molde T4

Da mesma forma que o elemento T2, o elemento T4 também teve seu desempenho comprometido pela contaminação da camada de 20 cm de lama no fundo. O resultado da resistência ao longo da profundidade é apresentado no Gráfico 4.

Nos pontos 6 e 7 não foi possível retirar amostra do concreto, pois apresentava segregação e nesse ponto não teve cimentação.
