Proposta para adequação das condições de acessibilidade em escola de educação básica de Catanduvas, SC

Foi escolhida a Escola Educação Básica Irmã Wienfrida, por possuir o maior número de alunos do município de Catanduvas, SC, ter quase 50 anos de uso e recebido poucas adaptações para o acesso de portadores de deficiências. O objetivo geral do trabalho foi verificar as condições de acessibilidade, as saídas de emergência e os aspectos de conservação da Escola de Educação Básica Irmã Wienfrida de Catanduvas, SC, com propostas de adequação da acessibilidade para todas as pessoas, independentemente de idade, estatura ou limitação de mobilidade ou percepção. Dividiu-se em objetivos específicos, a citar: realizar estudo bibliográfico e normativo referente a acessibilidade dos usuários e ao conforto; identificar as possíveis barreiras arquitetônicas internas e externas enfrentadas pelos cadeirantes e por pessoas com mobilidade reduzida; averiguar se o mobiliário, os espaços e as sinalizações seguem as normas vigentes de acessibilidade; avaliar as condições da edificação quanto aos aspectos de conservação e manutenção; verificar requisitos exigíveis referentes às saídas de emergência e r

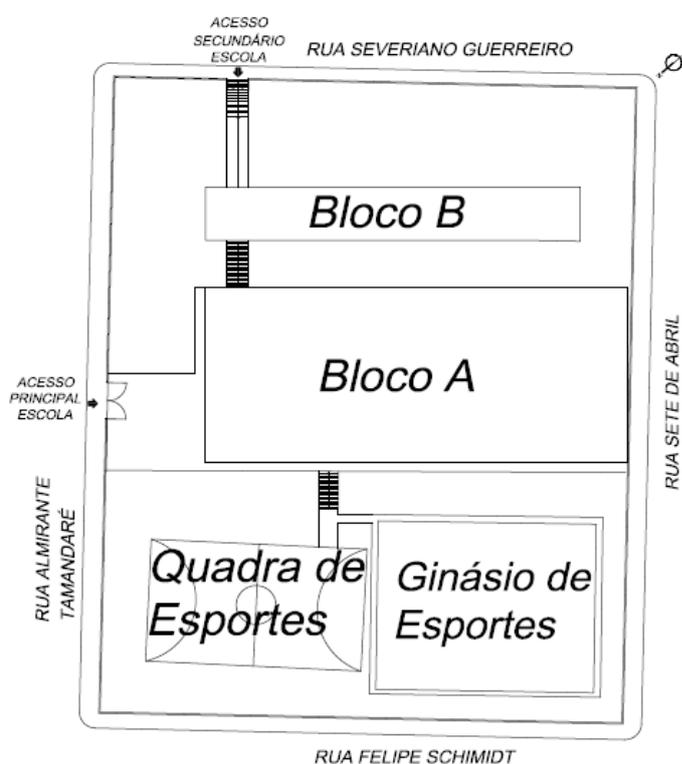
Figura 1 – Croqui da Escola de Educação Básica Irmã Wienfrida em Catanduvas, SC

Os espaços verificados foram os dois blocos de salas de aula e administração, definidos como A e B, além do ginásio e uma quadra de esportes, totalizando uma área de 3.648,13 m² (Figura 1).

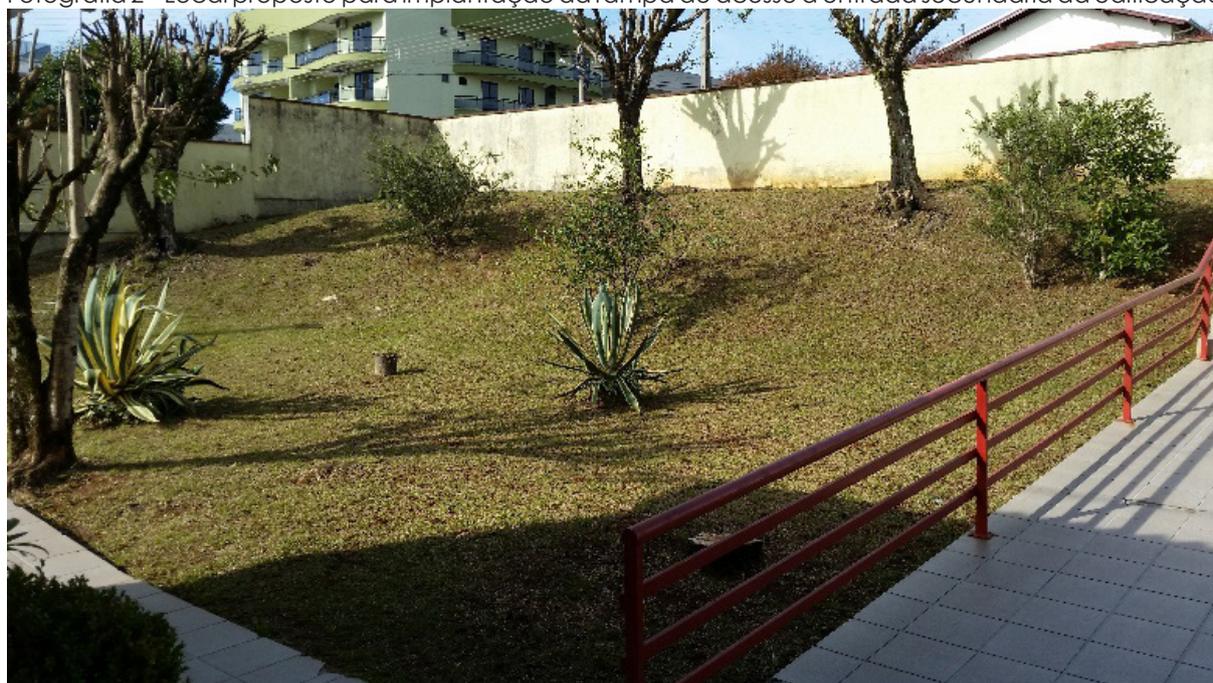
Fotografia 2 – Local proposto para implantação da rampa de acesso à entrada secundária da edificação

O acesso da Rua Severiano Guerreiro até a secretaria da escola, partindo do portão de acesso secundário, é feito por uma escada, seguida de rampa. Há espaço disponível para a implantação de uma rampa (Fotografia 2).

O desnível é de 3,15 m em 4 lances de 9,50 m, apresentando inclinação de 8,15%. A largura dos lances de rampa e dos patamares é de 1,50 m. O guarda corpo é em alvenaria e apresenta corrimão com duas alturas em ambos os lados da rampa.

A escada existente não atende aos requisitos da NBR 9050 (ASSOCIAÇÃO BRASILEIRA DE NORMAS TÉCNICAS, 2015) quanto às dimensões de piso e espelho. Deve ser demolida e executada nova escada que atenda aos requisitos da NBR 9050 (ASSOCIAÇÃO BRASILEIRA DE NORMAS TÉCNICAS, 2015), pois o desnível é alto e sua utilização reduz o tempo de caminhada para pessoas sem deficiência física ou mobilidade reduzida. Exige-se a implantação de parapeito com corrimão nos dois lados da rampa e da escada, além da sinalização tátil e

visual. A rampa 01 existente deve ser demolida para dar lugar ao avanço de uma calçada, no sentido perpendicular.

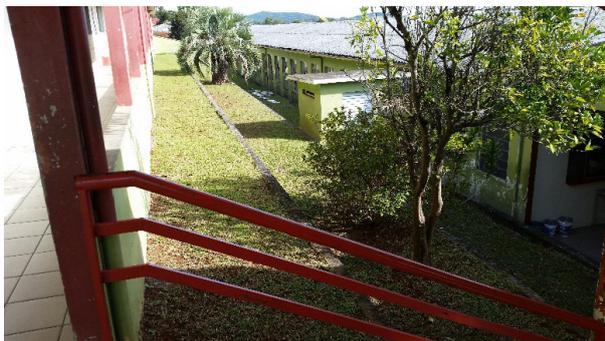
Fotografia 3 – Local proposto para implantação da rampa de acesso entre os blocos A e B

O acesso do bloco A ao bloco B é feito através de uma escada. Propõe-se a implantação de uma rampa, pois há espaço disponível (Fotografia 3). Uma central de gás, no local, deve ser removida. Segundo a Gerência de Infraestrutura da ADR de Joaçaba, para cumprimento da IN 008 (CORPO DE BOMBEIROS MILITAR DE SANTA CATARINA, 2014a), a rampa será executada aproximadamente no local indicado.

O desnível a ser vencido pela rampa é de 3,14 m em 4 lances de 9,50 m e inclinação de 8,15%. A largura dos lances de rampa é de 1,35 m e dos patamares é de 1,80 m e 4,00 m. Dois patamares apresentam área reservada para descanso do cadeirante e demais pessoas. O guarda corpo é em alvenaria, com corrimão de duas alturas, em ambos os lados da rampa. A escada existente tem dimensões de piso e espelho variadas. Sugere-se a sua demolição e execução de uma nova escada que atenda aos requisitos da NBR 9050 (ASSOCIAÇÃO BRASILEIRA DE NORMAS TÉCNICAS, 2015), pelo alto desnível e redução do tempo de caminhada para pessoas sem deficiência física ou mobilidade reduzida. Os degraus que dão acesso à recepção e secretaria também devem ser removidos. Deve-se implantar parapeito com corrimão nos dois lados da rampa e escada. A escada deve possuir corrimão intermediário pois sua largura é de 2,40 m. A sinalização tátil e visual deve ser realizada

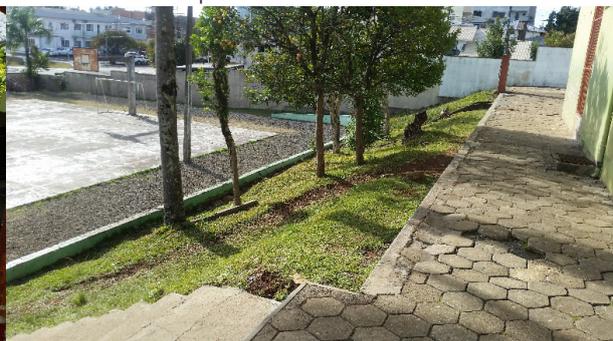
Fotografia 4 – Local proposto para implantação da rampa de acesso entre os blocos A e esportivo

O acesso até o ginásio de esportes, partindo do pátio externo é feito por uma escada. Optou-se pela implantação de uma rampa, uma vez que há espaço disponível (Fotografia 4).

O desnível é de 2,97 m, distribuídos em 4 lances, de 9,0 m cada, inclinação de 8,25%. Larguras dos lances de rampa de 1,50 m; dos patamares intermediários de 1,20 m e os demais de 1,80 m e 3,80 m. O patamar de maior dimensão possui área reservada para descanso de cadeirante e demais pessoas. O guarda corpo é em alvenaria e apresenta corrimão com duas alturas em ambos os lados da rampa. A escada existente não atende a

NBR 9050 (ASSOCIAÇÃO BRASILEIRA DE NORMAS TÉCNICAS, 2015), quanto às dimensões de piso e espelho. Sugere-se a sua demolição e execução de uma nova escada conforme a norma, pois o desnível é alto e sua utilização reduz o tempo de caminhada para pessoas sem deficiência física ou mobilidade reduzida. O parapeito com corrimão em ambos os lados da rampa e da escada é exigido, a escada deve possuir corrimão intermediário (largura de 2,40 m) e sinalização tátil e visual.
