Projeto de adequação de acessibilidade da Escola de Educação Básica Deputado Nelson Pedrini localizada em Joaçaba - SC

Caroline Pilonetto de Moraes¹ Carlos Mauricio Dagostini²

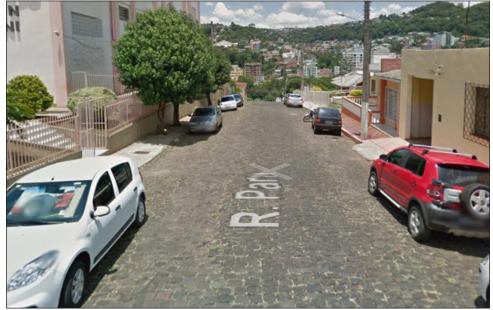
Na via pública não há faixa de travessia de pedestres (Fotografia 2), e de acordo com Projeto de Lei 4.046 (2015) é obrigatório a implantação de faixas de segurança para pedestres em frente às escolas de todo o território nacional a uma distância de no máximo 100 metros do portão de entrada principal.

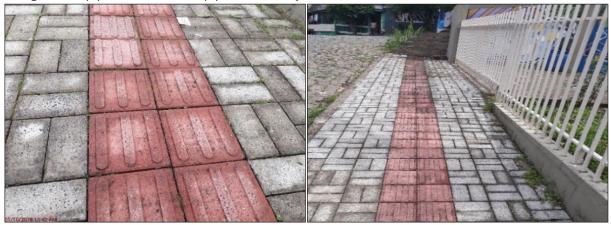
Fotografia 3 - (a) Piso direcional e (b) Piso em relação à via

O acesso à edificação é realizado pela Rua Pará, mediante dois portões de acesso, sendo um para uso de pessoas e o outro por veículos. As calçadas frontal e lateral possuem larguras de 1,70 m e 1,30 m respectivamente, dimensões em conformidade com o item 6.12 da NBR 9050 (ASSOCIAÇÃO BRASILEIRA DE NORMAS TÉCNICAS, 2015) que estabelece o mínimo de 1,20 m. A calçada frontal, onde é realizado o acesso, possui piso tátil visual direcional para orientar sentido de deslocamento seguro e de alerta para indicar situações de risco, conforme a Fotografia 3-a, porém o piso possui dimensões diferentes das estabelecidas pela NBR 9050 (ASSOCIAÇÃO BRASILEIRA DE NORMAS TÉCNICAS, 2015), além de estar instalado incorretamente.

O piso tátil direcional e de alerta possuem distância de 0,60 m em relação à via (Fotografia 3-b), estando este valor inadequado em relação à NBR 9050 (ASSOCIAÇÃO BRASILEIRA DE NORMAS TÉCNICAS, 2015) que recomenda que sejam instalados com distanciamento à 0,70m da via.

(a) Piso directional. Fonte: os autores.

(b) Piso em relação à via.

Os pisos devem ser substituídos por outros que respeitem os encontros entre duas, três e quatro direções da NBR 16537 (ASSOCIAÇÃO BRASILEIRA DE NORMAS TÉCNICAS, 2016).

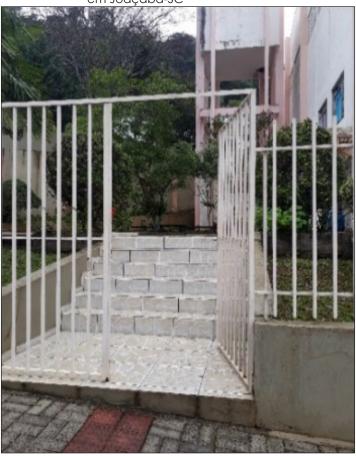
O acesso é realizado mediante um portão de alumínio (Fotografia 4), que possui um degrau isolado com altura do espelho não uniforme.

Segundo Moraes (2018), entre o degrau isolado e a escada há um patamar de 1,30m onde à interferência de um portão de alumínio e não há corrimãos instalados, estando estes itens em desconformidade com a NBR 9050 (ASSOCIAÇÃO BRASILEIRA DE NORMAS TÉCNICAS, 2015).

Os seis degraus na escada apresentam espelhos de 0,17m e pisos de 0,25m, estando em acordo com a NBR 9050 (ASSOCIAÇÃO BRASILEIRA DE NORMAS TÉCNICAS, 2015) quanto às dimensões do espelho que respeitam as condições de 0,16m \leq e \leq 0,18 m, e em desacordo quanto à largura do piso estabelecida pela norma, que seria entre 0,28cm e 0,32m. A escada não possui sinalização tátil instalada na geratriz superior do prolongamento horizontal do corrimão. Em relação do piso, é cerâmico, sendo de superfície estável e não trepidante para cadeira de rodas consoante a NBR 9050 (ASSOCIAÇÃO BRASILEIRA DE NORMAS TÉCNICAS, 2015).

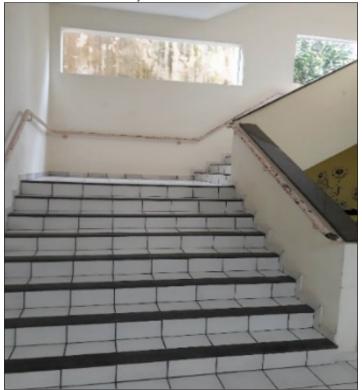
Os desníveis entre os 3 pavimentos da escola são vencidos exclusivamente por três escadas, uma delas pode ser visualizada na Fotografia 5. As escadas condizem à norma em relação à largura mínima de 1,20m, quanto à incidência dos bocéus sobre o degrau e quanto às dimensões dos pisos e espelhos.

Os corrimãos estão instalados em ambos os lados das escadas e patamares, porém à única altura de 0,90m do piso, não dispõem de sinalização tátil com caracteres em relevo, assim como as paredes laterais, que também não possuem sinalização visual ou tátil, em desconformidade com a norma.

As escadas possuem largura superior a 2,40 m e conforme o item 6.9.4 da NBR 9050 (ASSOCIAÇÃO BRASILEIRA DE NORMAS TÉCNICAS, 2015), deste modo devem ser instalados corrimãos intermediários, à mesma altura dos laterais, prolongando-se 0,30m nas extremidades e com faixa de circulação a 1,20m. Devem ser aplicadas sinalizações aos pisos e espelhos dos degraus com características fotoluminescentes.

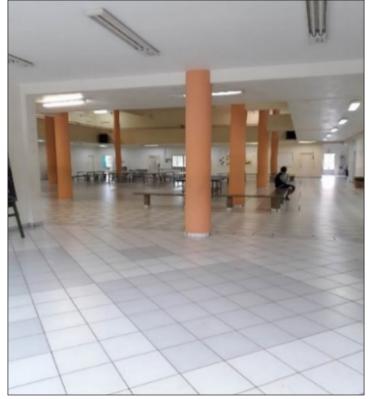
Fotografia 6 - Corredores do pavimento térreo da Escola de Educação Básica Deputado Nelson Pedrini, localizada em Joaçaba-SC

De acordo com Moraes (2018) todos os corredores da possuem dimensões maiores que 1,50m, como pode ser visualizado na Fotografia 6, estando de acordo com a NBR 9050 (ASSOCIAÇÃO BRASILEIRA DE NORMAS TÉCNICAS, 2015) e a IN 009 do CBMSC, 2014, que estabelece no dimensionamento 1,70m para a largura dos corredores das saídas de emergência para classe de ocupação escolar geral.

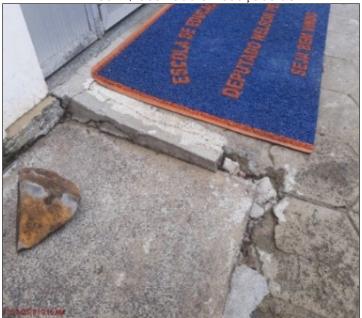
Fotografia 7 - Rampa em mal estado na entrada da Escola de Educação Básica Deputado Nelson Pedrini, localizada em Joaçaba-SC

De acordo com Moraes (2018), à entrada principal da escola possui uma rampa em mau estado de conservação (Fotografia 7), não apresenta piso estável para locomoção de cadeiras de rodas e não possui patamar no final com dimensão longitudinal mínima de 1,20m.

A rampa e calçada de entrada ao colégio devem ser demolidas e executadas conforme a norma, com guias de balizamento nas laterais da rampa com altura de 0,05m e na sua parte superior devem ser fixados corrimãos instalados à 0,70m e 0,92m. No início e término da rampa deve ser instalado piso tátil de alerta.

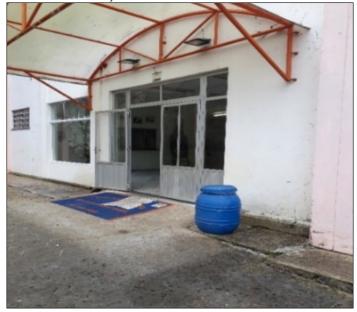
Fotografia 8 - Acesso principal à Escola de Educação Básica Deputado Nelson Pedrini, localizada em Joaçaba-SC

De acordo com Moraes (2018), a porta do acesso a edificação é de alumínio com duas folhas, com largura de 3 m, conforme a Fotografia 8. O vão livre da porta possui dimensão de 0,90m, de acordo com o item 6.11.2.4 da NBR 9050 (ASSOCIAÇÃO BRASILEIRA DE NORMAS TÉCNICAS, 2015) que cita que uma das folhas deve apresentar vão livre de no mínimo 0,80m e de acordo com a IN 009 do CBMSC, 2014 de no mínimo de 1,70m.

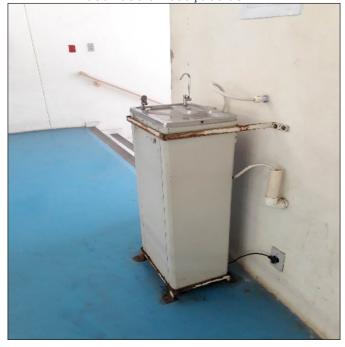
Fotografia 10 - Bebedouro na quadra de esportes localizada no segundo pavimento da Escola de Educação Básica Deputado Nelson Pedrini, localizada em Joaçaba-SC

De acordo com MORAES (2018), na quadra de esportes, localizada no segundo pavimento, há um bebedouro para ser utilizado pelos alunos durante as atividades físicas, conforme a Fotografia 10. O bebedouro é do tipo bica e possui única altura a 1m do piso, não possui um MR que permita aproximação frontal, estando em desacordo com a NBR 9050 (ASSOCIAÇÃO BRASILEIRA DE NORMAS TÉCNICAS, 2015) no item 8.5. Para utilização do bebedouro não há porta copos, lixeiras e contentores para reciclados.

O bebedouro instalado nas proximidades à quadra de esportes deve ser substituído por outro com a bica localizada na parte frontal, devendo possuir no mínimo duas alturas diferentes de bica, sendo uma de 0,90 m e outra entre 1m e 1,10 m em relação ao piso acabado. O bebedouro de altura de bica de 0,90m deve ter altura livre inferior de no mínimo 0,73 m do piso acabado para que seja garantido um M.R. para a aproximação frontal. Deve ser instalado dispositivo para manuseio dos copos entre 0,80 m e 1,20 m de altura do piso acabado, posicionado de modo a permitir aproximação lateral da P.C.R e ser localizados fora das faixas livres de circulação.

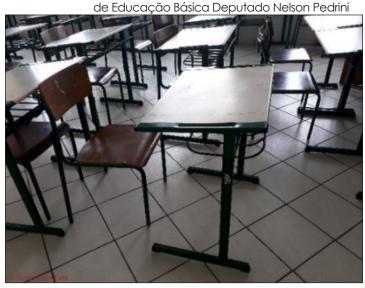
Fotografia 11 - Carteiras e cadeiras das salas de aula da Escola

As 11 salas de aulas localizadas no primeiro pavimento apresentam mesmo padrão de carteiras e cadeiras, de acordo com a Fotografia 11.

As mesas apresentam altura do tampo a 0,75m do piso, de acordo com a NBR 9050 (ASSOCIAÇÃO BRASILEIRA DE NORMAS TÉCNICAS, 2015). As mesas possuem comprimento de 0,85m e largura de 0,65m, dimensões de acordo com a norma a fim de possibilitar que a P.C.R. avance sob a superfície.

A altura das cadeiras, conforme Moraes (2018), medindo-se da parte mais alta e frontal é de 0,46m, estando de acordo com a norma. Uma das mesas deve possuir o Símbolo Internacional de Acesso, e nesta deve ser garantido o giro de 360° de 1,50x1,50m.

A mesa reservada de cada sala de aula deve ser utilizadas para portadores de todos os tipos de deficiência, seja elas, física, visual, mental ou múltipla, logo a cadeira da respectiva mesa deve ficar nas proximidades, para que o portador de necessidades especiais receba auxílio dentro de cada sala. Para cada sala de aula, deve ser adquirida uma cadeira para P.O. equivalente aos 2% estabelecidos por norma.

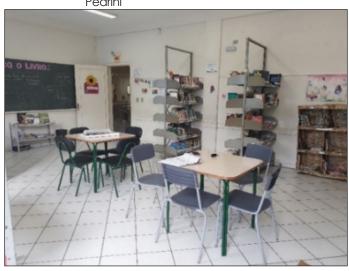
Fotografia 12 - Biblioteca situada no pavimento térreo na Escola de Educação Básica Deputado Nelson Pedrini

A biblioteca (Fotografia 12) localizada no pavimento térreo, possui prateleiras dos livros acima do alcance manual máximo para pessoas em cadeira de rodas ou crianças menores. Entre as estantes há um espaço de 1,0m, estando de acordo com a NBR 9050 (ASSOCIAÇÃO BRASILEIRA DE NORMAS TÉCNICAS, 2015) que ordena a distância de pelo menos 0,90m para facilitar a passagem de cadeira de rodas.

De acordo com Moraes (2018), as mesas possuem largura e altura de acordo com as dimensões impostas pela norma. A sala possui dois tipos de cadeiras, sendo ambas com altura de 0,46m medindo-se da parte mais alta, também em acordo com a norma.

As estantes da biblioteca devem ser modificadas para estarem dentro do alcance visual e manual, com altura máxima de 1,20m. Uma das cadeiras deve possuir largura de 0,75m para P.O.

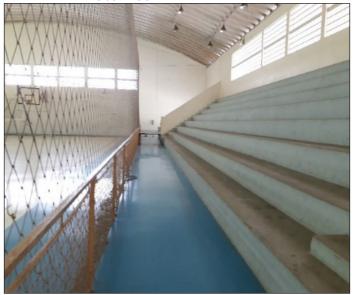
Fotografia 14 - Quadra de esportes no segundo pavimento da Escola de Educação Básica Deputado Nelson Pedrini

A quadra de esportes (Fotografia 14), localizada no segundo pavimento, não possui espaços destinados para PCR, não está em rota acessível que permita às pessoas com mobilidade reduzida chegarem à quadra e as arquibancadas, em divergência o item 10.11.3 da NBR 9050 (ASSOCIAÇÃO BRASILEIRA DE NORMAS TÉCNICAS, 2015).

Para a quadra de esportes foi estimada capacidade de 270 pessoas, sendo que 2% do número de vagas necessárias correspondeu a 6 espaços de M.R. de dimensões 0,80x1,20m. Ao lado de cada M.R. deve ser reservado espaço para o acompanhante ou destinado à pessoas com deficiências visuais direcionados através do piso tátil, seguido de espaço para o cão guia de 0,70x0,40m.

Para facilitar o acesso das pessoas às arquibancadas dos níveis superiores deve ser construída nova escada em concreto armado e instalados corrimãos intermitentes a 0,90 m do piso. Na escada existente deve ser instalado corrimão contínuo à 0,90m do piso e nos degraus devem ser fixadas sinalizações fotoluminescente de dimensões 0,07x0,03 m, conforme a llustração 8.

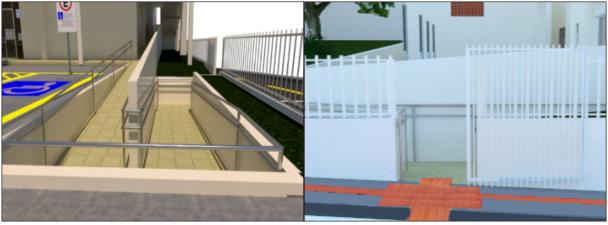
Ilustração 3 - (a) Rampa de acesso e (b) Portão de acesso

(a) Rampa de acesso. Fonte: os autores. (b) Portão de acesso.

O acesso de pessoas pela escada existente deve ser demolida e substituída por rampa capaz de vencer o desnível de 1,39m, desnível existente entre a porta de entrada do colégio e o passeio público, conforme a llustração 3. Conforme a equação da norma para o dimensionamento da rampa, a mesma deverá possuir 16,68m de projeção horizontal, no qual foi proposto dois lances de 7,33m e 9,35m com patamares no início, meio e final. Para compor uma rota acessível, a rampa e os patamares devem ser projetados com 1,50m de largura.
