Estudo das condições de acessibilidade, patologias e saídas de emergência no terminal rodoviário da cidade de Concórdia – SC

Palavras-Chave: Acessibilidade. Patologias. Saídas de emergência.

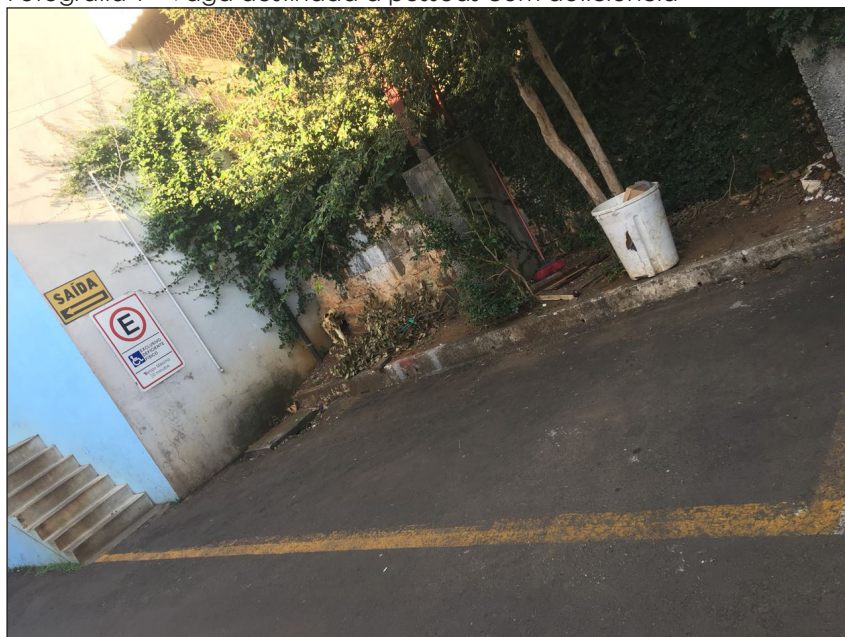
Fotografia 1 - Vaga destinada a pessoas com deficiência

Das 31 vagas destinadas a estacionamento de automóveis, uma delas é destinada a pessoas com deficiência ou mobilidade reduzida (Fotografia 1), possuindo dimensões de 2,60 x 6,65 m, estando em desacordo com CET (2016) que recomenda que as vagas adaptadas possuam uma dimensão mínima de 2,50 x 5,00 m e uma faixa adicional de 1,20 m para manuseio de cadeira de rodas, totalizando 3,70 x 5,00 m.

A vaga adaptada para pessoas com deficiência possui sinalização vertical com dimensões de 0,60 x 1,00 m, de acordo com a recomendação da NBR 9050 (ASSOCIAÇÃO BRASILEIRA DE NORMAS TÉCNICAS, 2015), porém não possui sinalização horizontal, estando em desconformidade com as indicações da norma citada.

Ainda, há uma série de adequações a serem feitas, entre elas, aumentar o tamanho da vaga de estacionamento reservada para deficientes físicos e sinaliza-la de forma adequada, também reservar duas vagas de estacionamento para idosos, em relação às calçadas em alguns pontos deve-se fazer a ampliação na largura e fazer rebaixamentos, com relação aos sanitários acessíveis deve-se fazer a instalação de um sanitário com entrada independente, instalar uma bacia sanitária para pessoas com baixa estatura, fazer a sinalização correta do sanitário acessível, adequação de puxadores e barras de apoio, diminuir altura dos telefones públicos e instalar um que transmita mensagem de texto (TDD), entre outros.

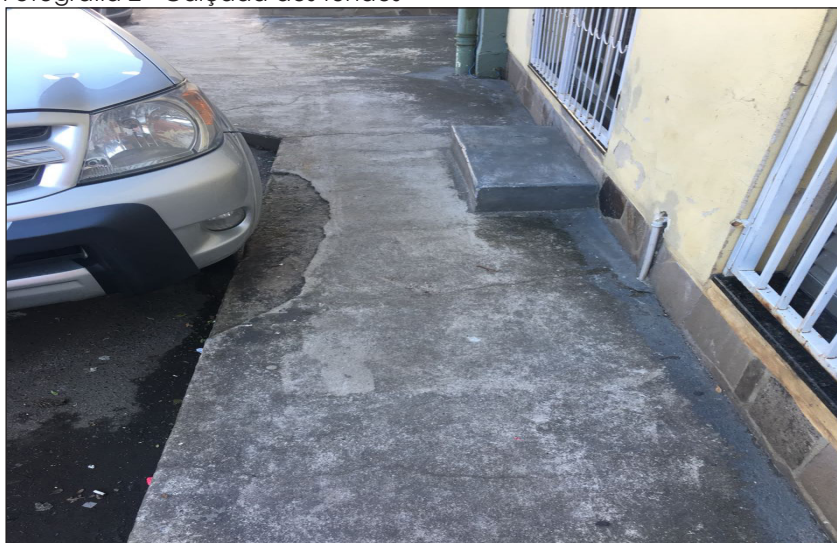
Fotografia 2 - Calçada dos fundos

Já a calçada dos fundos (Fotografia 2) possui largura de 1,05 m e possui degraus no seu percurso, estando em desconformidade com as recomendações da NBR 9050 (ASSOCIAÇÃO BRASILEIRA DE NORMAS TÉCNICAS, 2015) que é de uma largura mínima de 1,20 m livre de qualquer obstáculo.

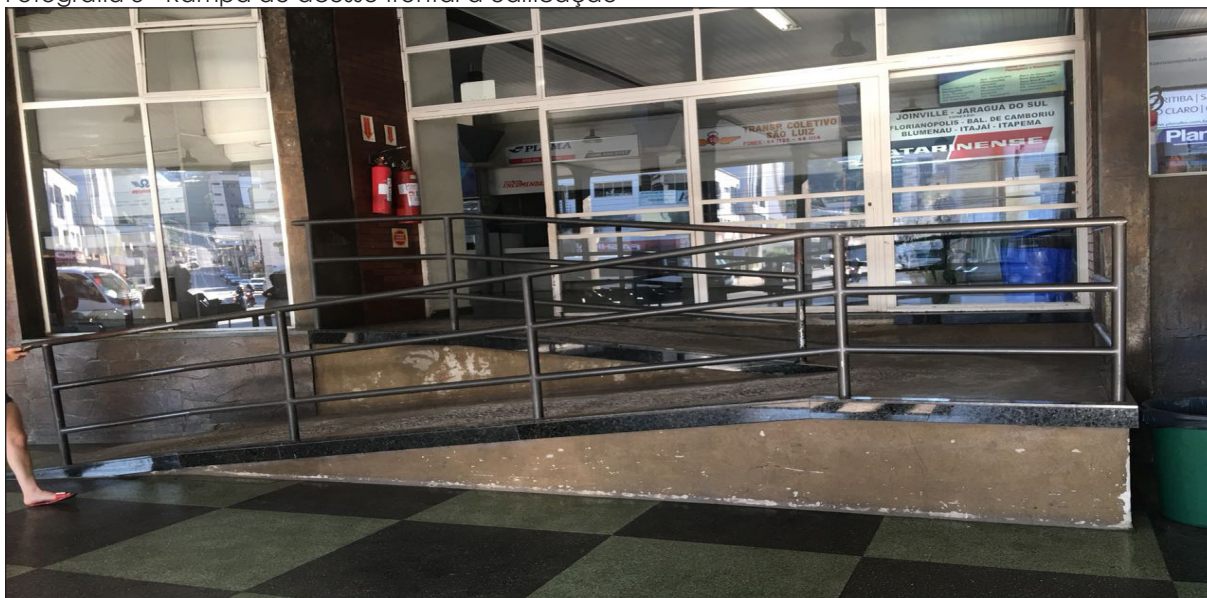
Fotografia 3 - Rampa de acesso frontal a edificação

A rampa de acesso frontal, conforme Fotografia 3, possui inclinação de 14,18%, sendo superior ao recomendado pela NBR 9050 (ASSOCIAÇÃO BRASILEIRA DE NORMAS TÉCNICAS, 2015) para desníveis máximos de cada segmento de rampa seja de 0,80 m, pode-se possuir uma inclinação entre 6,25% e 8,33%, ou em caso de reforma até 12,5 %.

O corrimão instalado na rampa e escada possui altura de 1,00 m, estando em desconformidade com a NBR 9050 (ASSOCIAÇÃO BRASILEIRA DE NORMAS TÉCNICAS, 2015) que recomenda a instalação do corrimão com altura de 0,92 m e 0,70 m, o corrimão não possui prolongamento de 0,30 m nas extremidades que é recomendado pela norma.

O diâmetro do corrimão existente na rampa e na escada é de 50,8 mm, estando em desacordo com o que recomenda a NBR 9050 (ASSOCIAÇÃO BRASILEIRA DE NORMAS TÉCNICAS, 2015) que é diâmetro entre 30 e 45 mm.

A rampa e a escada não possuem sinalização tátil e visual de alerta no piso, estando em desconformidade com a NBR 9050 (ASSOCIAÇÃO BRASILEIRA DE NORMAS TÉCNICAS, 2015) que recomenda a instalação da sinalização indicando início e término de escadas.

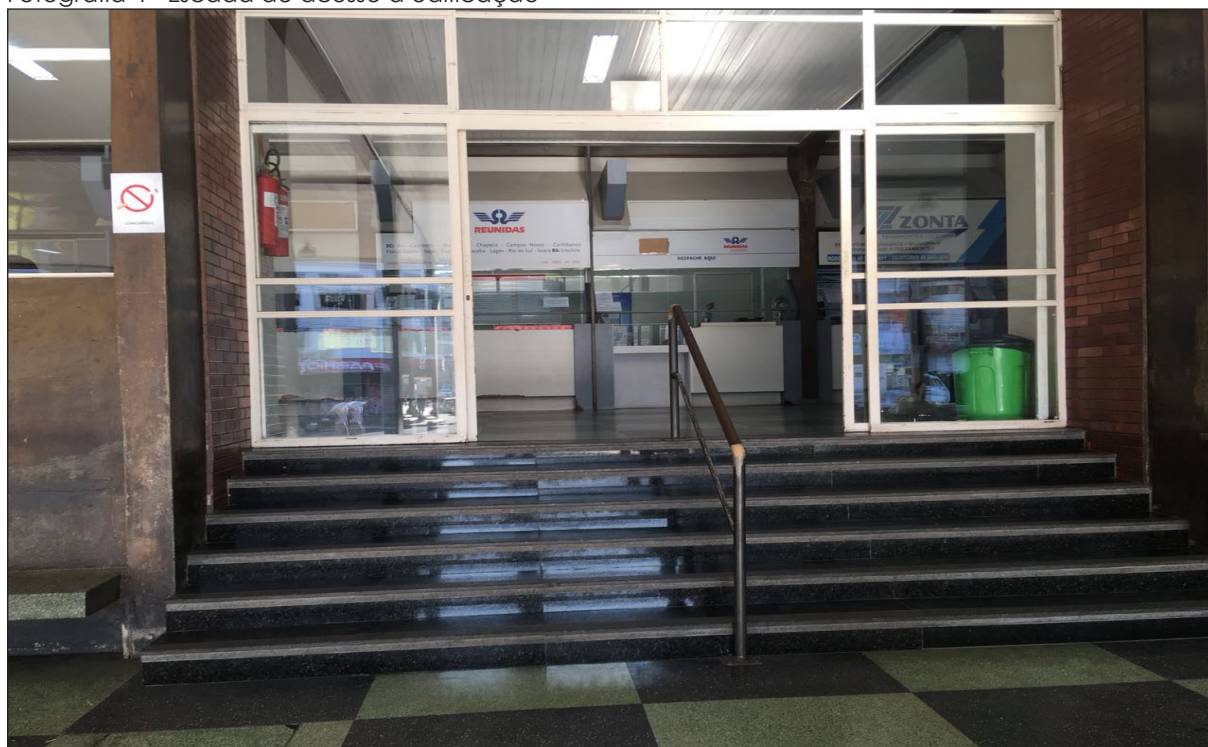
Fotografia 4 - Escada de acesso à edificação

A escada (Fotografia 4) de acesso ao Terminal Rodoviário possui seis degraus com piso de 31,5 cm e espelho de 16,5 cm, atendendo ao recomendado pela NBR 9050 (ASSOCIAÇÃO BRASILEIRA DE NORMAS TÉCNICAS, 2015) que é piso entre 28 e 32 cm e espelho entre 16 e 18 cm.

A escada possui largura de 4,85 m estando em conformidade com a NBR 9050 (ASSOCIAÇÃO BRASILEIRA DE NORMAS TÉCNICAS, 2015) que cita uma largura mínima de 1,20 m. Porém conforme a mesma norma a escada deve possuir guias de balizamento, o que está em desconformidade, pois a escada verificada não possui guias de balizamento.

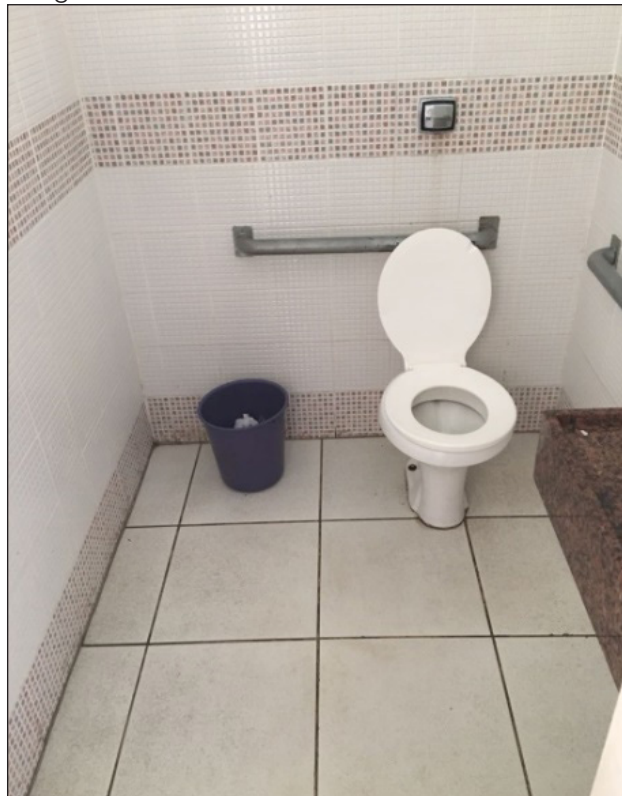
Fotografia 5 - Sanitário acessível

O sanitário acessível (Fotografia 5) possui dimensões internas de 1,70 x 1,50 m, possibilita a transferência lateral e manobra, admitindo-se as medidas mínimas em caso de reforma, em conformidade com as indicações da NBR 9050 (ASSOCIAÇÃO BRASILEIRA DE NORMAS TÉCNICAS, 2015)

A porta do sanitário acessível abre para o lado externo, porém não possui puxador horizontal no lado interno, em desconformidade com a da NBR 9050 (ASSOCIAÇÃO BRASILEIRA DE NORMAS TÉCNICAS, 2015), a mesma possui maçaneta do tipo alavanca estando de acordo com as recomendações da norma citada.

A bacia sanitária não possui sóculo, e tem altura de 0,43 m, estando de acordo com a NBR 9050 (ASSOCIAÇÃO BRASILEIRA DE NORMAS TÉCNICAS, 2015) que indica altura entre 0,43 m e 0,46 m.

O lavatório possui uma distância de 0,40 m garantindo a aproximação frontal, estando de acordo com a NBR 9050 (ASSOCIAÇÃO BRASILEIRA DE NORMAS TÉCNICAS, 2015) que recomenda uma distância mínima de 0,25 m.

A altura do lavatório é de 0,83 m o que está em desconformidade com a NBR 9050 (ASSOCIAÇÃO BRASILEIRA DE NORMAS TÉCNICAS, 2015) que preconiza uma altura máxima de 0,80 m.

A válvula de descarga está instalada no eixo da bacia sanitária, de acordo com a recomendação da NBR 9050 (ASSOCIAÇÃO BRASILEIRA DE NORMAS TÉCNICAS, 2015) porém com altura de 1,10 m, enquanto a norma recomenda uma altura máxima de 1,00 m.

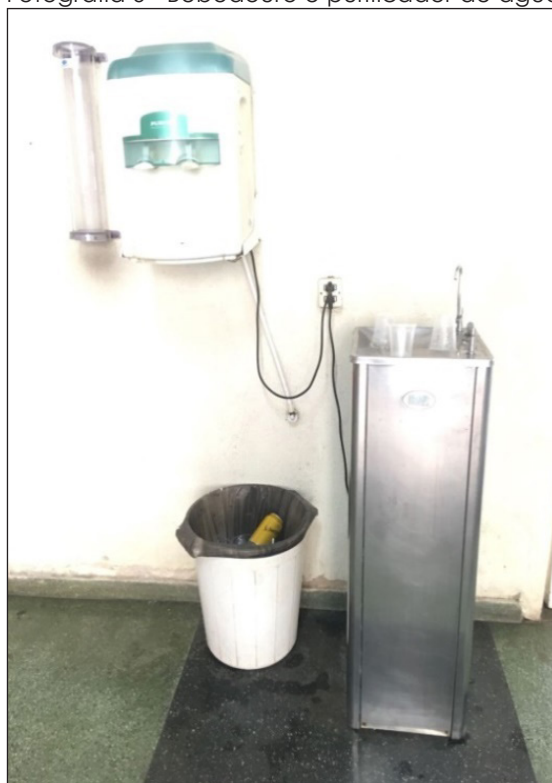
Fotografia 6 - Bebedouro e purificador de água

Na área de espera dos passageiros há um bebedouro de bica e um purificador de água (Fotografia 6). O bebedouro possui uma bica com altura de 1,10 m e outra bica com 1,00 m de altura. Estando em desconformidade pois a NBR 9050 (ASSOCIAÇÃO BRASILEIRA DE NORMAS TÉCNICAS, 2015) recomenda que a bica mais baixa tenha no máximo 0,90 m.

Nos purificadores de água a NBR 9050 (ASSOCIAÇÃO BRASILEIRA DE NORMAS TÉCNICAS, 2015) recomenda que o acionamento esteja a uma altura entre 0,80 m e 1,20 m, porém no local o acionamento está acima de 1,20 m, estando em desacordo com as recomendações.

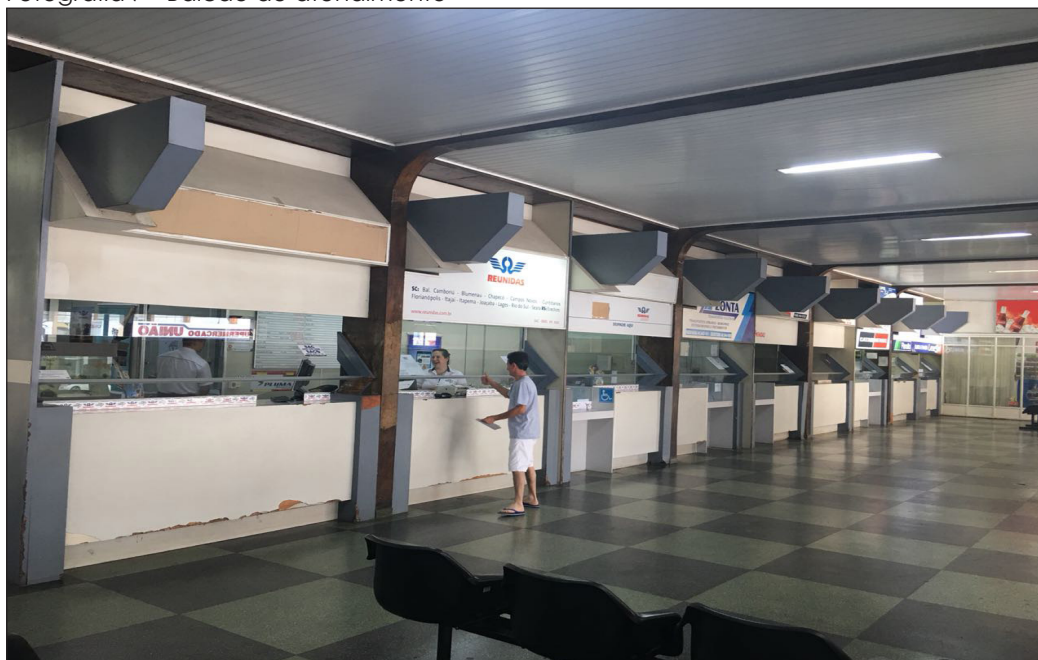
Fotografia 7 - Balcão de atendimento

Os balcões de atendimento (Fotografia 7) para compras de passagens ou informações de viagens são divididos por empresa, num total de 10 balcões de atendimento, sendo apenas 5 deles considerados acessíveis, estando em desconformidade com a NBR 9050 (ASSOCIAÇÃO BRASILEIRA DE NORMAS TÉCNICAS, 2015) que recomenda que todos os balcões sejam acessíveis.

Os balcões de atendimento (Fotografia 30) considerados acessíveis possuem largura de 0,68 m, estando em desconformidade com a NBR 9050 (ASSOCIAÇÃO BRASILEIRA DE NORMAS TÉCNICAS, 2015) que recomenda uma largura mínima livre de 0,80 m.

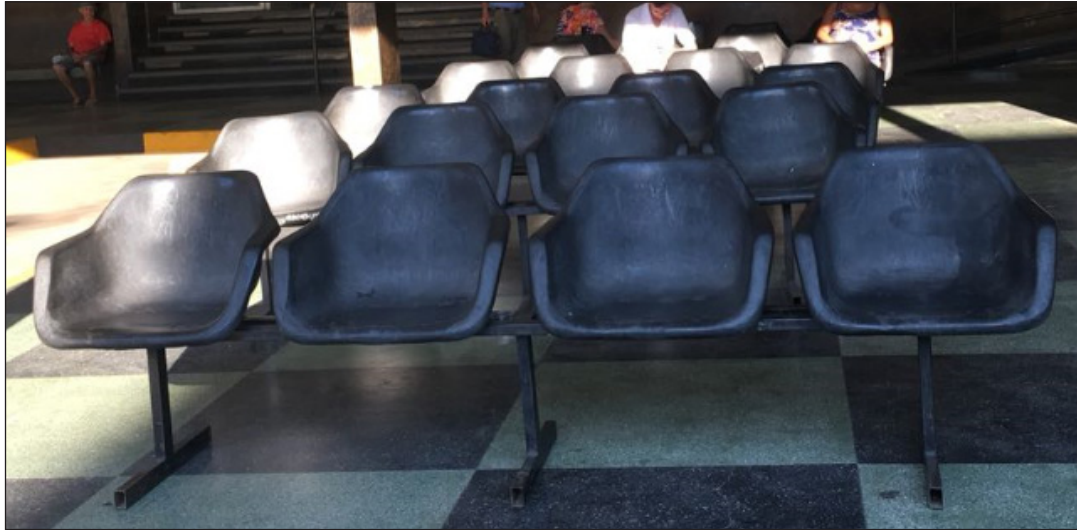
Fotografia 8 - Cadeiras

As cadeiras (Fotografia 8) presentes na área de espera possuem altura de 0,47 m, largura de 0,40 m, profundidade de 0,40 m e angulação do encosto em relação ao assento possui aproximadamente 100°. A profundidade e a angulação do encosto estão de acordo com a recomendação da NBR 9050 (ASSOCIAÇÃO BRASILEIRA DE NORMAS TÉCNICAS, 2015) que é de profundidade entre 0,40 m e 0,45 m e angulação entre 100° e 110°, porém a altura e a largura da cadeira estão em desacordo com a norma citada, que recomenda uma altura entre 0,40 m e 0,45 m e de largura entre 0,45 m e 0,50 m.

Os bancos na área de espera possuem altura de 0,47 m, profundidade de 0,45 m e angulação do encosto em relação ao assento de 90°. A dimensão da profundidade do banco está de acordo com a recomendação da NBR 9050 (ASSOCIAÇÃO BRASILEIRA DE NORMAS TÉCNICAS, 2015) que é entre 0,40 m e 0,45 m, porém a altura e a angulação estão em desconformidade pois, a norma citada recomenda altura entre 0,40 m e 0,45 m com angulação do encosto entre 100° e 110°.

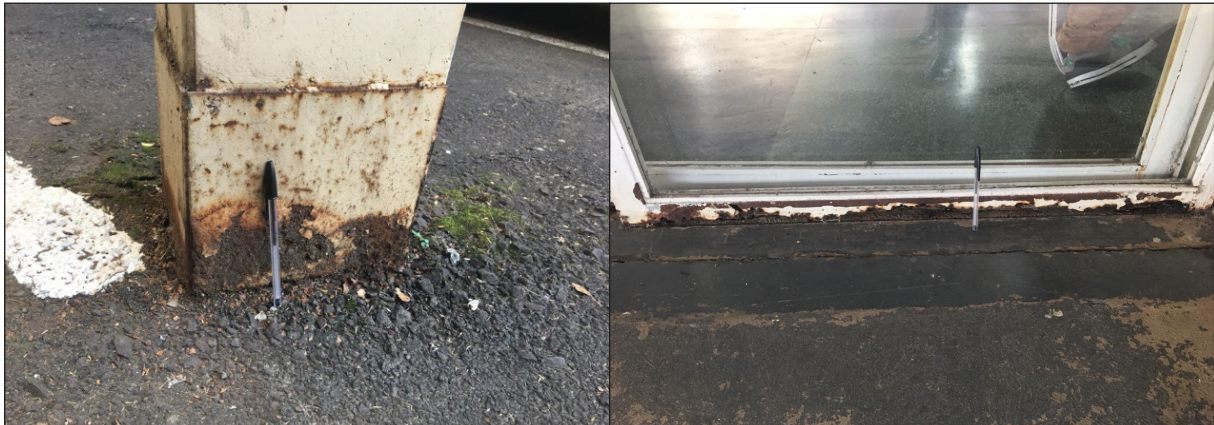
Fotografia 9 – (a) Corrosão estrutura metálica e (b) Corrosão em aberturas

A edificação possui estrutura metálica nos pilares de sustentação da cobertura na área de embarque e desembarque de passageiros no estacionamento. Em suas extremidades inferiores há corrosão uniforme (Fotografia 9 (a)), essa patologia também está presente em praticamente todas as aberturas metálicas (Fotografia 9 (b)), e segundo Cesec [20--] é a corrosão mais comum e fácil de controlar.

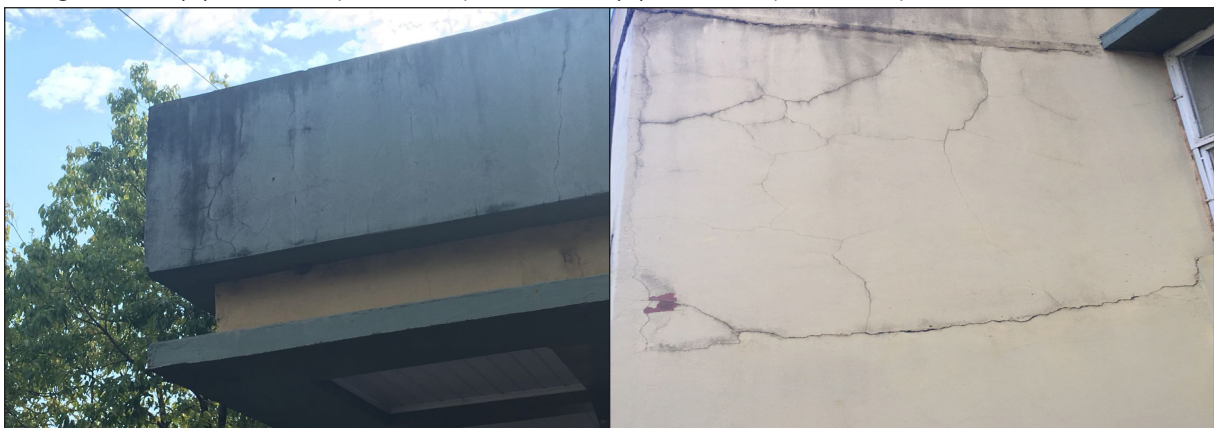
Fotografia 10 - (a) Fissura mapeada na platibanda (b) Fissura mapeada na parede

A fissura mapeada foi a fissura mais encontrada nos revestimentos argamassados das paredes externas da edificação (Fotografia 10 (b)) e também na platibanda (Fotografia (a)).

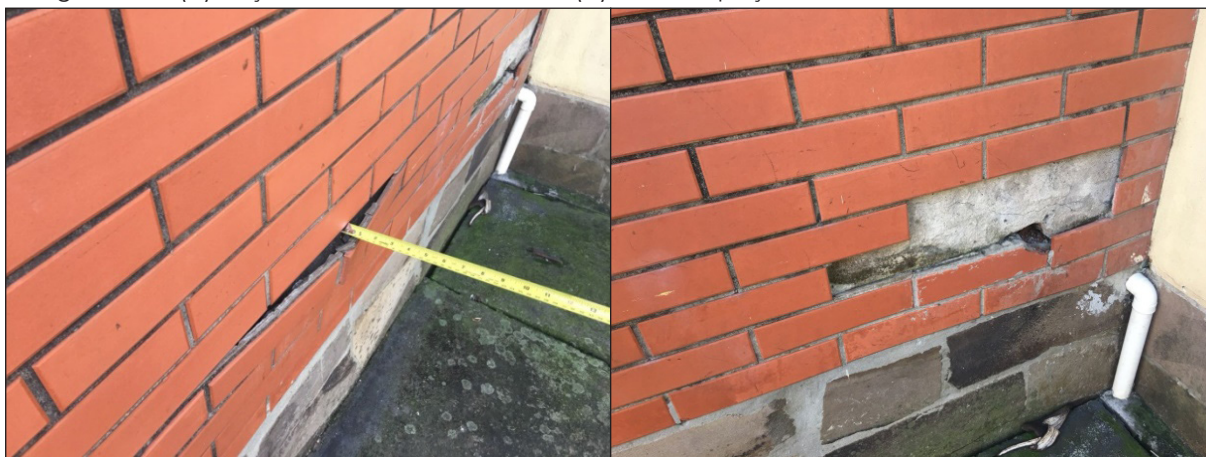
Fotografia 11 - (a) Peças cerâmicas descolando (b) Falta de peças cerâmicas

Na parede externa, na parte dos fundos da edificação encontraram-se peças cerâmicas descoladas da alvenaria (Fotografia 11 (a) e (b)).

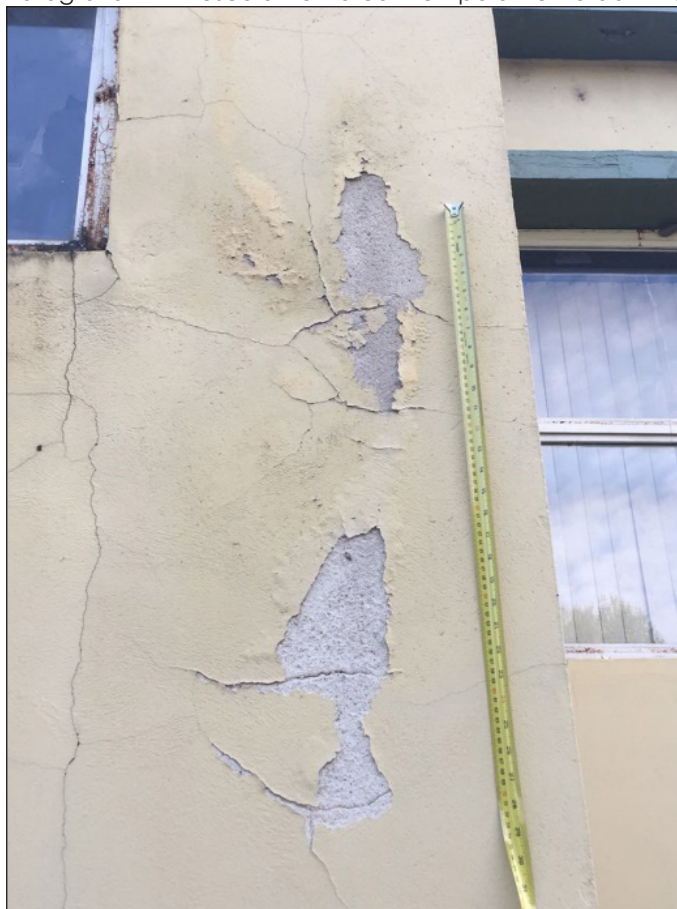
Fotografia 12 - Descolamento com empolamento da tinta

Encontrou-se também na parte externa da edificação descolamento com empolamento da tinta (Fotografia 12), devido à entrada de umidade nas fissuras do revestimento.

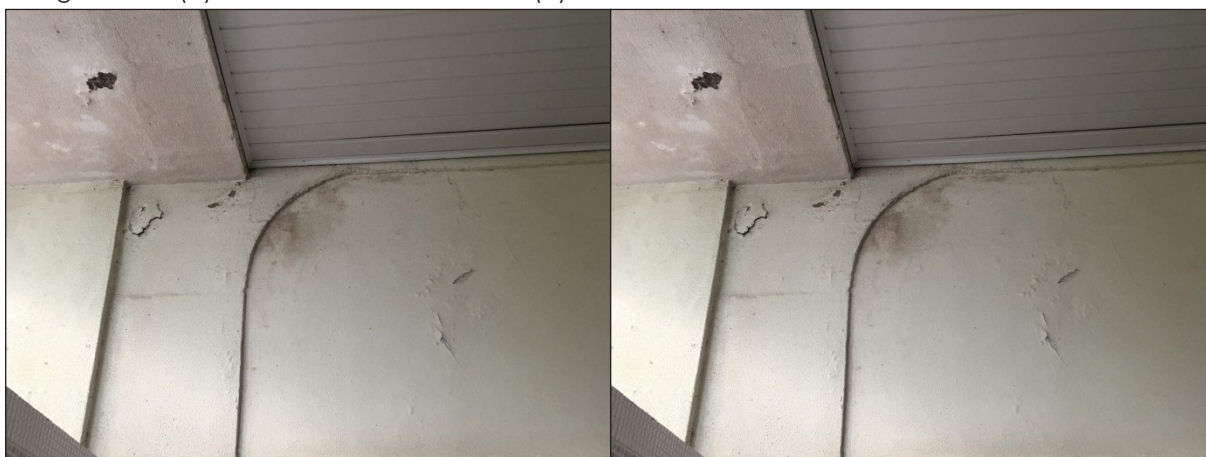
Fotografia 13 - (a) Umidade e descolamento (b) Vesícula e fissura

Foi encontrado no banheiro feminino problemas relacionados a umidade, descolamento do revestimento (Fotografia 13 (a)), vesículas e fissuras no revestimento (Fotografia 13 (b)).

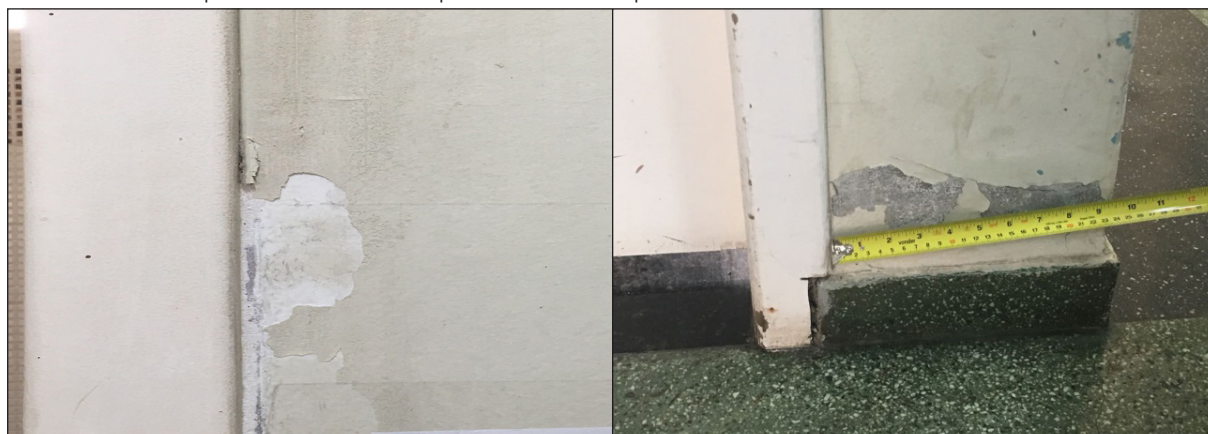
Fotografia 2 - (a) Descolamento com empolamento da tinta próximo a porta (b) Descolamento com empolamento da tinta próximo ao rodapé

Em alguns pontos da circulação, próximo ao rodapé encontrou-se descolamento em placas do revestimento. Ainda na circulação da edificação, foi encontrado muitos pontos com descolamento com empolamento da tinta (Fotografia 46 (a) e (b)).
