Estudo sobre as manifestações patológicas prediais relacionadas à ineficiência do sistema de impermeabilização e proposição de soluções construtivas

Resumo

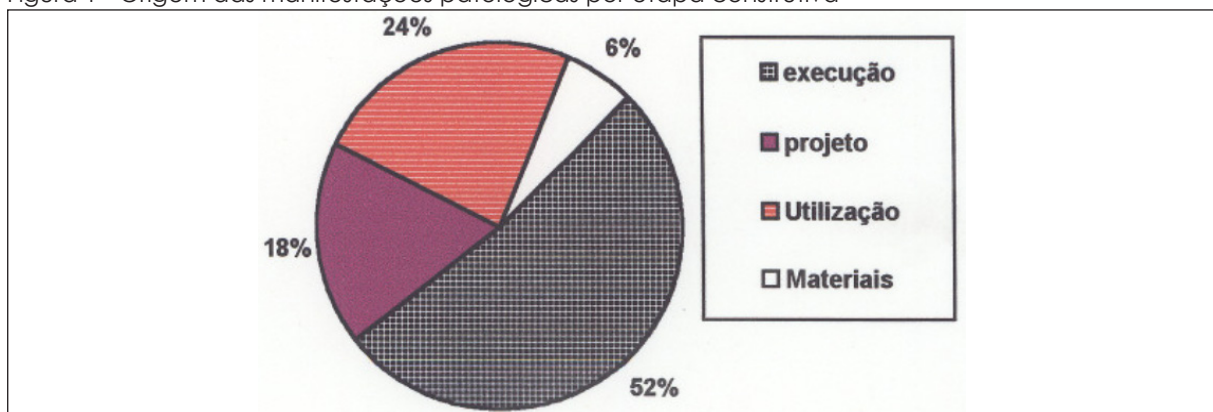
Figura 1 - Origem das manifestações patológicas por etapa construtiva

De acordo com os dados apresentados se entende que a origem das manifestações patológicas provém de diversas etapas construtivas, destacando-se as decorrentes de má execução e que o conhecimento sobre cada etapa é indispensável para que se possa diagnosticar e reparar de forma correta a manifestação patológica encontrada.

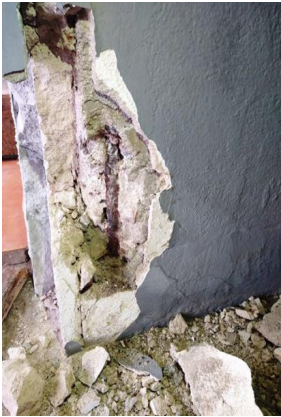
Quadro 2 - Ficha catalográfica: Corrosão de armaduras

Se manifesta na forma de expansão da armadura, fissuração do concreto e por fim, o lascamento do revestimento (GARCIA, 1999).
	Origem
	Contato de materiais metálicos com uma solução aquosa, ocorrendo geralmente em pilares, vigas e lajes (SOUZA; MURTA, 2012).

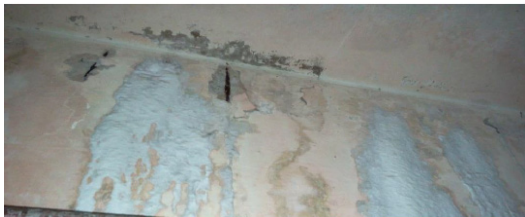
Quadro 4 - Ficha catalográfica: Eflorescência

Depósitos cristalinos de cor branca que aparecem na superfície dos revestimentos (FERNANDES; ESTANISLAU; MENDES, 2019).
	Origem
	Penetração de água nos poros do concreto; contato da água com materiais que possuem hidróxido de sódio (FERNANDES; ESTANISLAU; MENDES, 2019).

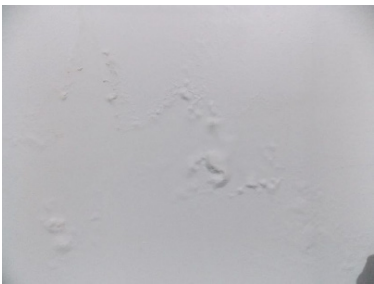
Quadro 5 - Ficha catalográfica: Empolamento de tintas

<p>Fonte: Montecielo (2021).</p>	<p>Ocorrência de bolhas na superfície pintada da parede.</p> <p>Origem</p> <p>Quando se utiliza massa corrida em paredes que tem contato com água (MONTECIELO, 2021).</p>
	Fonte: os autores (2021).

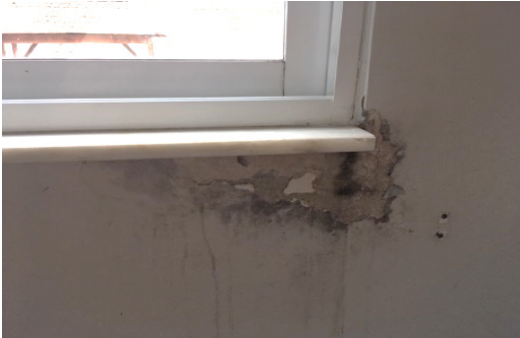
Quadro 6 - Ficha catalográfica: Infiltração

<p>Fonte: Fórum da casa (2020).</p>	<p>Danos na pintura; rachaduras; manchas escuras em paredes, tetos, próximas às janelas; goteiras; mofo; deslocamento de pisos; deterioração de revestimentos; odores desagradáveis; umidade na região; poças de água sob pias; entre outros (FARIAS; EVANGELISTA, 2017).</p> <p>Origem</p> <p>Água da chuva e, quando acompanhada de ventania, tem um agravamento do efeito; penetra através de fissuras, trincas, aberturas ou falhas na ligação entre elementos de vedação (SIQUEIRA, 2018).</p>
	Fonte: os autores (2021).

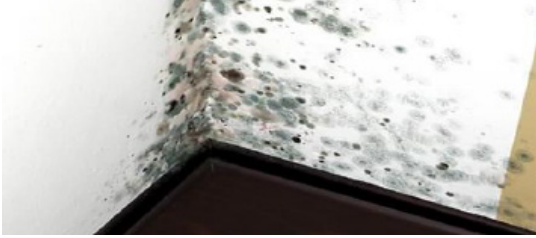
Quadro 7 - Ficha catalográfica: Mofo

<p>Fonte: Magalhães <i>et al.</i> (2019).</p>	<p>Manchas sobre uma superfície (MONTECIELO, 2021), podendo ter ocorrência de odores desagradáveis e apodrecimento da superfície (FERNANDES; ESTANISLAU; MENDES, 2019).</p> <p>Tonalidades comuns das manchas: preto, marrom, verde (QUERUZ, 2007).</p> <p>Origem</p> <p>Áreas com grande incidência de umidade, falta de ventilação e luminosidade (FERNANDES; ESTANISLAU; MENDES, 2019).</p>
	Fonte: os autores (2021).

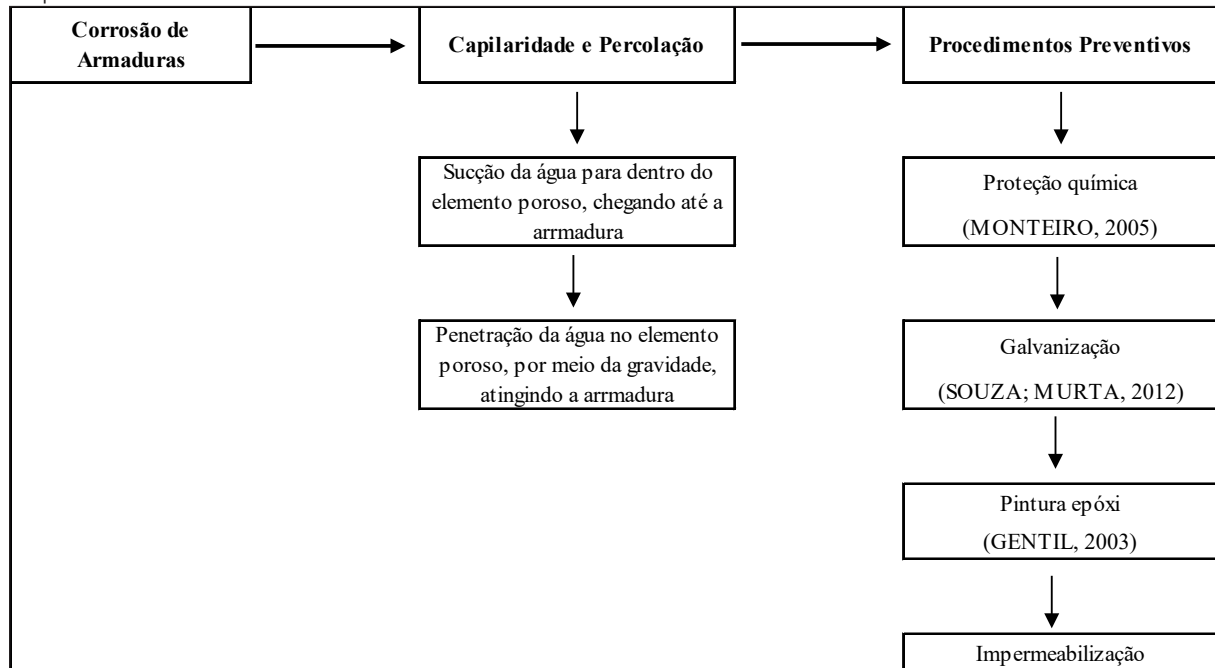
Esquema 2 - Análise da corrosão de armaduras

Abaixo são apresentados os diagramas, nos Esquemas 2 a 7, que representam a análise crítica das manifestações patológicas. Cada análise tem por objetivo definir o mecanismo de movimento da água responsável pela manifestação patológica para que seja possível identificar qual o melhor procedimento preventivo para evitar tais ocorrências.
