ESTUDO DE IRREGULARIDADE LONGITUDINAL DE PAVIMENTO RODOVIÁRIO UTILIZANDO APLICATIVO PARA SMARTPHONE “SMARTIRI” – ESTUDO DE CASO DA SC-150

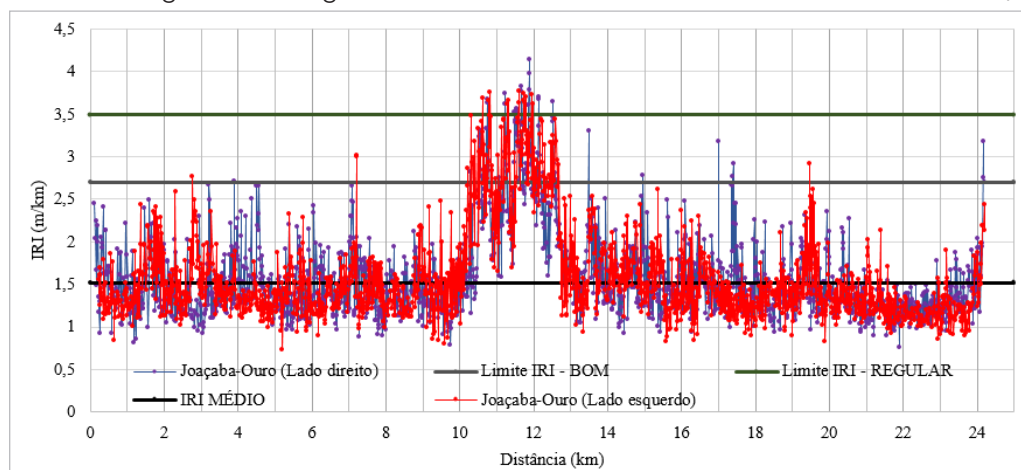
Gráfico 3 - Irregularidade longitudinal na SC-150 - levantamento com velocidade de 80 km/h

Tendo os valores de irregularidade, obtidos com a velocidade de 80 km/h, simplificados em forma de um único levantamento, foram gerados gráficos de dispersão com linhas para analisar o comportamento do Índice de Irregularidade Longitudinal no eixo y, em m/km, e a extensão do trecho no eixo x, em quilômetros (km). A fim de facilitar a visualização dos resultados, foram inseridos no gráfico os limites estabelecidos pelo DNIT (2011), para a classificação da condição da trafegabilidade da rodovia com base na irregularidade longitudinal ($IRI \leq 2,7$ – Boa; $2,7 > IRI \leq 3,5$ – Regular). O Gráfico 3 mostra a variação da irregularidade nas faixas de tráfego para os dois sentidos, a faixa da direita e a da esquerda da SC-150, entre os municípios de Joaçaba e Ouro, sendo que o acostamento das imediações da Mecânica Trevo de Joaçaba foi considerado como km-0.

Percebe-se, por meio do Gráfico 3, que a irregularidade em ambas as faixas de rolamento é semelhante, porém a faixa da direita, considerando sentido Joaçaba-Ouro, apresentou maiores resultados de irregularidade médios, de 1,52 m/km, que refletem a piora da condição de conforto ao trafegar pela faixa quando comparada com a da esquerda, que apresentou 1,50 m/km.

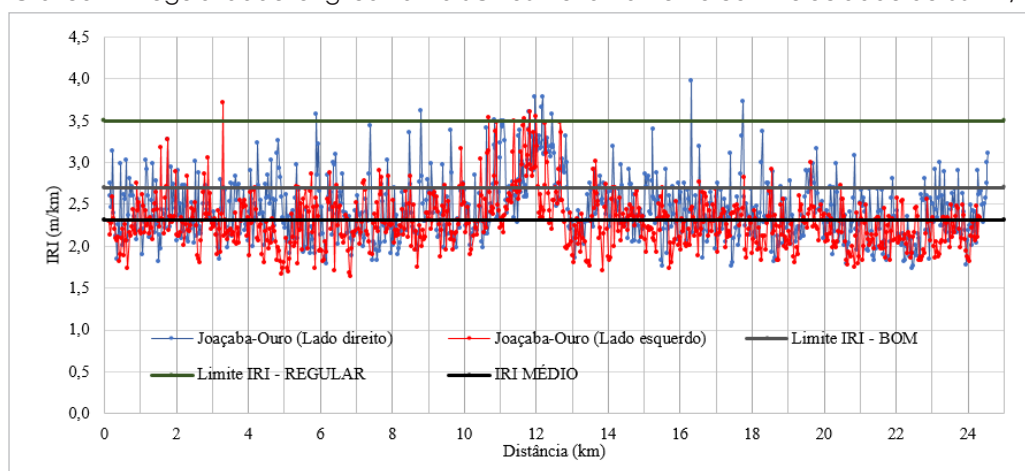
Gráfico 4 - Irregularidade longitudinal na SC-150 - levantamento com velocidade de 60 km/h

Após realizado o levantamento da rodovia SC-150 com velocidade de 60 km/h, foram gerados gráficos de dispersão com linhas, relacionando os Índices de Irregularidade Longitudinal com a extensão do trecho, para melhor visualização dos resultados obtidos. O Gráfico 4 mostra a variação da irregularidade longitudinal nos dois sentidos, ao longo da pista da direita e da esquerda da SC-150 entre as cidades de Joaçaba e Ouro.

Ao analisar-se o Gráfico 4, percebe-se que a faixa da direita se mantém com uma irregularidade mais elevada em relação a da esquerda. Este fato é confirmado pelas médias obtidas, onde na faixa da direita obteve-se um IRI médio de 2,40 m/km,

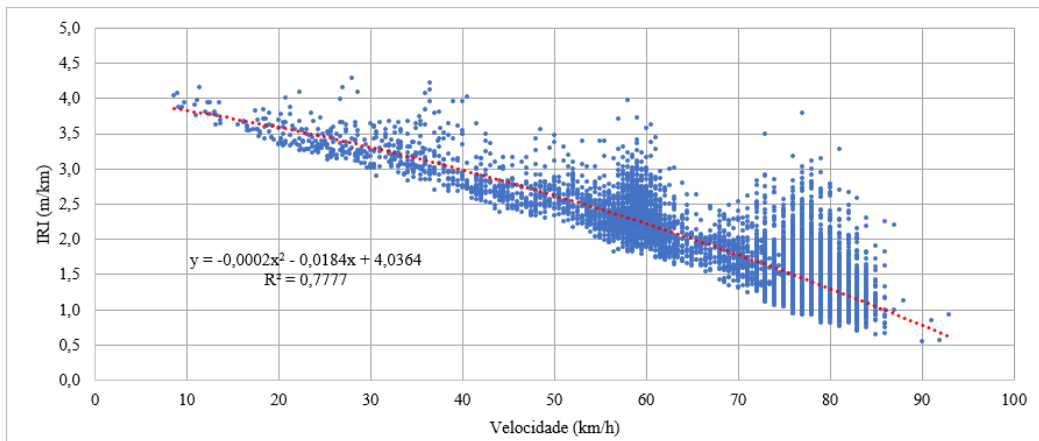
Gráfico 7 - Índice de Irregularidade Longitudinal da rodovia SC -150 em função da velocidade de percurso

$$y = -0,0002x^2 - 0,0184x + 4,0364 \quad (1)$$
