ESTUDO DE IRREGULARIDADE LONGITUDINAL DE PAVIMENTO RODOVIÁRIO UTILIZANDO APLICATIVO PARA SMARTPHONE “SMARTIRI” – ESTUDO DE CASO DA SC-150

Andressa Elissa Proner¹
Gislaine Luvizão²

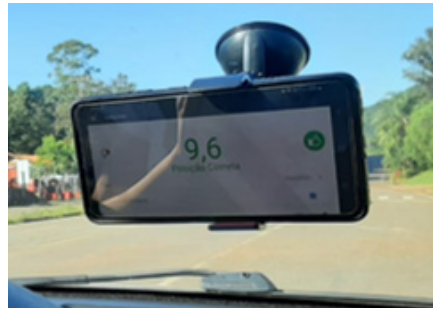
Fotografia 1 – Calibração do aplicativo

Ressalta-se que se utilizou a mesma metodologia de levantamento de dados para todos os levantamentos, sendo que a única variável era a velocidade média de percurso. Deste modo, inicialmente fixou-se o suporte no para-brisas do veículo e ajustou-se para que este se mantivesse rígido. Posteriormente, com o veículo parado no acostamento e desligado, acoplou-se o *smartphone* ao suporte, na posição horizontal, e realizou-se a calibração com o próprio aplicativo obtendo um valor satisfatório que pode ser observado na Fotografia 1.

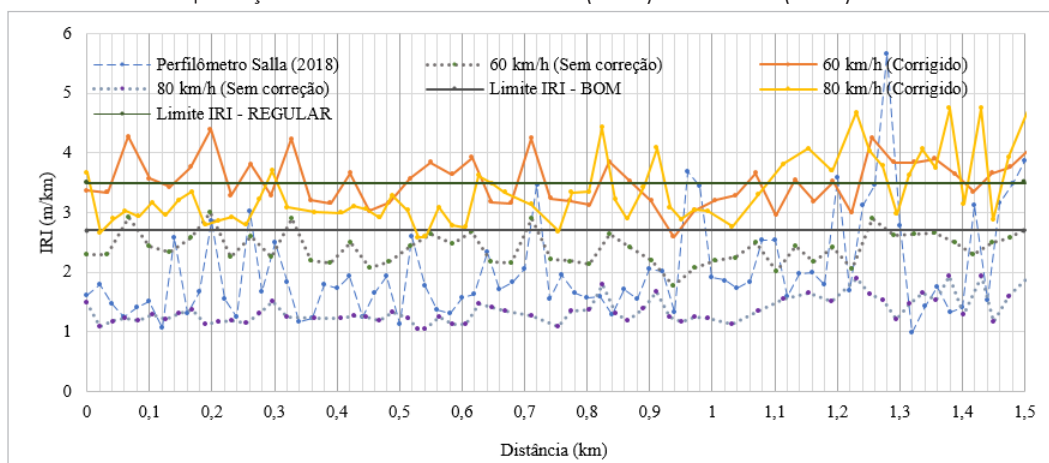
Gráfico 5 - Comparação entre os dados de Salla (2018) e SmartIRI (2021) - faixa da direita

Percebeu-se que os valores levantados que não foram corrigidos com a correlação da velocidade de 35 km/h, apresentaram IRIs menores que os pontos corrigidos. Tendo em vista o fato de que a rodovia não passou por processo de recuperação em grande escala entre os anos de 2018 e 2021, apenas manutenções corretivas e manutenções estruturais, em trechos que apresentaram deslizamentos devido às volumosas precipitações no ano de 2018, conforme informações da SIE (SECRETARIA DE ESTADO DA INFRAESTRUTURA E MOBILIDADE), considera-se que os valores que não foram corrigidos, não caracterizam a condição real da rodovia para fins comparativos.

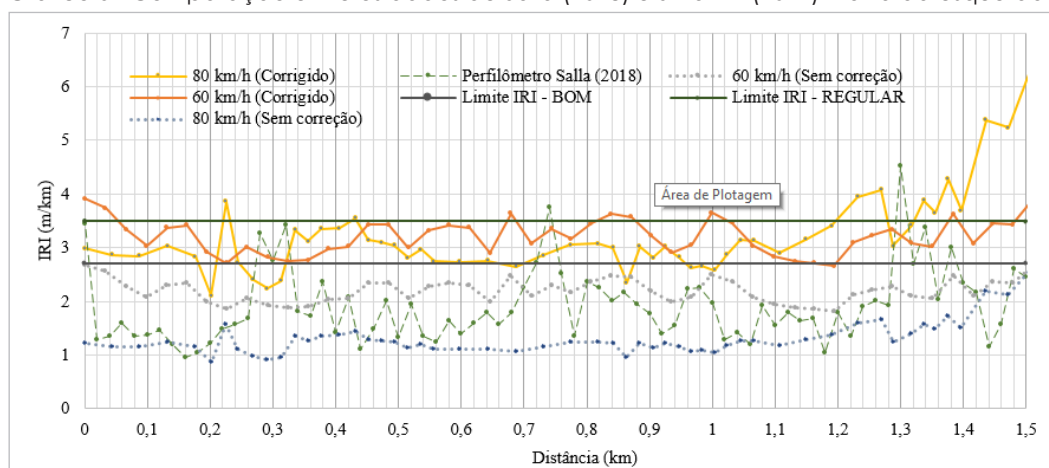
Gráfico 6 - Comparação entre os dados de Salla (2018) e SmartIRI (2021) - faixa da esquerda

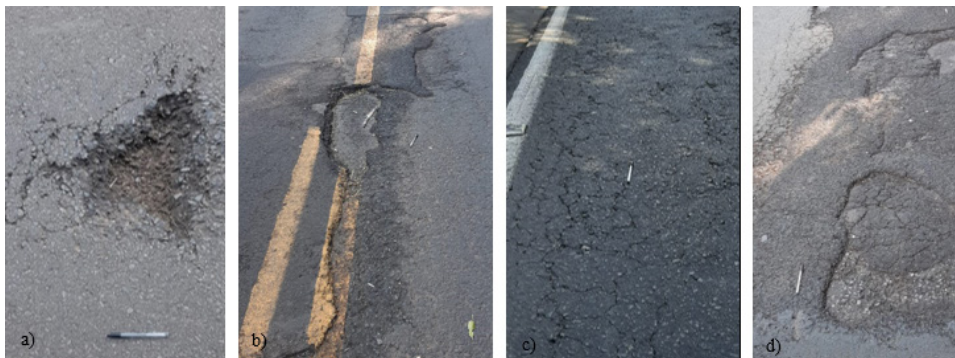
Fotografia 2 - a) Buraco, b) Buraco e deterioração de remendo, c) Couro de jacaré, d) Buraco e deterioração de remendo

Durante os levantamentos realizados, pôde-se constatar que as patologias que mais predominam no pavimento são as trincas longitudinais e transversais, seguidos pelos remendos. Devido às recentes manutenções corretivas de tapa-buraco, o número de buracos na rodovia é reduzido. Ainda foram observadas patologias do tipo couro de jacaré e afundamentos do pavimento em alguns locais da rodovia, porém em menor repetição. Algumas das patologias registradas podem ser observadas na Fotografia 2.

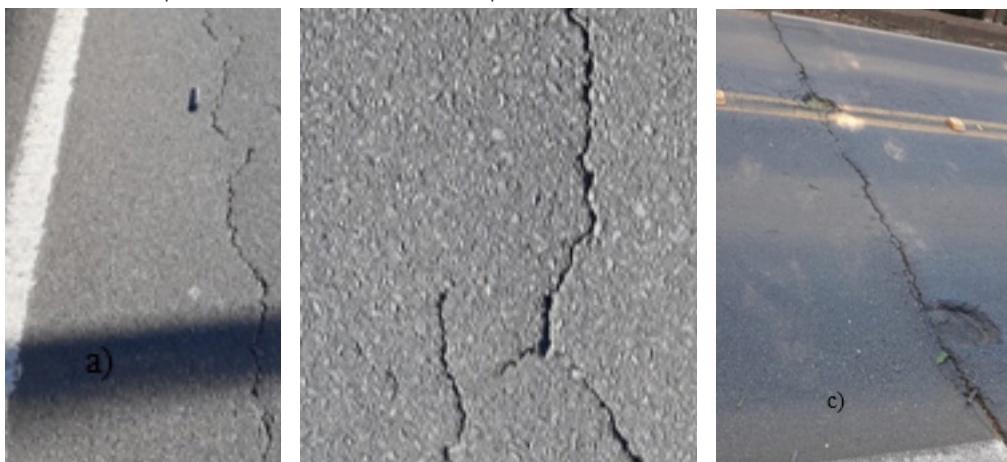
Fotografia 3 - a) Trinca longitudinal, b) Trinca longitudinal - ampliação, c) Patologias presentes na cabeceira da ponte

Quanto as trincas longitudinais, a maioria delas prevaleceram mesmo após as manutenções corretivas realizadas. Um exemplo desta permanência é a trinca longitudinal da Fotografia 3, situada no trecho de estudo comparativo com o perfilômetro, onde Salla (2018) relatou a mesma trinca em sua análise. Uma possível causa para o surgimento e agravamento desta trinca é a instabilidade do talude, pois é visível a inclinação das árvores e também da cerca deste perímetro da pista de rolamento.

Conquanto, entre as cidades de Joaçaba e Ouro, existem três pontes, as quais apresentam desníveis facilmente perceptíveis ao trafegar com o veículo em suas cabeceiras, possivelmente causados pelo adensamento do aterro dos encontros, sendo que na ponte que faz a divisa entre Joaçaba e Lacerdópolis o pico de IRI, correspondente a 3m/km, majorado pela deformação da pista, o que é perceptível no km-7 do Gráfico 1. Ademais, na ponte localizada entre o km-5 e km-6 dos Gráficos 1 e 2, existem buracos e remendos na mesma região da cabeceira, que podem ser visualizados na Fotografia 3, que contribuem para a elevação dos valores de IRI.
