# Análise da irregularidade longitudinal do pavimento por meio de comparação de dois métodos: perfilômetro a laser e aplicativo de *smartphone* SmartIRI – Estudo de caso SC-355

Ana Julia Santhier<sup>1</sup>  
Gislaine Luvizão<sup>2</sup>

Palavras-chave: irregularidade longitudinal; SmartIRI; segmentos monitorados.

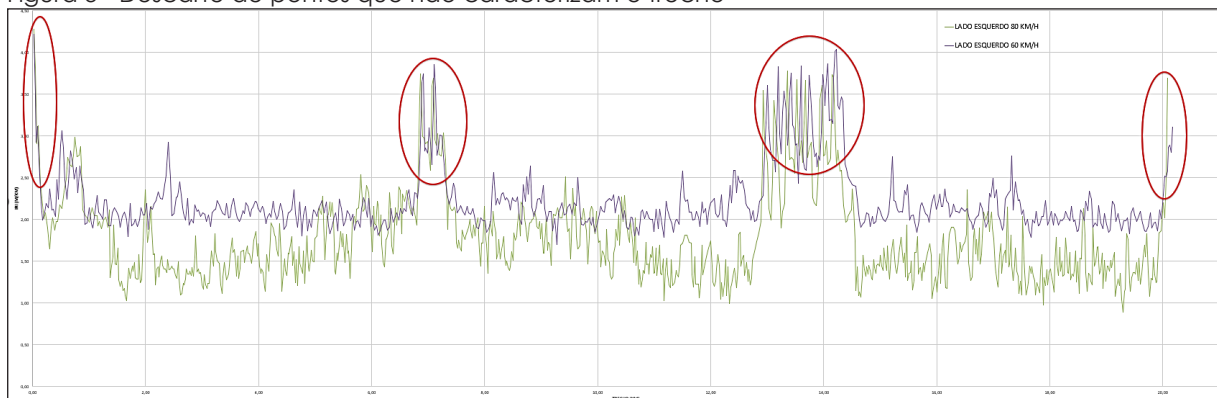
Figura 3 - Descarte de pontos que não caracterizam o trecho

Com os dados coletados, foi possível avaliar e classificar valores de IRI no trecho de 22,8 km. A avaliação foi feita por meio de análise gráfica, estatística (média aritmética simples, desvio padrão e variância) e construção de tabelas no *software* Excel. Após análise prévia foi necessário fazer o descarte de pontos que não caracterizam o trecho, como: pontos iniciais, finais e em perímetro urbano (Planalto e Castelo Branco) levando em consideração que as velocidades nesses pontos foram inferiores a 35 km/h e/ou havia presença de ondulações acentuadas (lombadas), demonstrado na Figura 3.

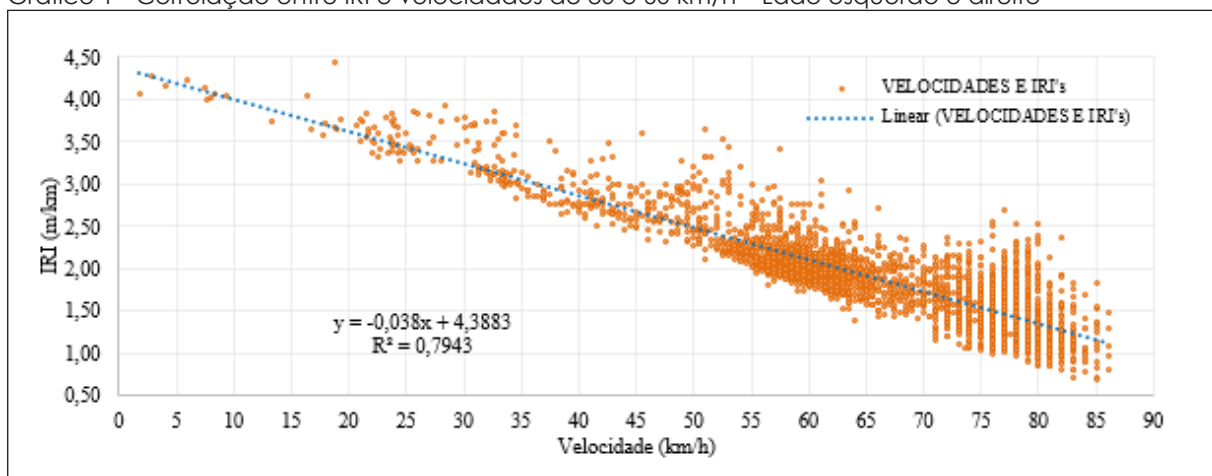
Gráfico 1 - Correlação entre IRI e velocidades de 80 e 60 km/h – Lado esquerdo e direito

Após analisar o Gráfico 1 pode-se concluir que quanto maior a velocidade do levantamento menor o valor de IRI e outro fato importante é que os dados de irregularidade com velocidade de 80 km/h na via tiveram uma diferença entre si de 0,80 a 2,50 m/km, sendo que com velocidade de 60 km/h a variação foi de 1,70 a 2,75 m/km. Indicando, dessa forma, que quanto maior a velocidade de operação maior a discrepância entre os valores de irregularidade. Isso pode ser explicado pela interação pneu-pavimento, pois tem-se uma área de contato menor quanto mais elevada a velocidade, justificando a diminuição do IRI. A área de contato menor também influencia na discrepância dos dados, pois os valores se tornam muito sensíveis no momento da coleta.
