# AVALIAÇÃO DAS CONDIÇÕES FUNCIONAIS E ESTRUTURAIS DA ESCOLA DE EDUCAÇÃO BÁSICA VITÓRIO ROMAN EM VARGEM BONITA-SC

Samuel Vinicius Luvizão<sup>1</sup>  
Scheila Lockstein<sup>2</sup>

O objetivo principal de artigo é avaliar os problemas patológicos mais comuns em um edifício público (Escola de Educação Básica Vitorio Roman) em Vargem Bonita, Santa Catarina, com área aproximada de 3.500,00 m<sup>2</sup>, analisando as manifestações patológicas catalogadas através da utilização de visitas in loco, medições, avaliação visual, ensaios de resistência à compressão simples, formulação de diagnóstico e proposta de alternativas de intervenção para os principais problemas encontrados, pois a escola já possui aproximadamente 50 anos de idade e o fato de ter sofrido em um ano e meio duas altas precipitações com granizo, assim os estudantes estão estudando em local improvisado, com isso prejudicando seu ensino.

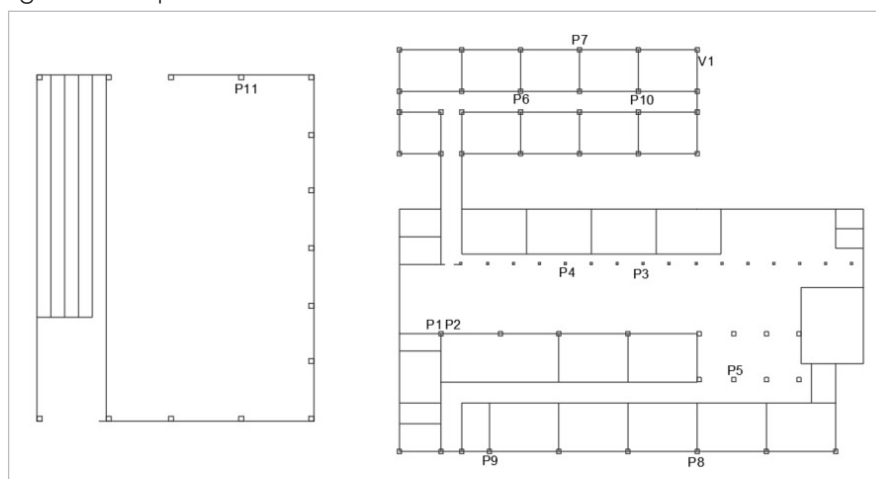
Figura 1 – Mapeamento dos ensaios

Os ensaios realizados *in loco* foram o de esclerometria e o de extração de testemunho, a localização dos pontos onde executou-se os ensaios está sendo demonstrado na Figura 1. Os pilares que foram ensaiados foram numerados de P1 a P11, bem como uma viga denominada V1.
