# AVALIAÇÃO DAS MANIFESTAÇÕES PATOLÓGICAS DA PONTE PÊNSEL PADRE MATHIAS MICHELIZZA LOCALIZADA ENTRE OS MUNICÍPIOS DE CAPINZAL E OURO, EM SANTA CATARINA

Ana Lara Formaio<sup>1</sup>  
Chaiana Bertusso Ferreira<sup>2</sup>  
Renata Fernanda Nora<sup>3</sup>  
Sabrina Gabrieli Flamea<sup>4</sup>  
Vitória Regina da Silva<sup>5</sup>  
Fabiano Alexandre Nienov<sup>6</sup>

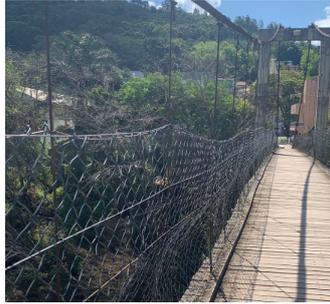
No que tange à área de circulação, a passarela em estudo possui largura de 1,76 metros ao longo de seu comprimento e possui guarda-corpo metálico do tipo tela alambrado, conforme demonstra Figura 15. Além disso, o guarda-corpo não possui elemento de fixação superior, fator que acarreta abaulamentos da estrutura e oscilações na sua altura, a qual varia entre 1,32 e 1,38 metros.

Figura 15 – Guarda-corpo metálico ao longo da passarela

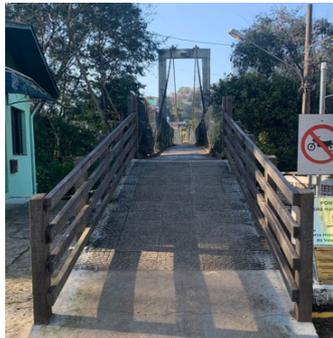
Quanto aos acessos à ponte, há duas rampas de concreto: uma de entrada pelo município de Ouro e outra de acesso pelo município de Capinzal. Em Ouro, a rampa possui altura de 1,48 metros, comprimento de 6,69 metros e, conseqüentemente, inclinação de 22,12%. Já em Capinzal, a rampa possui desnível de 1,14 metros e comprimento de 6,15 metros, resultando, portanto, em uma inclinação de aproximadamente 18,54%. As rampas de ambos os municípios possuem largura de 1,76 metros, seguindo a largura da passarela. A Figura 16 mostra as características da rampa de acesso pelo município de Ouro.

Figura 16 – Rampa de acesso à ponte pelo município de Ouro
