Patologias em pavimentos flexíveis: um estudo sobre o loteamento Vista Alegre, Concórdia/SC

Yaskara Vitto Ramos¹

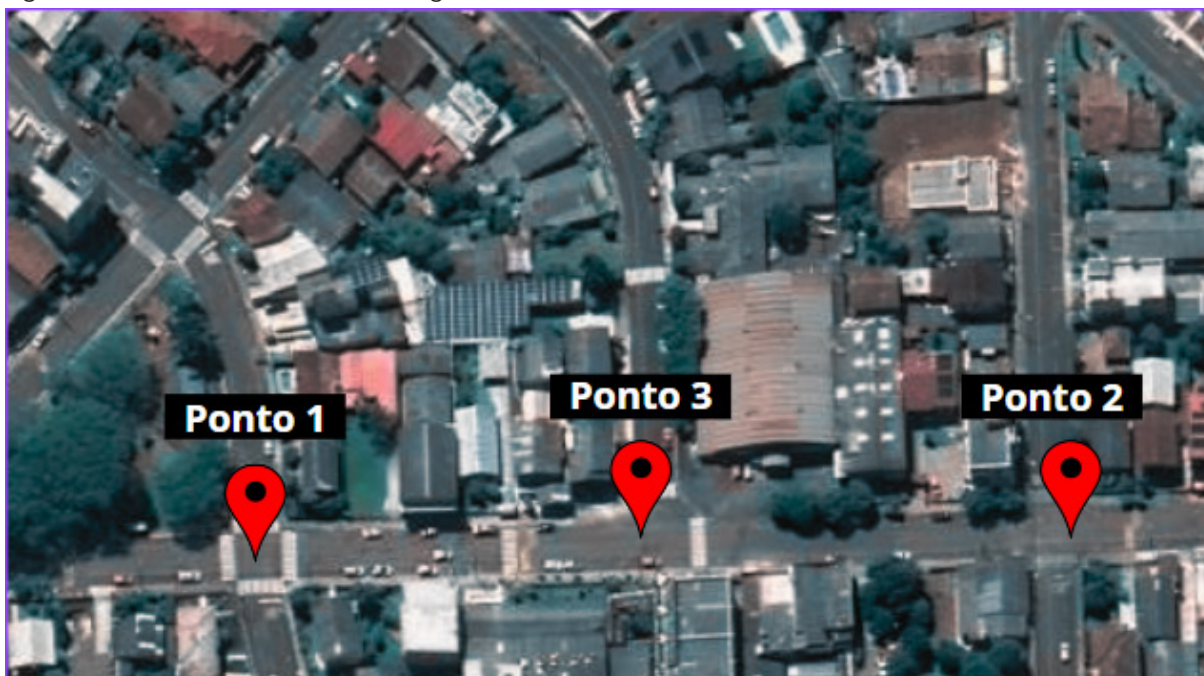
Figura 10: Pontos da análise de tráfego

Para este levantamento, foi observado o tráfego de veículos em três pontos distintos dentro do loteamento, todos eles sendo em cruzamentos e tendo ligação com a rua Mario Dalfovo, que como mostrado anteriormente, é a rua mais prejudicada por conta das patologias aparentes em comparação ao restante do loteamento.

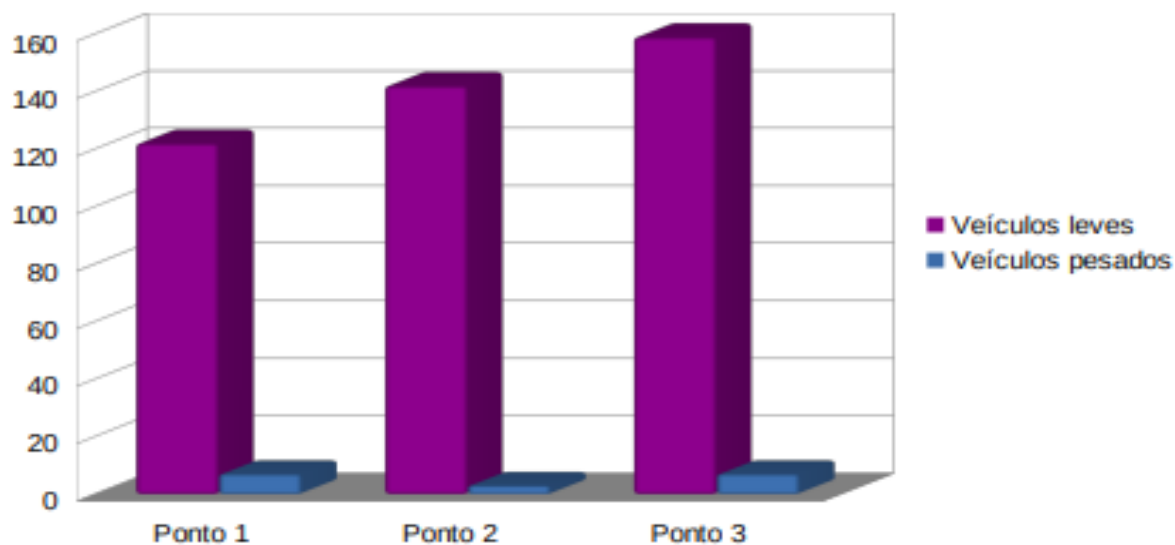
Figura 11: Análise do tráfego

O primeiro ponto foi entre as ruas Mario Dalfovo e Gasparino Kowacic, foi escolhido este ponto pois é logo no início do loteamento e é uma grande ligação do bairro com o resto da cidade. Neste ponto a contagem de veículos foi feita durante a manhã das 7:30h às 8:30h e como mostrado no gráfico acima, neste horário passou um total de 129 veículos, sendo 122 leves e 7 pesados.

Nota-se, que o fluxo de veículos em todos os pontos nos horários escolhidos é grande, assim podemos concluir que em horários específicos como mostrado no gráfico acima, o fluxo pode ser intenso e isto pode ajudar na degradação do asfalto, fazendo com que apareçam novas patologias e como todos os pontos do levantamento tem em comum a rua Mario Dalfovo, que já foi mostrado como a rua com mais problemas no rolamento e sendo notável a falta de algum tipo de manutenção, este tráfego acaba ajudando no aumento dos defeitos já existentes e até na contribuição para a aparição de várias em um mesmo ponto.
